## Commune de Plouarzel Plage de Corsen

*Révision du profil des eaux de baignade  
Juin 2018*

Rév.	Rédaction	Date	Vérification	Date
0	Michèle Gourlan	26/03/2018	Audrey Forest	15/04/2018
1	Michèle Gourlan	11/06/2018	Audrey Forest	15/06/2018
Visas	 		 	
Pays d'Iroise Communauté Commune de Plouarzel			<b>Affaire : 2017-042</b>	
Révision du profil des eaux de baignade de la plage de Corsen			<b>Rapport : 18-006</b>

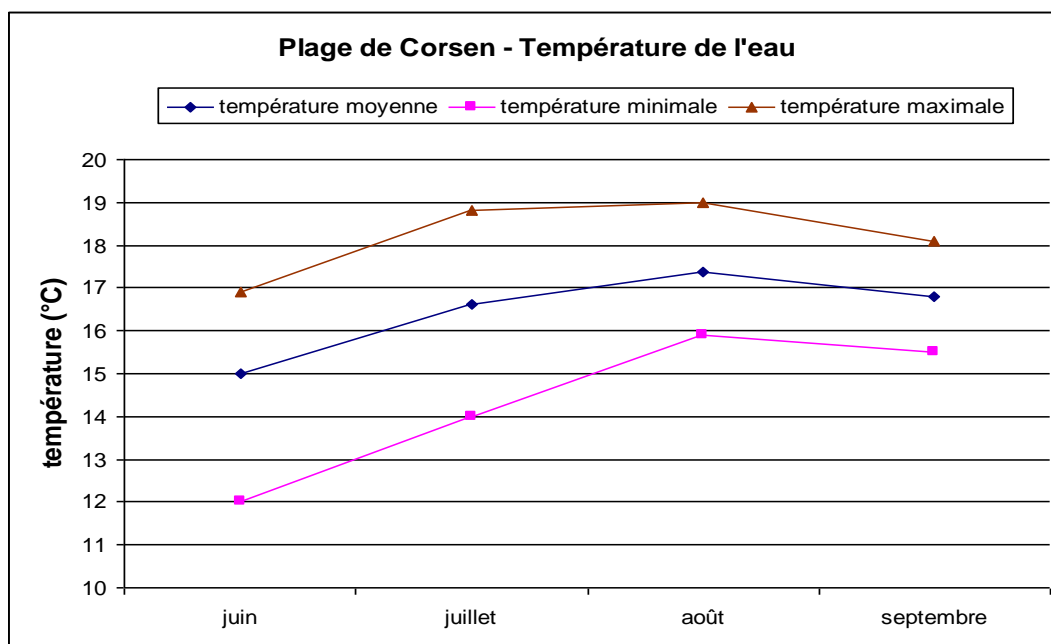
Figure 12 : Température de l'eau de mer au niveau de la plage de Corsen (ARS 1994-2009)

La température de l'eau de mer varie quant à elle entre 12°C et 19°C en valeurs extrêmes, la température moyenne en pleine saison étant voisine de 16°C (source : données ARS).

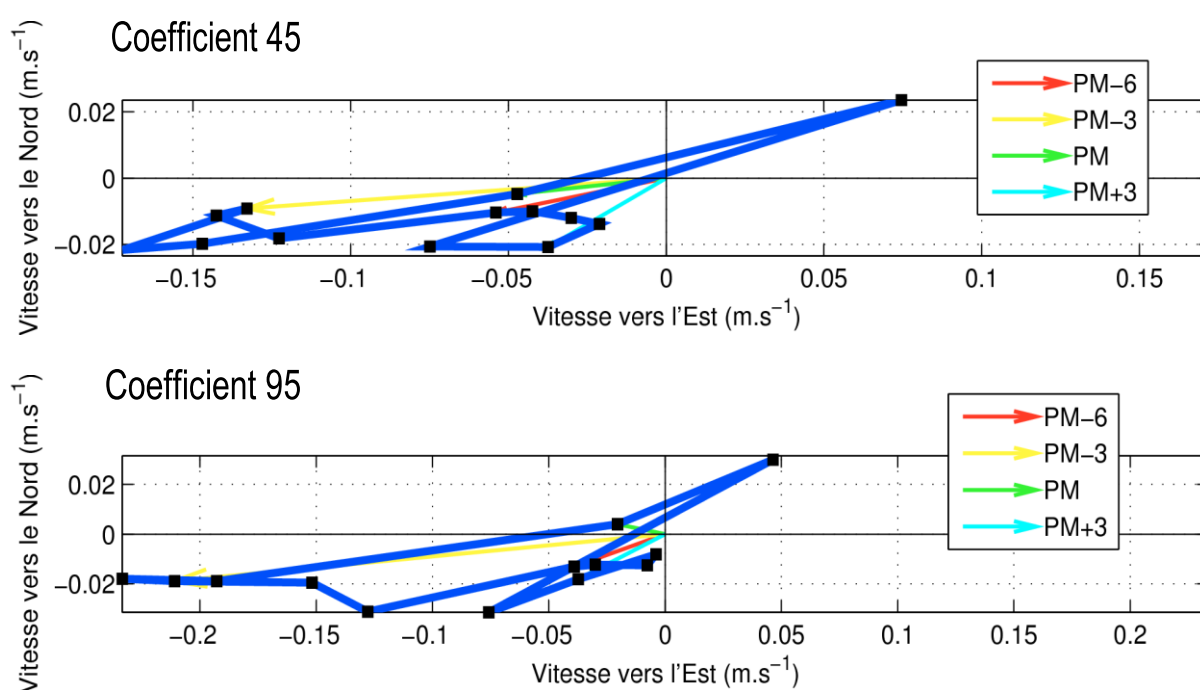
**Figure 17 : Vitesse des courants à proximité de la plage de Corsen, aux différentes heures de marée en morte-eau et vive-eau**

Ces composantes du courant constituent un facteur favorable à la dispersion vers le large d'éventuels apports de pollution depuis le milieu continental, lors du jusant et au confinement du flot.

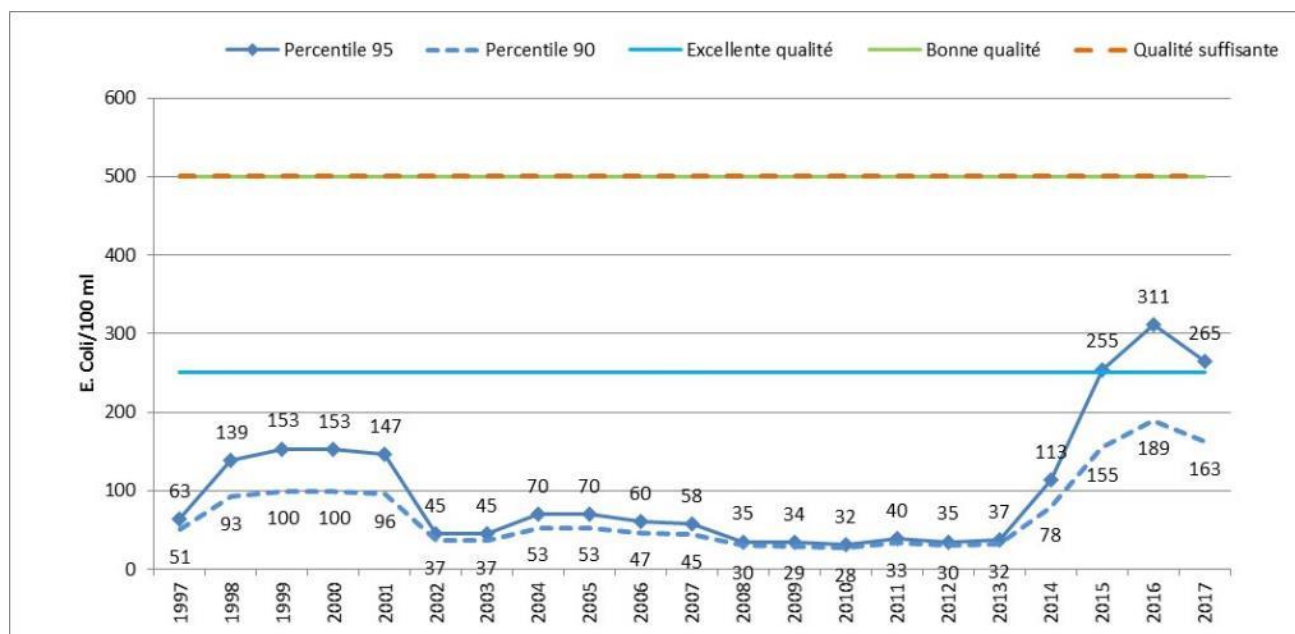
Figure 20 : Evolution des percentiles 95 et 90 calculés sur 4 ans pour E.coli

L'évolution des percentiles sur 4 ans pour les E. coli et les Entérocoques intestinaux (figures suivantes) indique une dégradation au niveau des E.Coli à partir de 2014. La qualité par rapport aux entérocoques est excellente depuis 2002. En 2017, le classement est de bonne qualité, en raison du paramètre E.Coli.

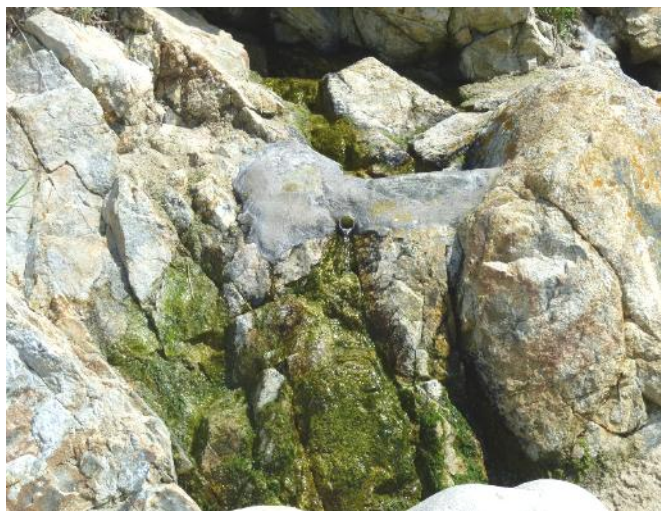
Photo 3 : Source de Corsen

Par contre, en contrebas immédiat de la cale d'accès qui mène à la plage, on remarque une petite zone d'exfiltration d'eaux souterraines ; les eaux qui proviennent de l'aquifère de fracture formé dans le granite sont canalisées dans une vasque qui a été constituée par l'édification d'une petite rehausse en ciment et dans laquelle a été placée un tuyau d'évacuation.

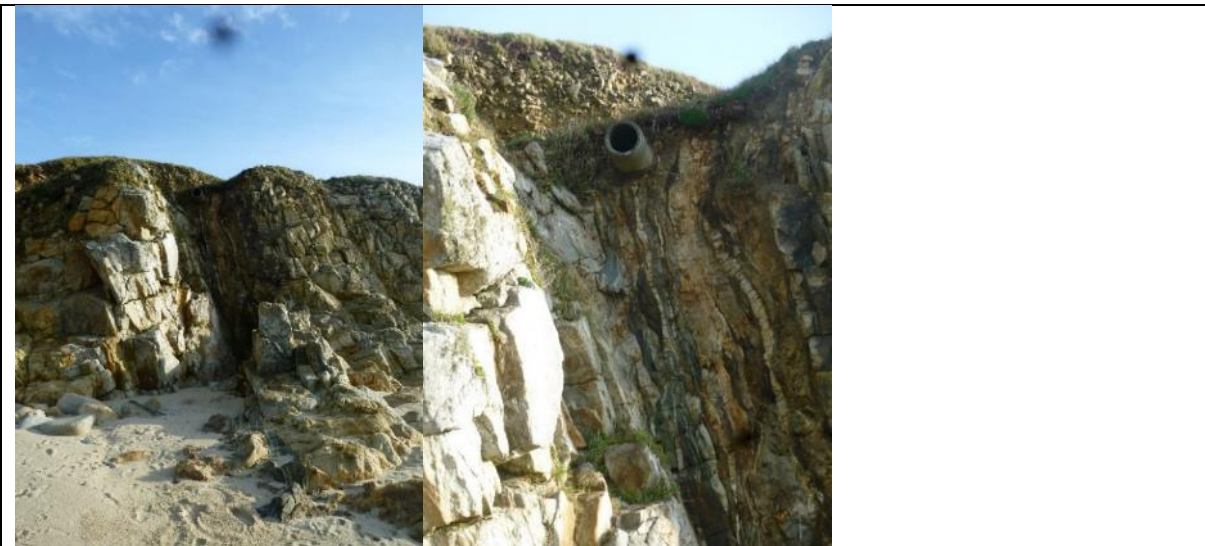
*Photo 4 : Exutoire EP 1*

Aucun prélèvement n'a été réalisé en sortie de ces buses par temps de pluie.
