Commune de Landunvez Plage de Gwisselier

Révision du profil des eaux de baignade

Juin 2018

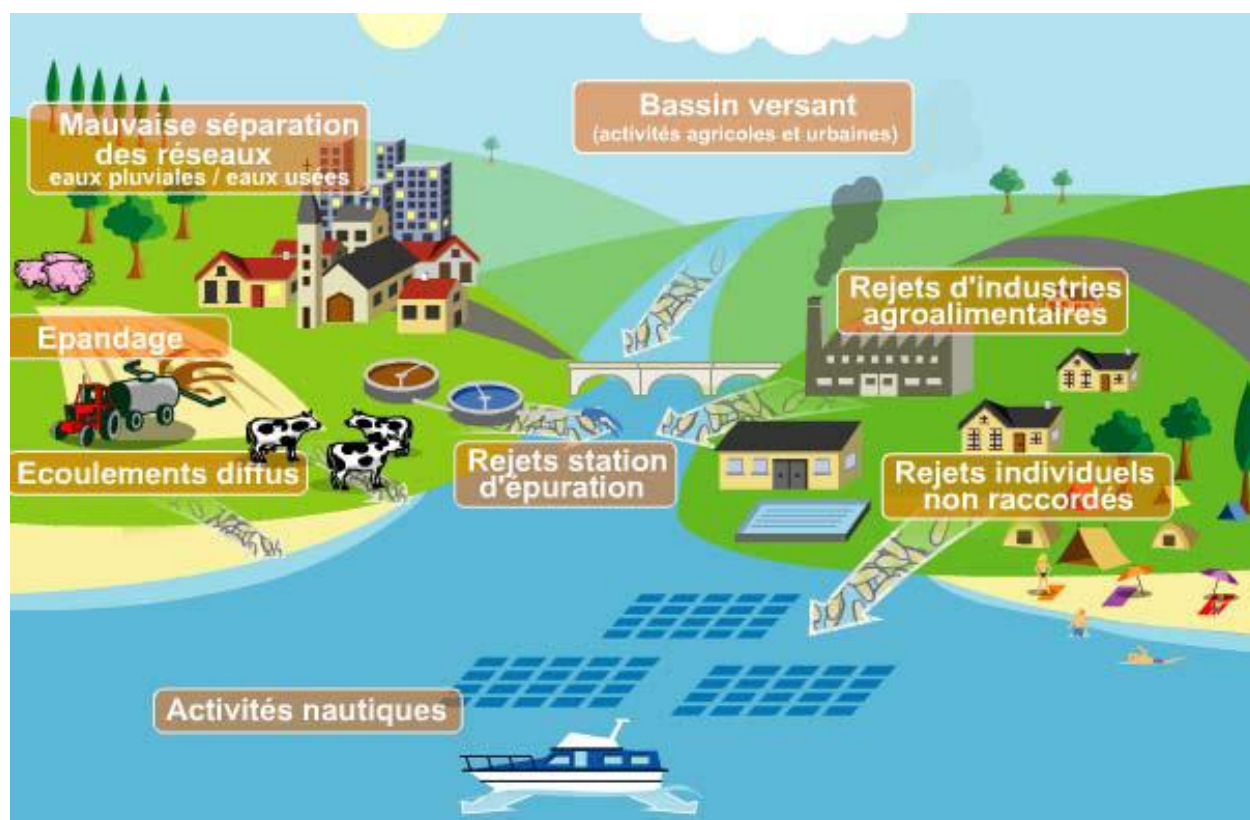
Figure 3 : Origine des sources potentielles de contamination fécale des eaux et des coquillages
<http://www.ifremer.fr/envlit/>

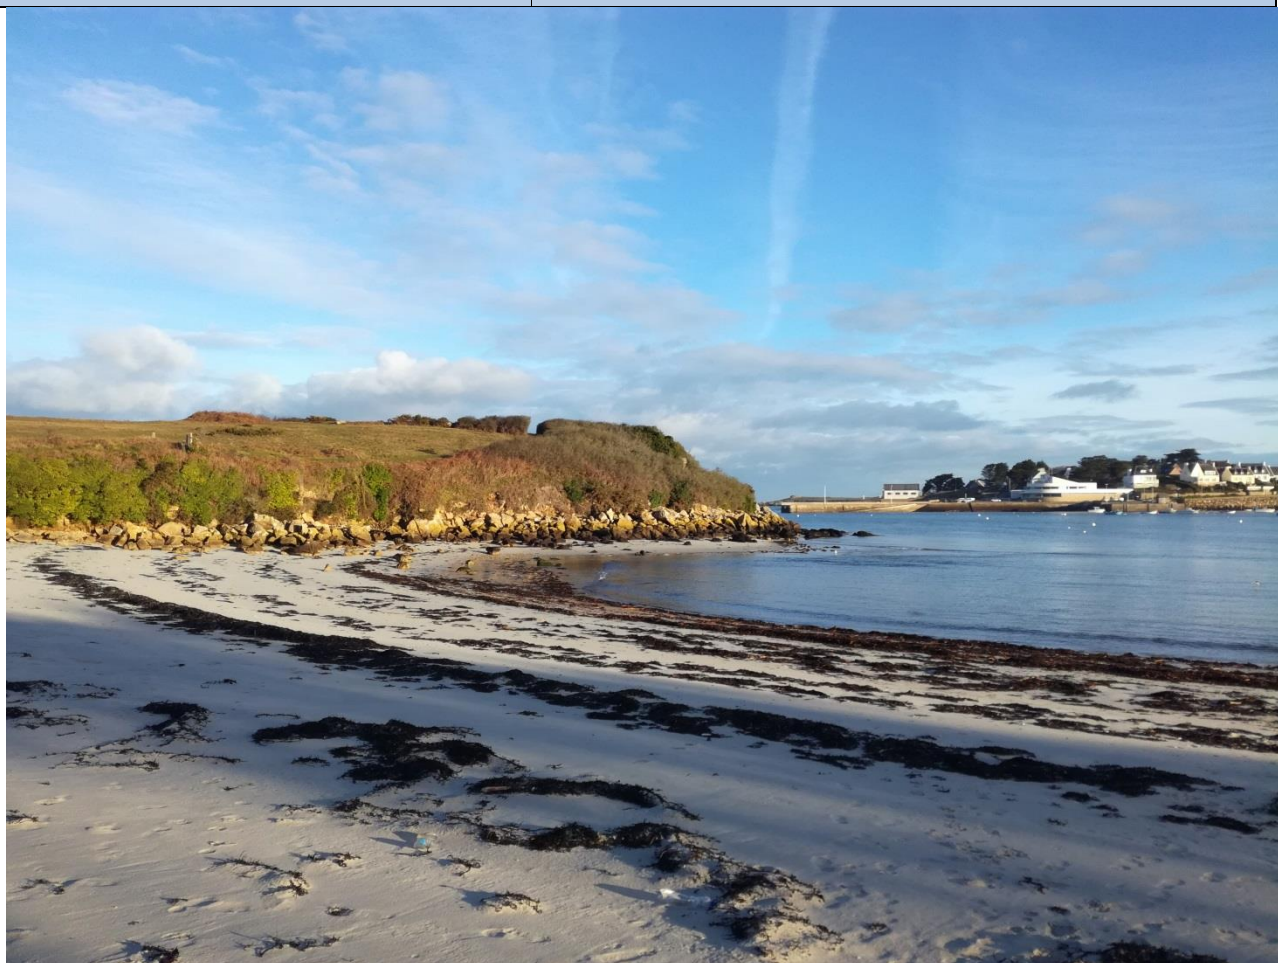
Photo 1 : Plage de Gwisselier, LABOCEA, 2018

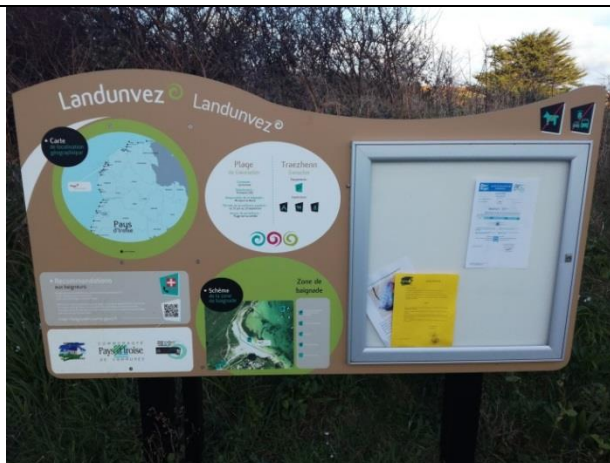
Photo 3 : Zone d'affichage des résultats de la qualité de l'eau, LABOCEA, 2018

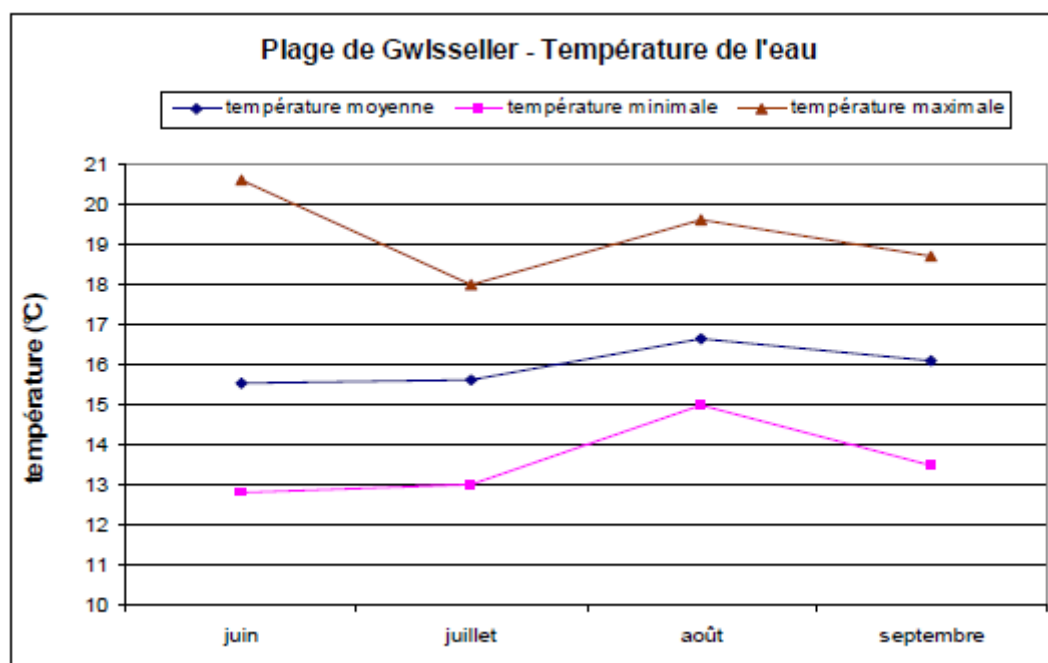
La température de l'eau de mer varie quant à elle entre 13°C et 20°C en valeurs extrêmes, la température moyenne en pleine saison étant voisine de 16°C (source : données ARS).

Figure 6 : Température de l'eau de mer au niveau de la plage de Gwisselier (Sources : Données ARS, 1994-2009)

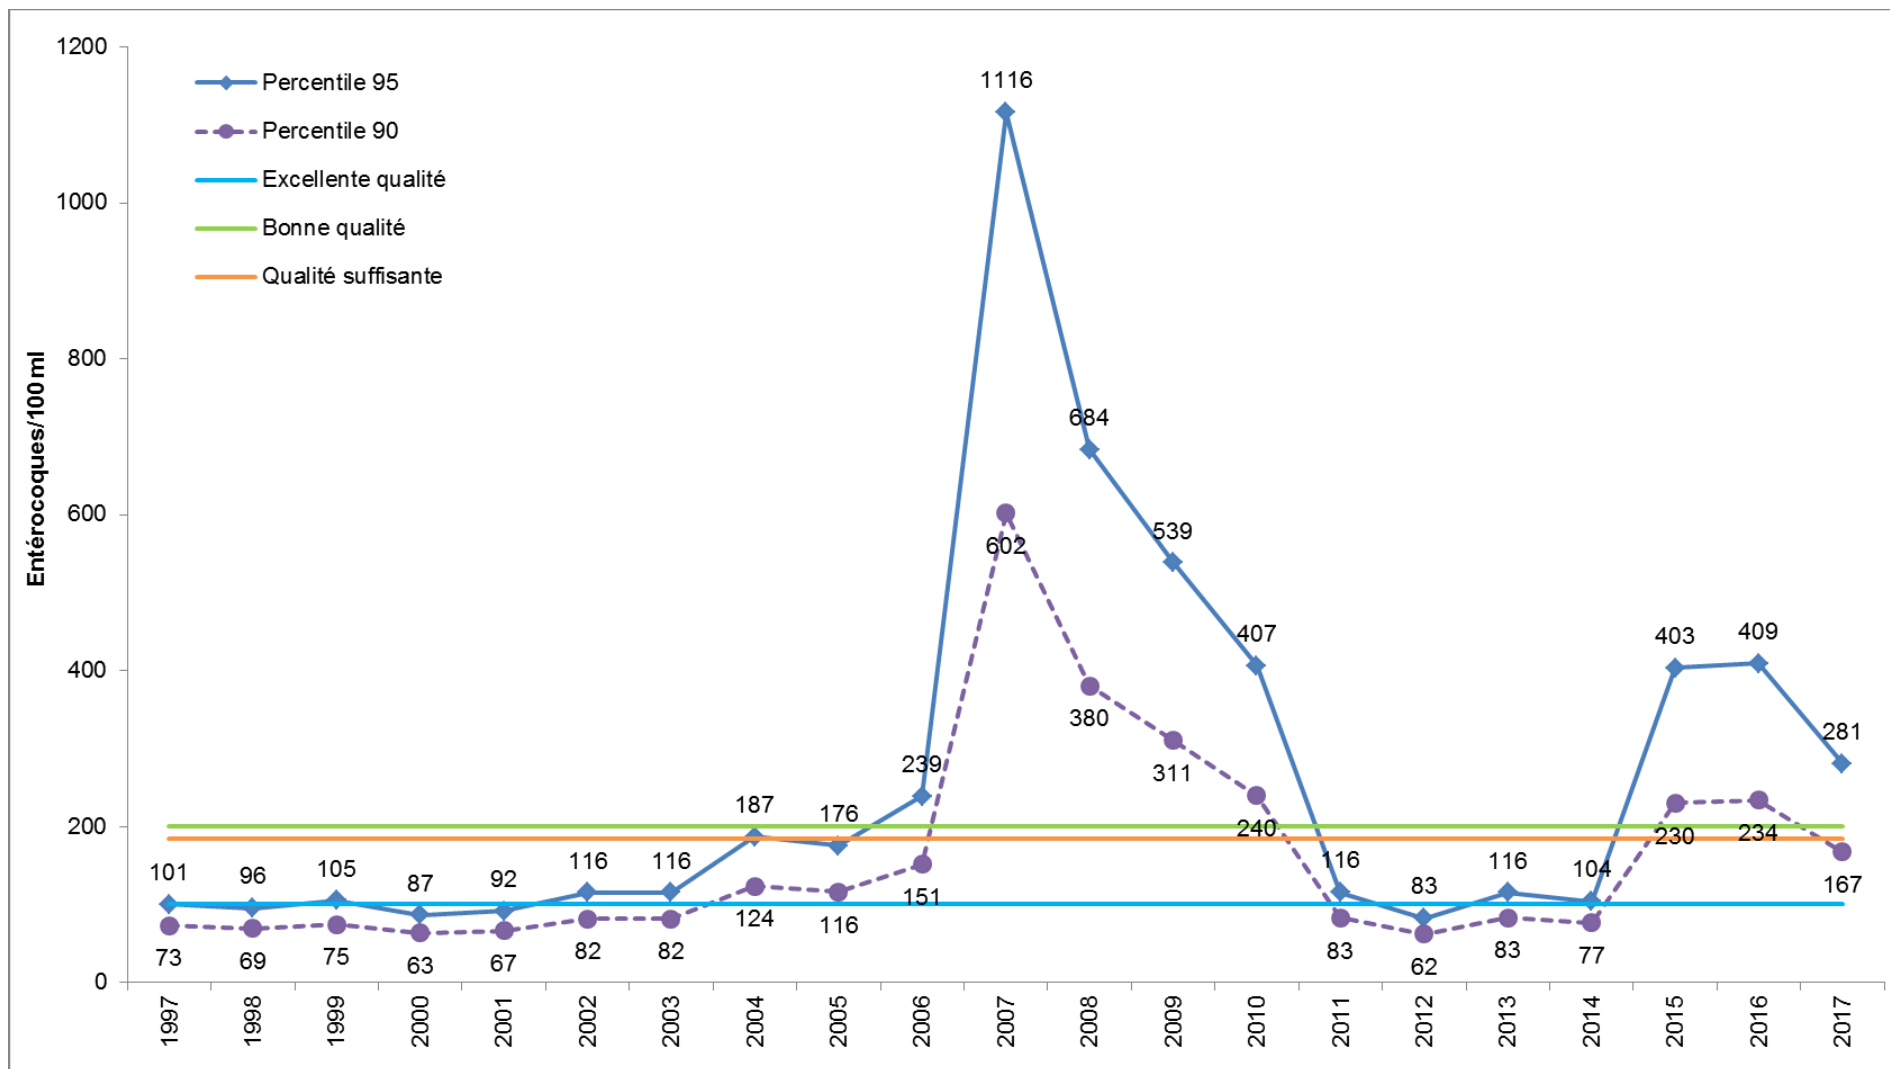
Les figures ci-après permettent de suivre l'évolution des percentiles 95 des deux paramètres microbiologiques (*E. coli* et Entérocoques) calculés sur des périodes de 4 ans, depuis 1997. Les figures montrent des périodes de dégradation du classement ARS dans les années 2006-2010 et de 2015 à aujourd'hui. En dehors de ces périodes, le classement du site de baignade oscille entre bonne et excellente qualité.

Figure 12 : Evolution des percentiles 95 calculés sur une période de 4 ans (paramètre Entérocoques)

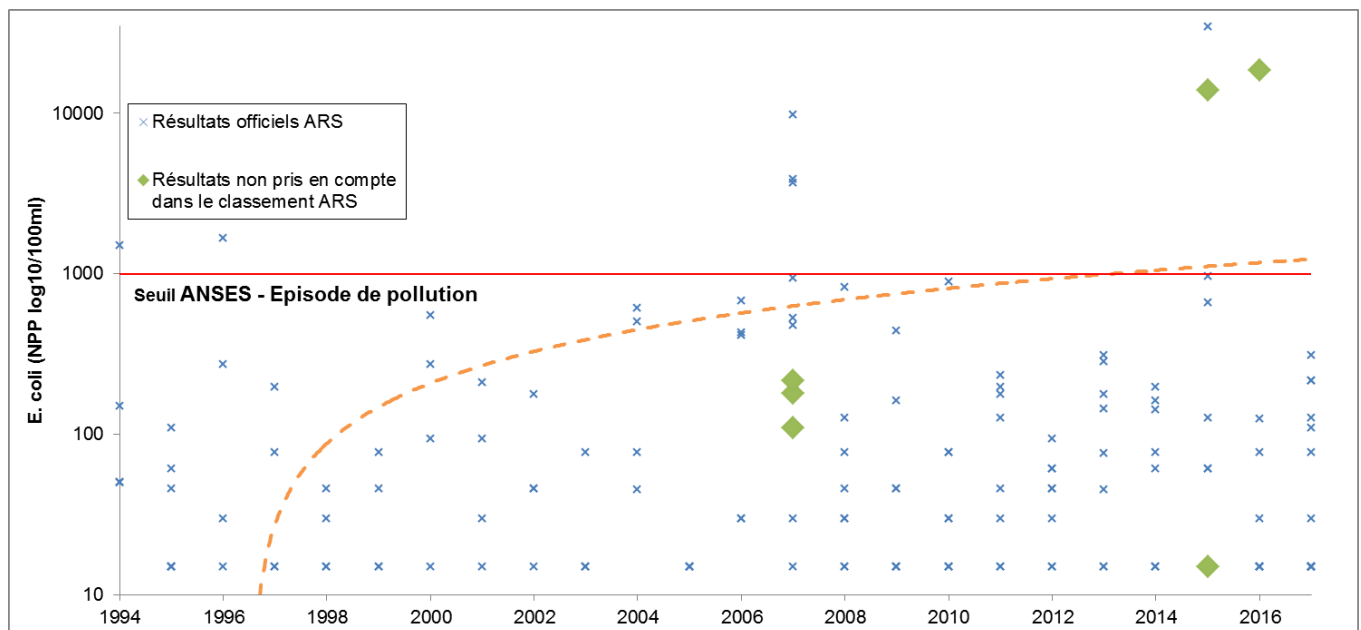
Figure 16 : Répartition et évolution des concentrations en *E. coli* sur la période 1994-2017 (Données ARS, plage de Gwisselier)

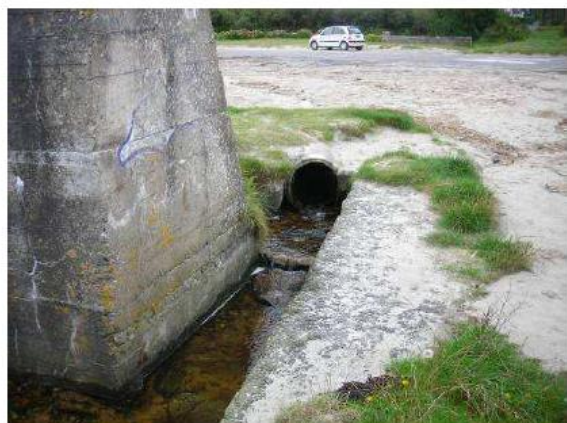
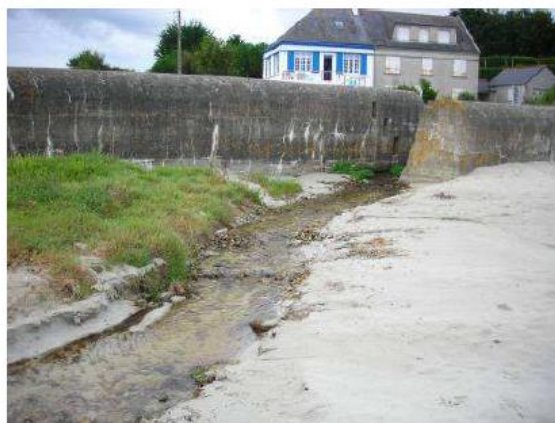
Photo 6 : Exutoire du ruisseau du Château, profil de vulnérabilité des eaux de baignade de la plage du Château, LABOCEA, 2011

Le ruisseau de Portsall et le ruisseau du Château seraient susceptibles de conduire à des concentrations en bactéries sur cette zone de baignade par temps de pluie à hauteur de respectivement 57 *E. coli*/100 ml et 11 *E. coli*/100 ml. **Leur contribution à la contamination de la plage de Gwisselier peut donc être considérée comme assez négligeable en comparaison de l'influence de la rivière de Kersaint.**

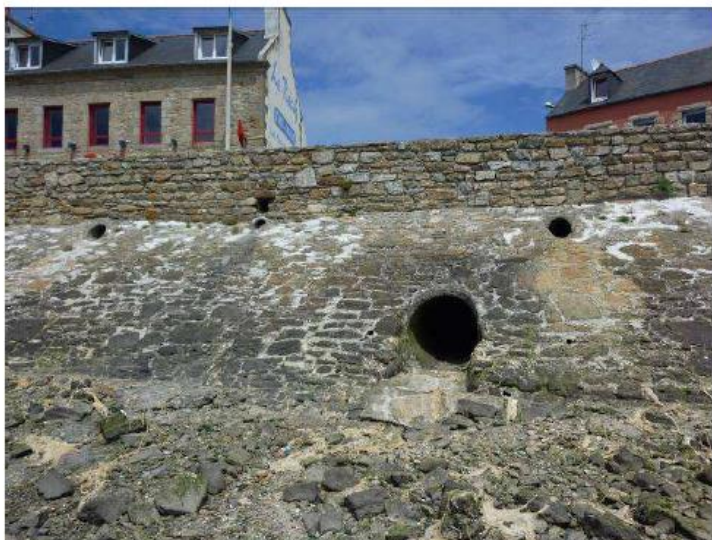
Photo 7 : Exutoires d'eaux pluviales de la rivière de Portsall, IDHESA, Profil de vulnérabilité des eaux de baignade de la plage de Gwisselier, 2011

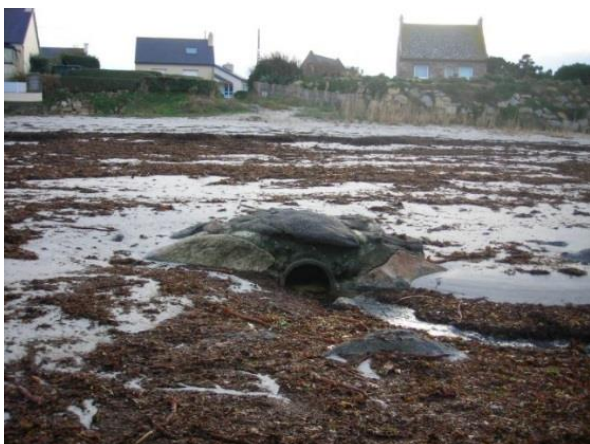
Photo 8 : Exutoires EP présents sur la plage de Pors ar Vilin Vras, profil de vulnérabilité des eaux de baignade de la plage de Pors ar Vilin Vras, 2018

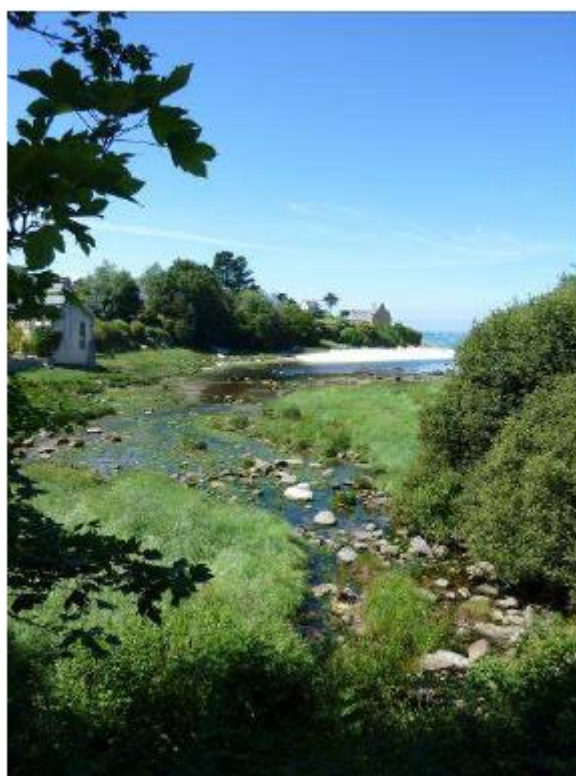
Photo 9 : Embouchure de la rivière de Kersaint (IDHESA, profil de vulnérabilité des eaux de baignade de la plage de Gwisselier, 2011)

Le réseau hydrographique du bassin versant de la plage de Gwisselier est principalement constitué par la rivière de Kersaint. Les sources qui alimentent la rivière de Kersaint se situent sur la commune de Lanrivoaré, à une altitude de 100 m environ. La rivière s'écoule sur près de 11 500 m avant son débouché dans l'anse de Portsall. Son bassin versant, d'une superficie de 2335 ha, recoupe les communes de Lanrivoaré, Plourin, Ploudalmézeau et Landunvez. La rivière est alimentée par différents affluents dont le plus important, d'une longueur de 3 300 m, le rejoint au niveau du lieu-dit Kernévez, à environ 8 400 m de son embouchure.

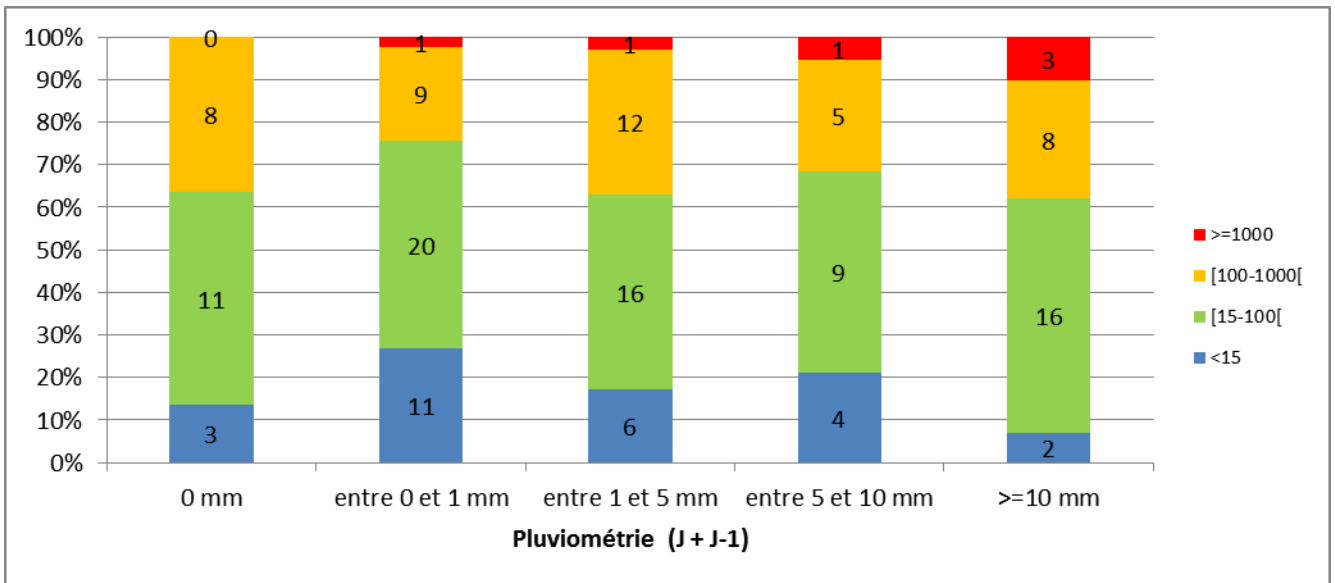
Figure 26 : Répartition des résultats selon la pluviométrie (E. coli/ 100 ml) (Sources : Données ARS 1998-2017, données pluviométriques Météo-France et STEP de Ploudalmézeau)

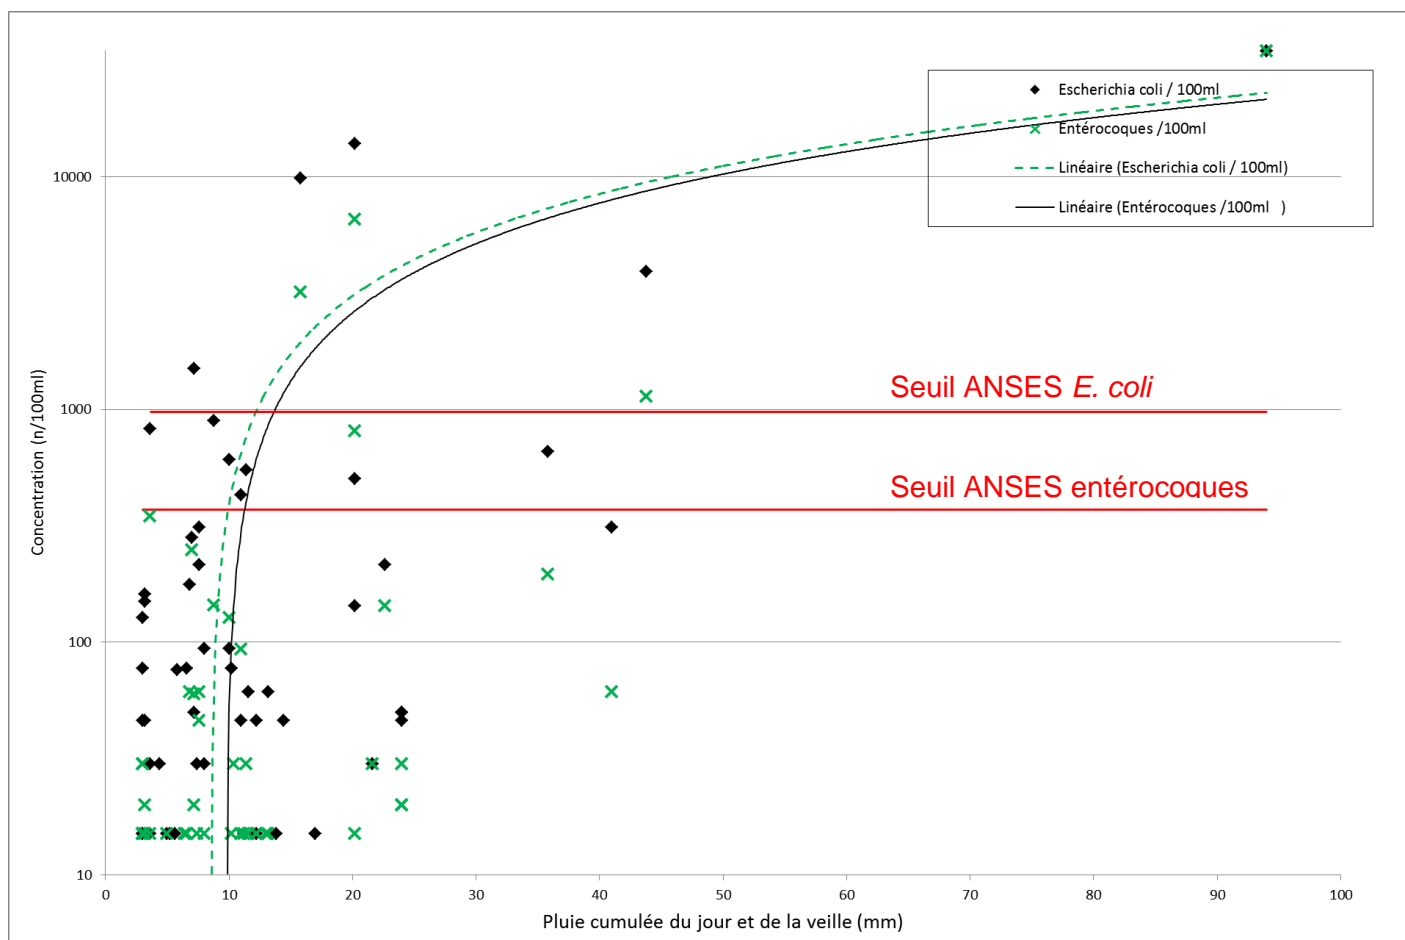
Figure 28 : Relation entre la pluviométrie et la concentration en *E. coli* et Entérocoques (Sources : Données ARS 1998-2017, données pluviométriques Météo-France et STEP de Ploudalmézeau)

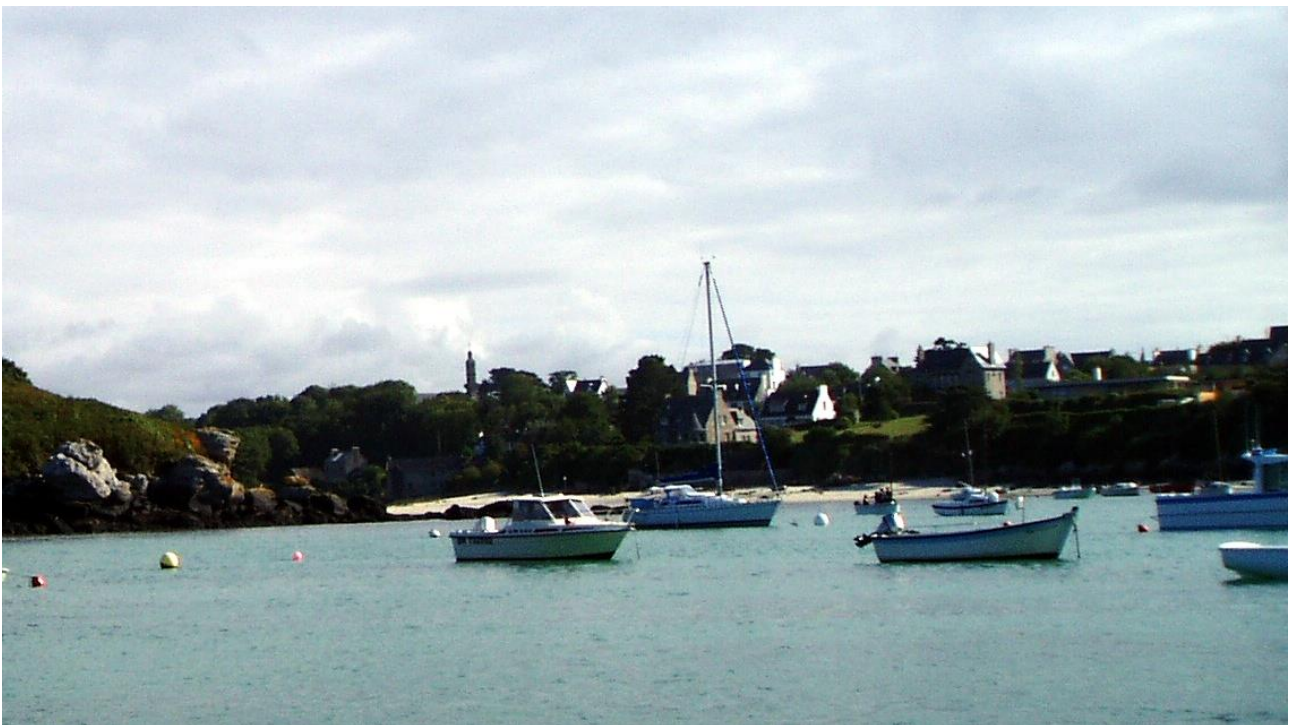
Figure 32 : La plage de Gwisselier le 13 août 2010, 2 heures avant la pleine-mer.
La rivière de Kersaint débouche dans le petit estuaire au nord de la plage (à gauche sur la photo).

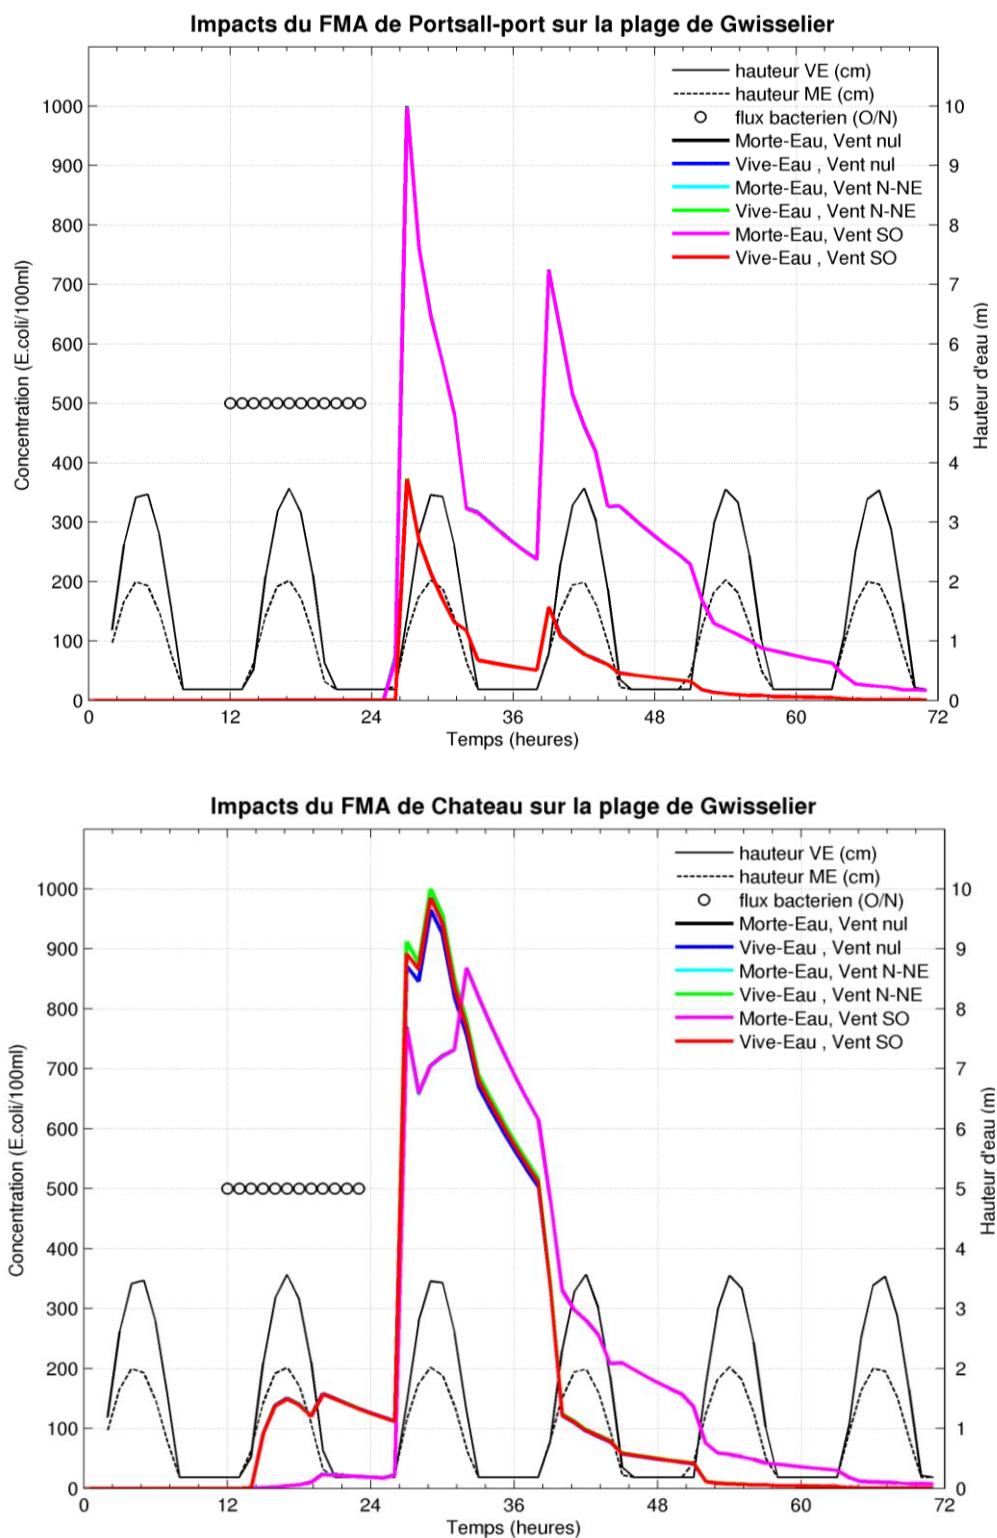
Figure 37 : Série temporelles de concentration en *E. coli* au point de surveillance, obtenues en appliquant au rejet un flux égal à son FMA*, pour les 6 scénarios simulés. En haut : ruisseau de Portsall ; en bas : ruisseau du Château.

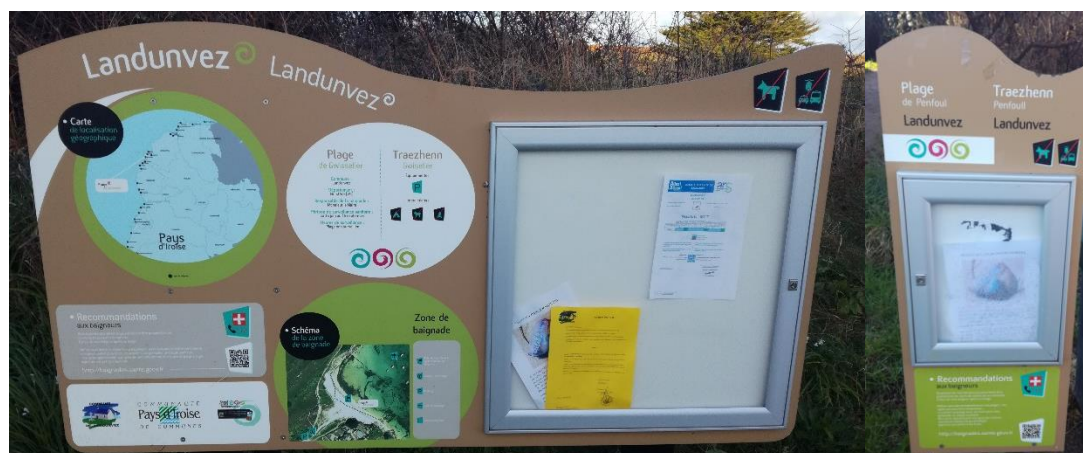
Exemple d'affichage sur le territoire

Depuis la réalisation des profils initiaux en 2011, l'affichage au niveau des plages est commun à l'ensemble des plages et complet. De manière générale un panneau est situé à chaque entrée de plage. Ces panneaux rappellent l'emprise de la zone de baignade, l'interdiction d'accès au chien, etc. Un tableau vitré permet l'affichage des résultats de l'ARS et les potentiels arrêtés de fermeture.
