## Commune de Landunvez Plage de Penfoul

*Révision du profil des eaux de baignade*

*Juin 2018*

Pays d'Iroise Communauté Commune de Landunvez Rapport validé			<b>Affaire : 2017-042</b>	
Révision du profil des eaux de baignade de la plage de Penfoul			<b>Rapport : 18-011</b>

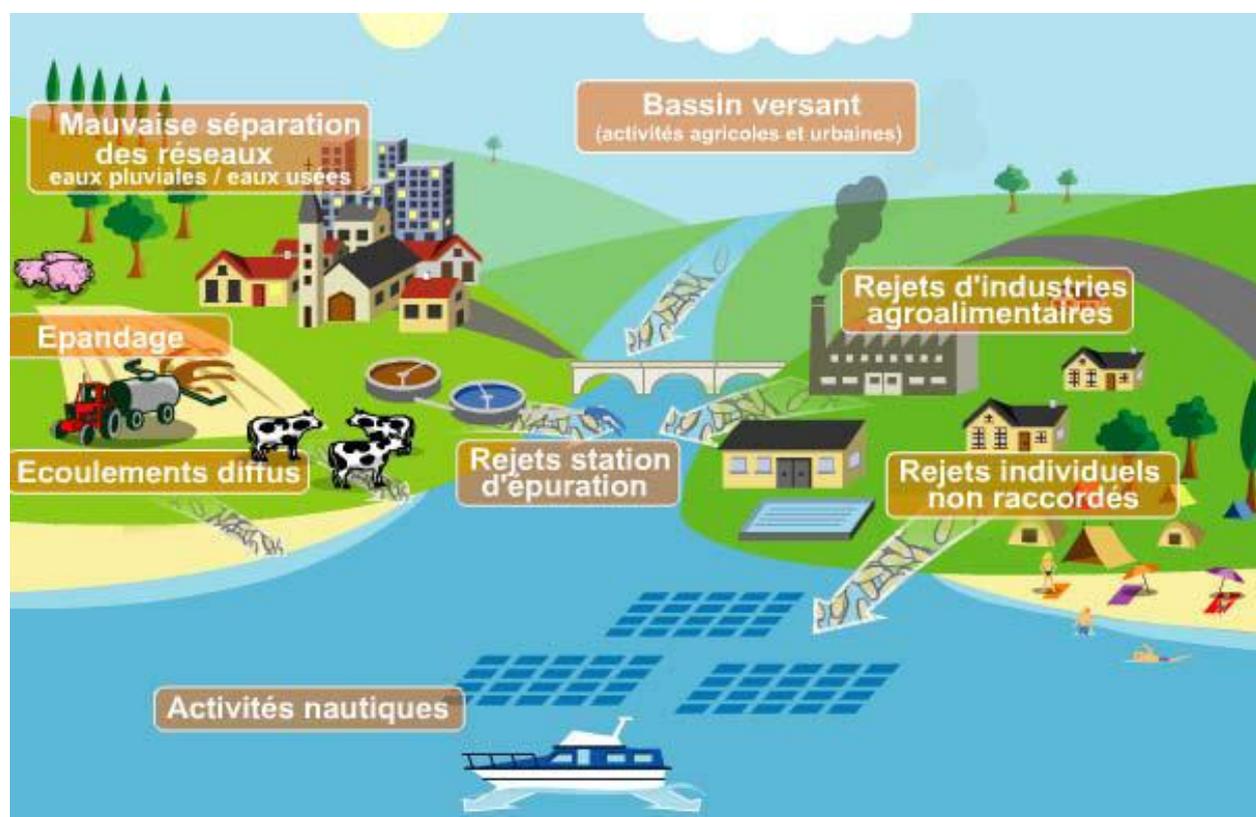
Figure 3 : Origine des sources potentielles de contamination fécale des eaux et des coquillages  
<http://www.ifremer.fr/envlit/>

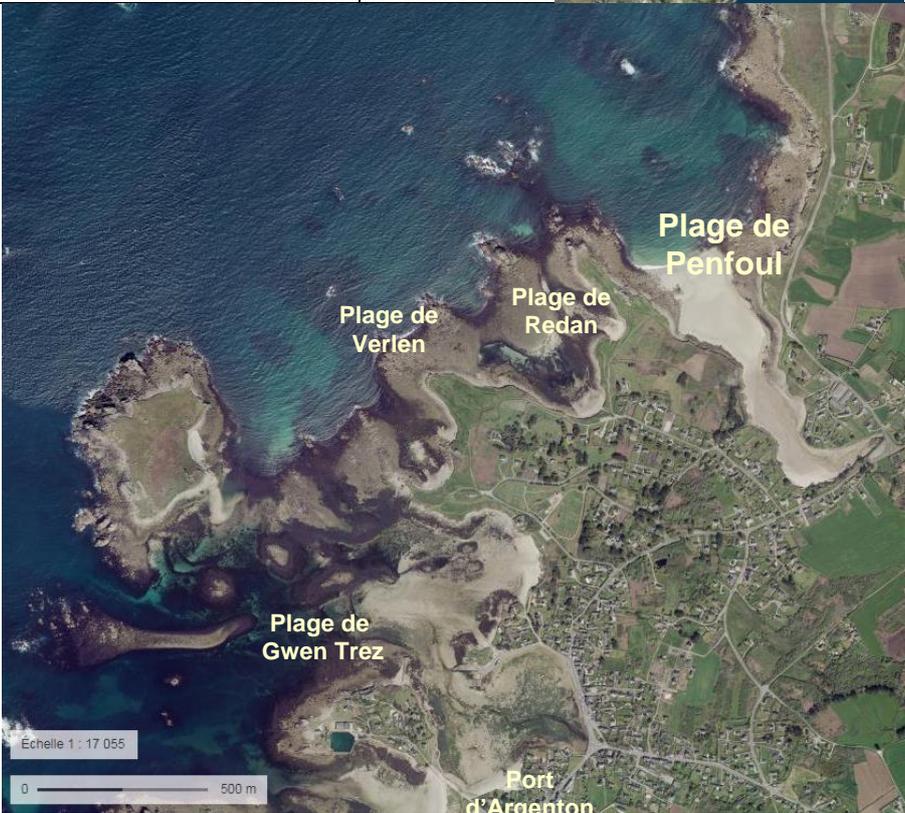
<p>Echelle 1 : 17 055 0 500 m</p>	
<p>Figure 5 : Photographie aérienne de la zone d'étude (source : Géoportail IGN)</p>

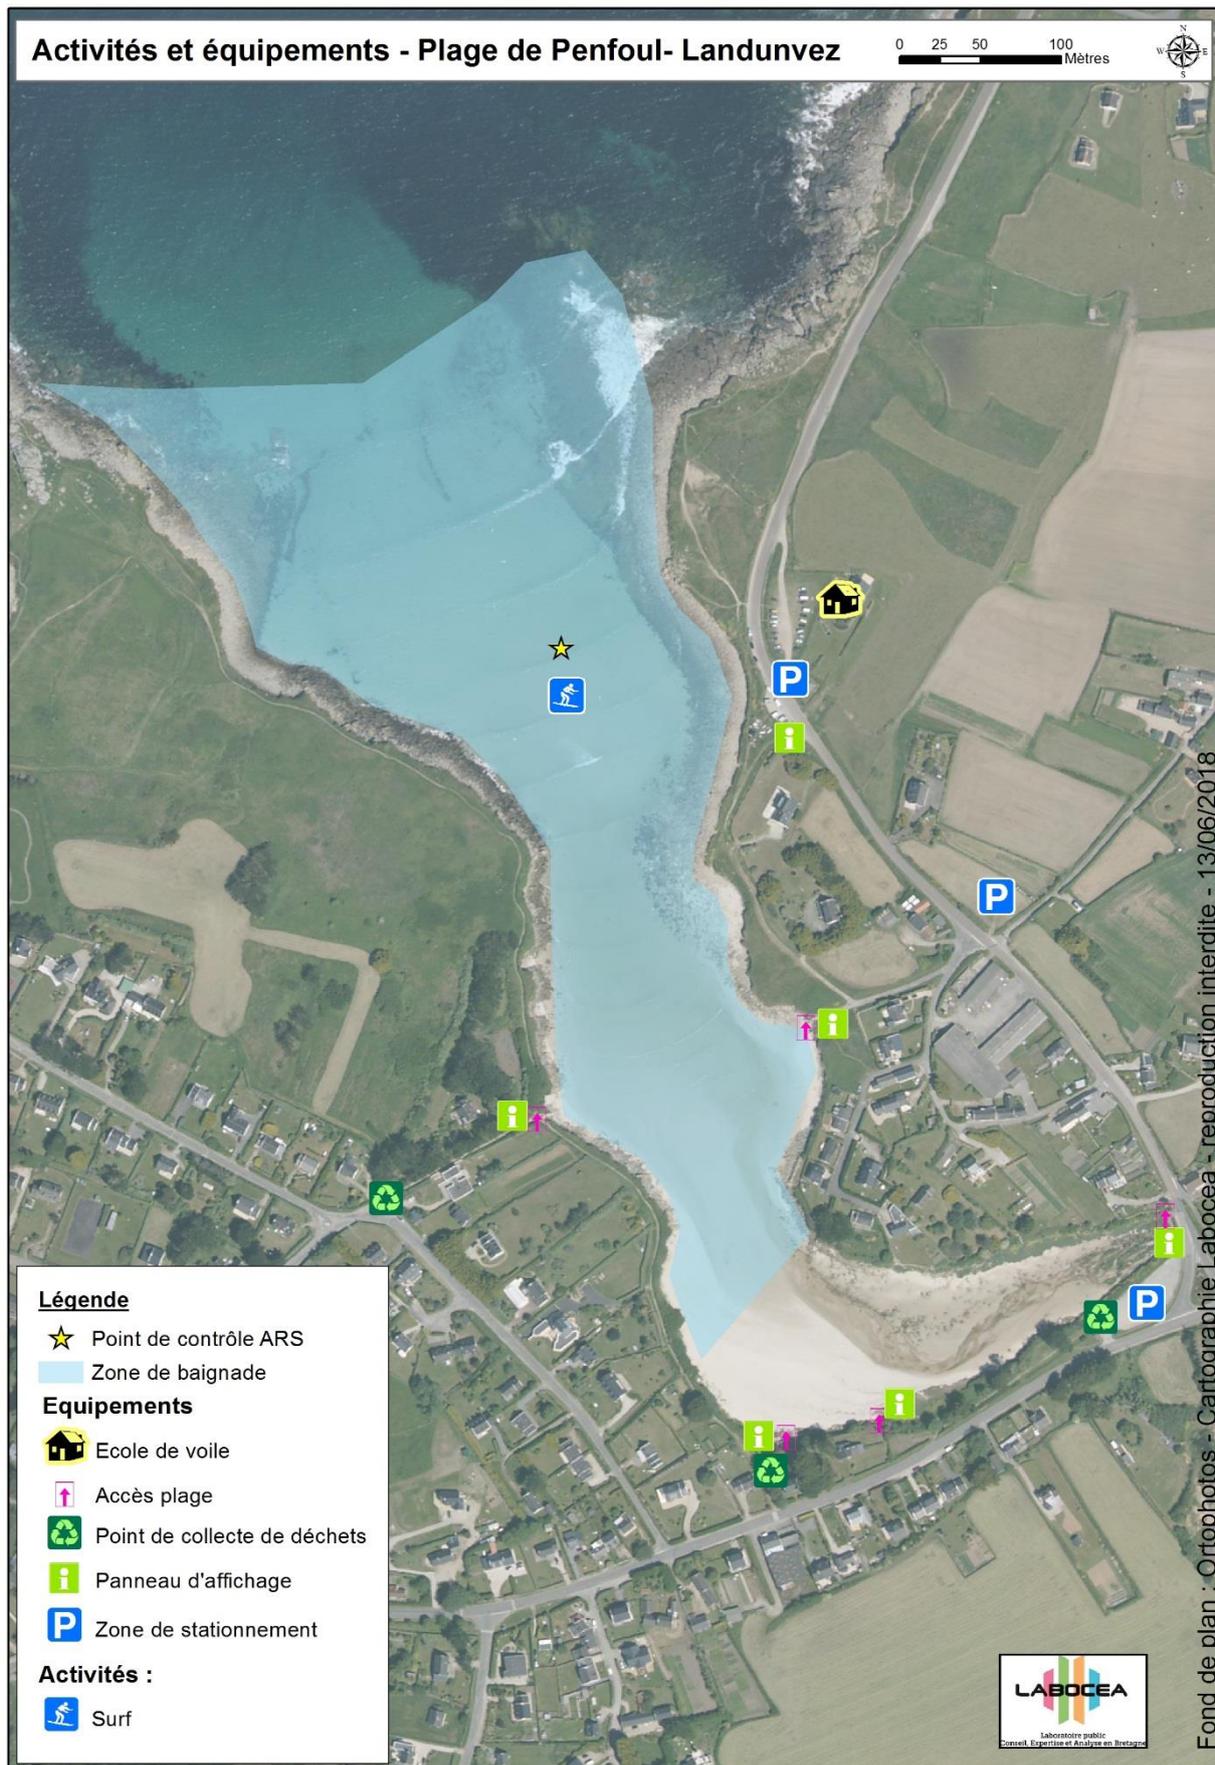
Description et aménagement de la plage	
Longueur de la plage	100 m
Largeur de l'estran	600 m
Exposition	Nord-ouest
Nature et origine de la plage	Sableuse et rocheuse
Nature de l'estran	Sable blanc siliceux et coquillier. Présence de platiers rocheux vers le large
Nature de la rive	Naturelle aménagée : pelouses littorales, habitations, route D27
Zone de stationnement	Plusieurs zones de stationnement aménagées (au total 2 500 m <sup>2</sup> ) le long de la route côtière
Cale d'accès à l'estran	Présence d'une cale d'accès en haut d'estuaire
Point d'accès à la plage	L'accès à la zone de baignade s'effectue principalement par le sud-est à partir de la route départementale D27, ou encore depuis la D127 qui relie par la côte le bourg d'Argenton à celui de Kersaint.
Description de la zone de baignade et de ses équipements	
Dimensions	Longueur : 600 m ; largeur : 100 m
Pente et profondeurs	Petit fond < 10 m
Fréquentation estimée	Moyenne : 250 personnes – Maximum : 500 personnes

Figure 6 : Emprise de la zone de baignade et équipements

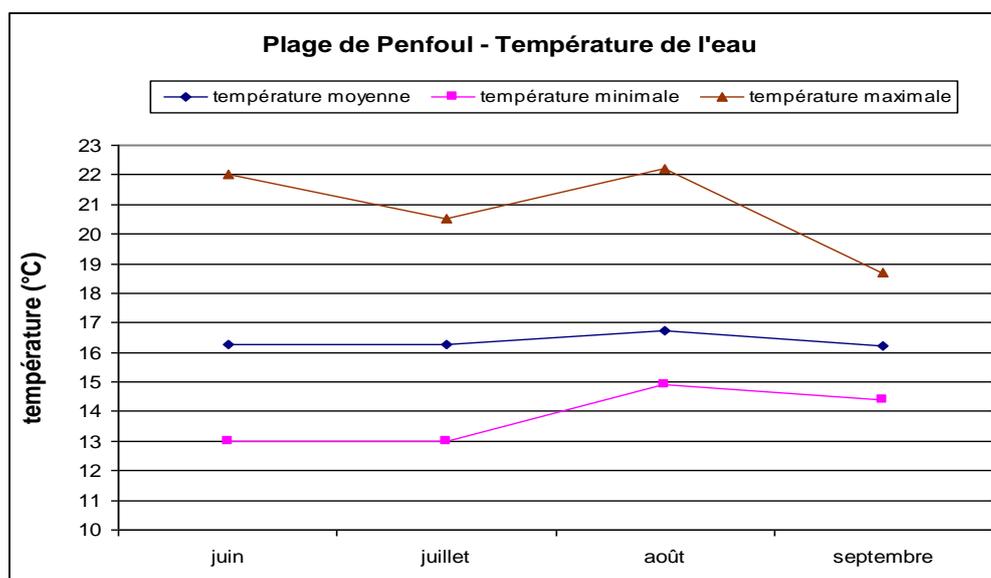
La température de l'eau de mer varie quant à elle entre 13°C et 22°C en valeurs extrêmes, la température moyenne en pleine saison étant voisine de 16°C (Source : données ARS).

Figure 8 : Température de l'eau de mer au niveau de la plage de Penfoul (ARS-1994-2009)

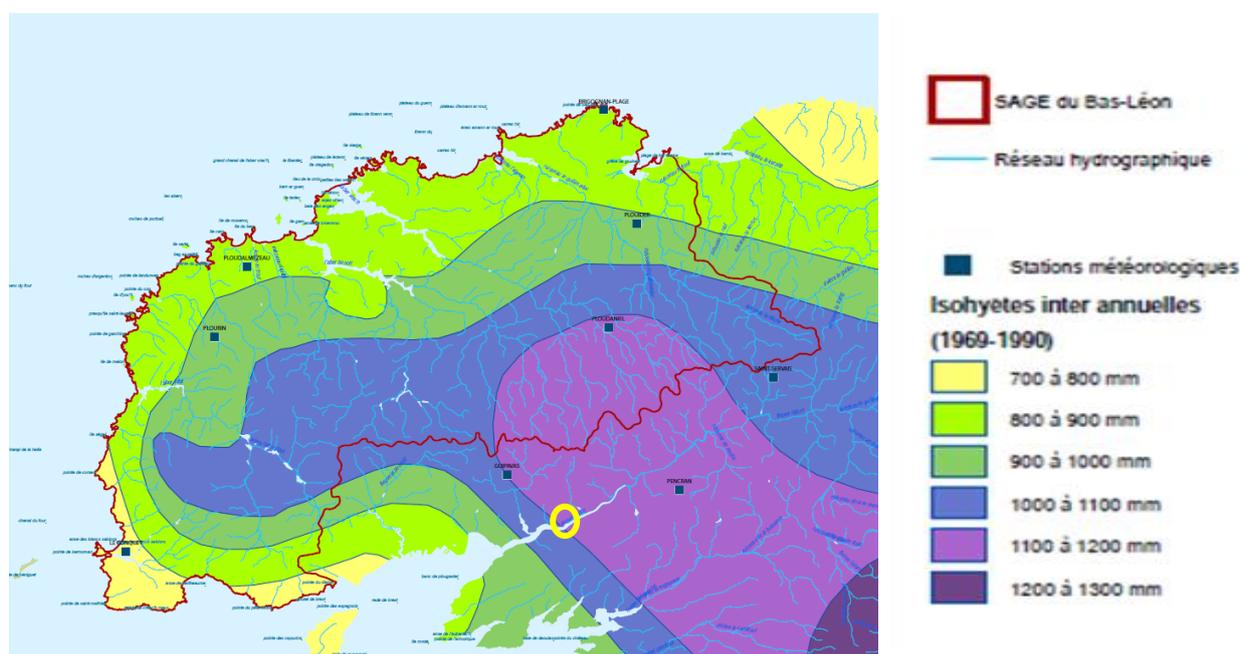
Les précipitations moyennes sont légèrement plus fortes à Brest-Guipavas (entre 51 et 89 mm) qu'à Ploudalmézeau (entre 46 à 81 mm/mois). Globalement, l'abondance des précipitations croît depuis le littoral vers l'intérieur des terres, ainsi que du Sud vers le Nord sur ce littoral. Ainsi, en comparaison avec le site de Brest-Guipavas, les hauteurs de précipitations en été sont environ 30% plus faibles sur Porspoder, et jusqu'à 50% plus faibles sur Plougonvelin.

**Le secteur reçoit en moyenne près de 850 mm de précipitations par an.**

Figure 9 : Pluviométrie annuelle moyenne sur le SAGE Bas-Léon  
(Source : Atlas cartographique du SAGE Bas-Léon).

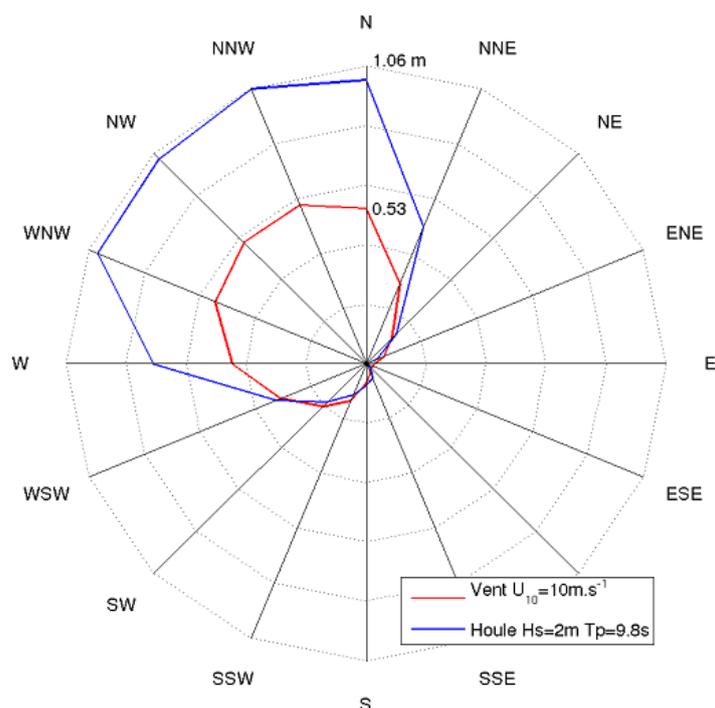
**Figure 12 : Hauteur significative des vagues (en mètres) devant la plage de Penfoul en fonction de la direction de la houle (en bleu) et du vent (en rouge)**

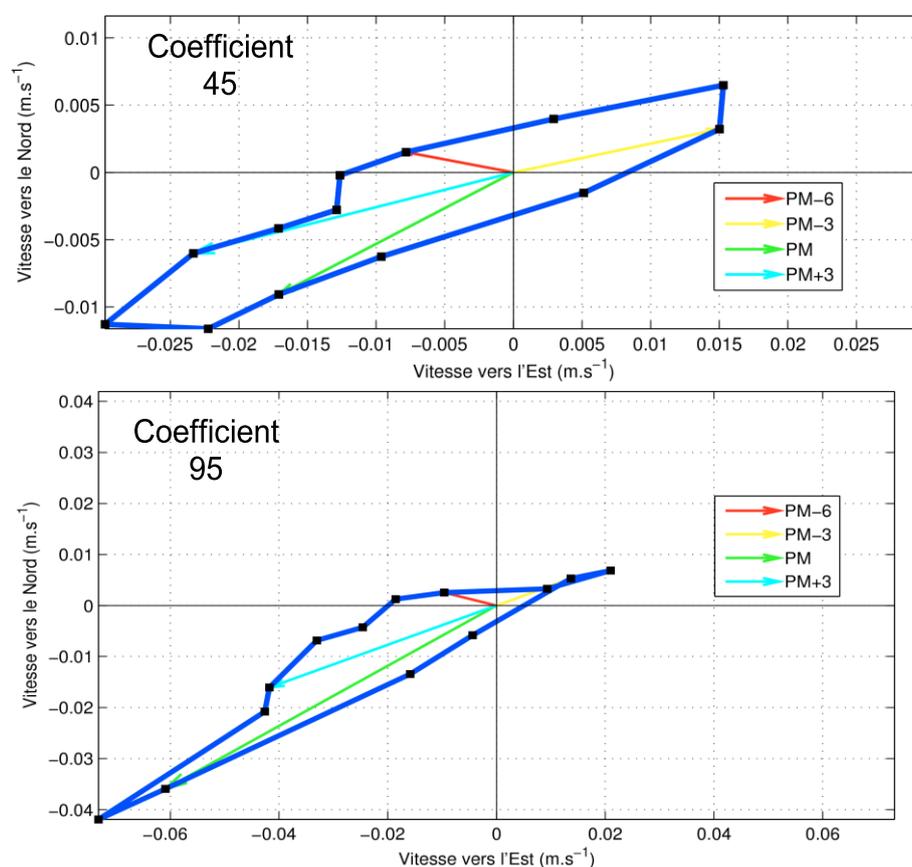
Du fait que l'on situe en milieu peu profond, l'ellipse est aplatie. Les principales composantes sont le nord-est lors du flot et le sud-ouest lors du jusant. L'amplitude du courant augmente logiquement avec le coefficient.

Figure 13 : Vitesse des courants à proximité de la plage de Penfoul, aux différentes heures de marée en morte-eau et vive-eau

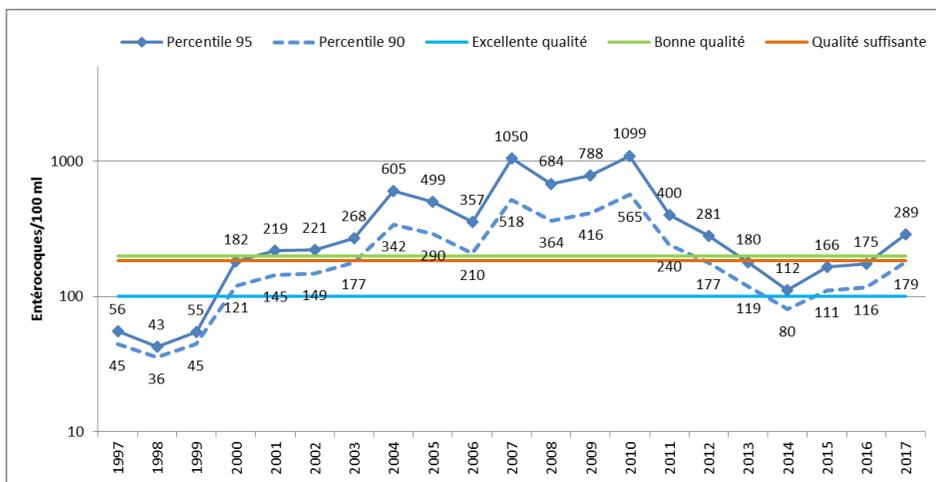
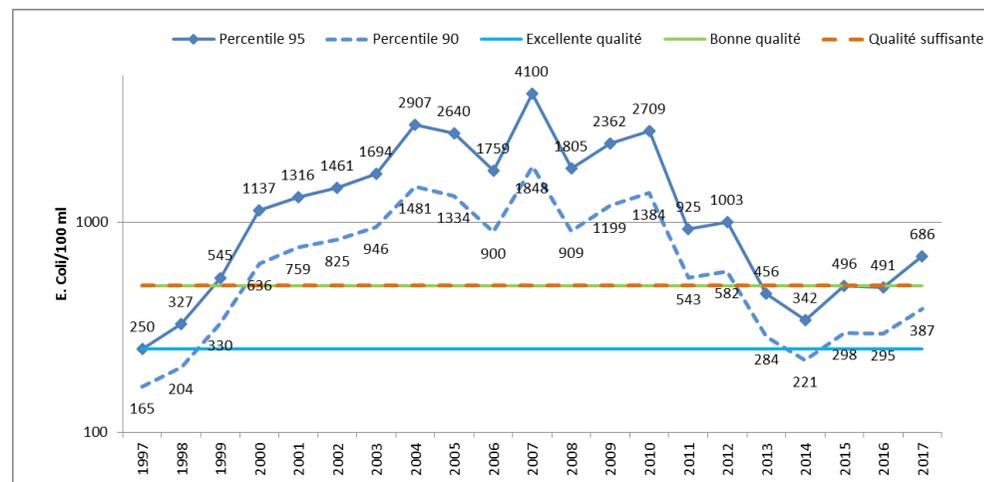
**L'évolution des percentiles sur quatre ans montre une amélioration du classement depuis 2010 mais une dégradation depuis 2014. Le risque de classement en qualité insuffisante est constitué. Sans la mise en place de la gestion active et l'écartement de certains échantillons prélevés certains jours d'interdiction de baignade, le classement de la plage de Penfoul serait de qualité insuffisante.**

Figure 14 : Evolution des percentiles 95 calculés sur une période de 4 ans

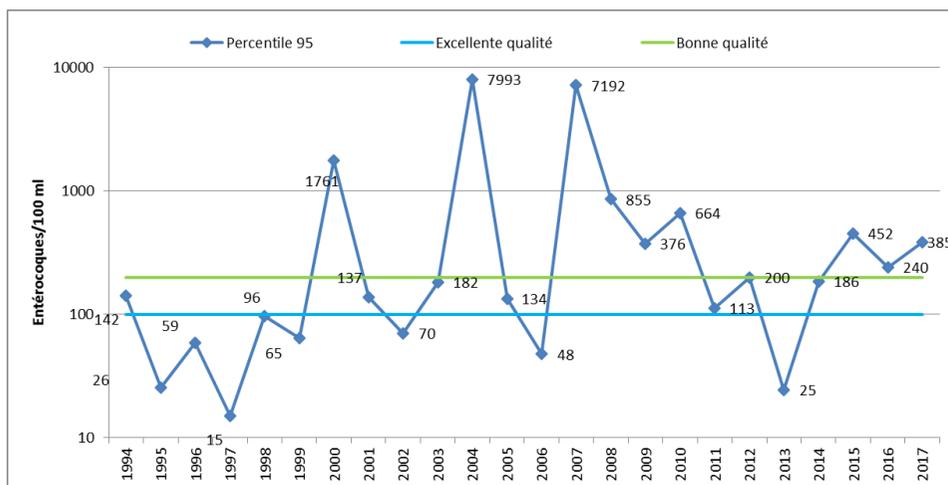
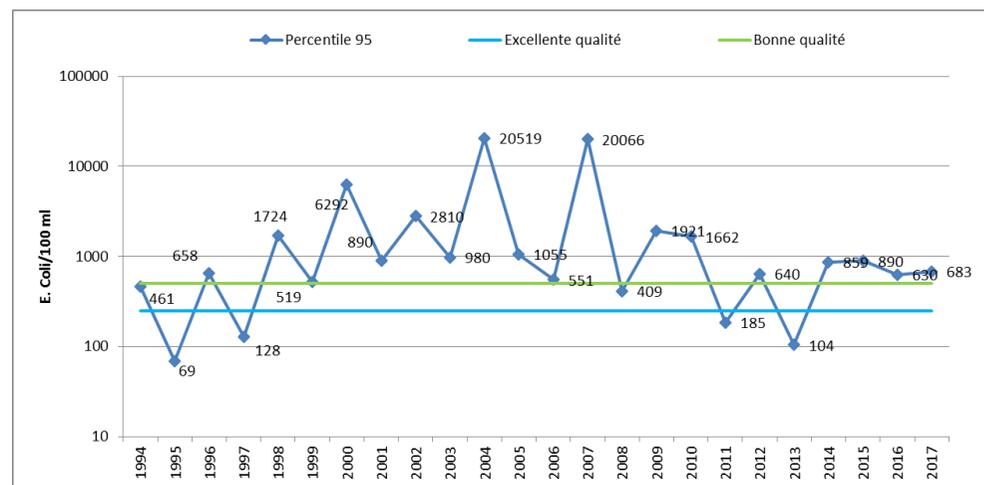
**L'évolution des percentiles 95 (calcul annuel) montre une dégradation permanente de la qualité des eaux de baignade, notamment en 2000, 2004 et 2007.**

Figure 15 : Evolution des percentiles 95 calculé sur 1 an

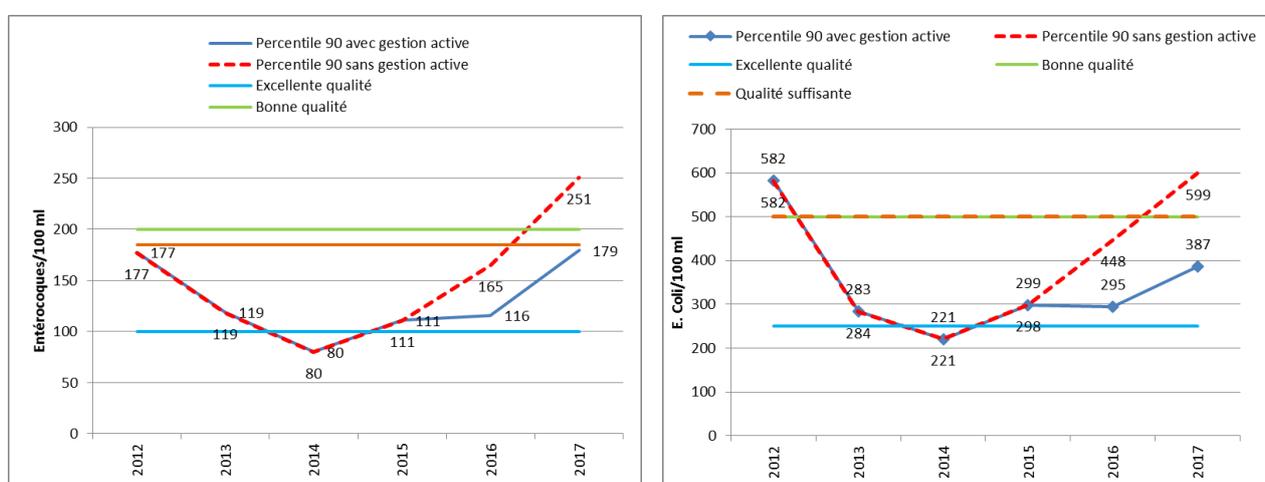
Figure 16 : comparaison de l'évolution du classement avec et sans gestion préventive

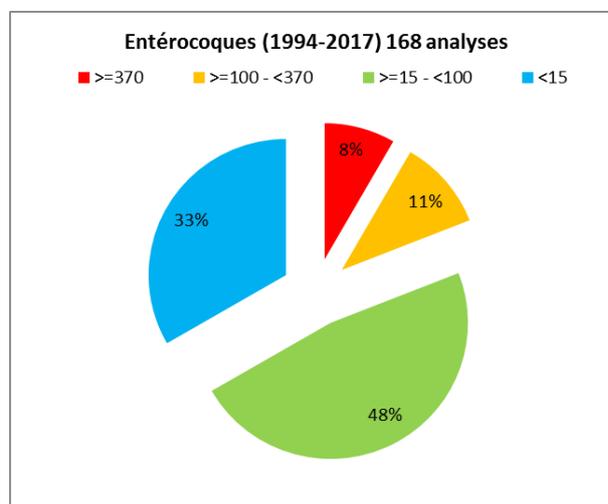
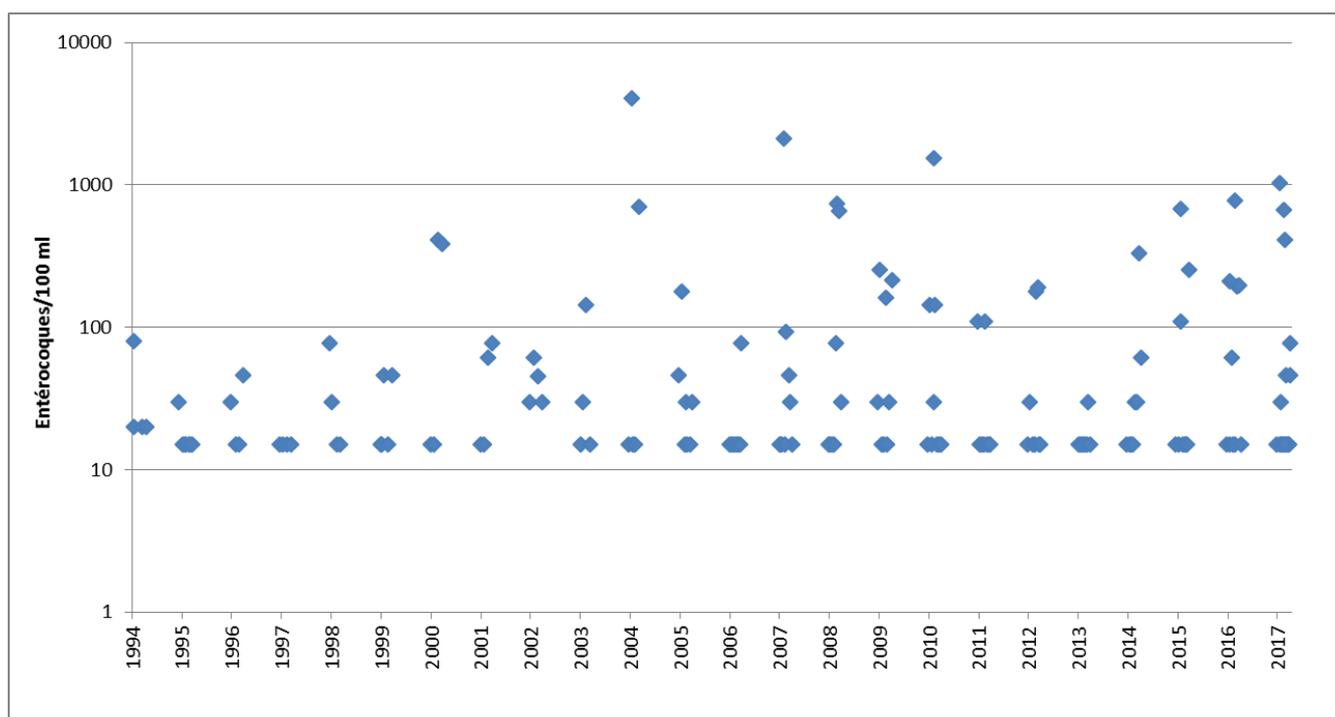
Depuis 1994, il y a eu 15 épisodes de pollution (>370 Entérocoques/100 ml) pour le paramètre Entérocoques, dont 4 épisodes ces trois dernières années.

Figure 17 : Répartition et évolution des concentrations en entérocoques sur la période 1994-2017 (Données ARS, plage de Penfoul)

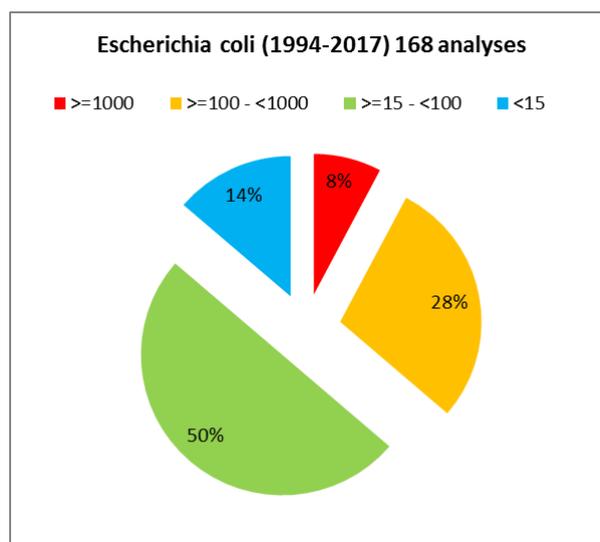
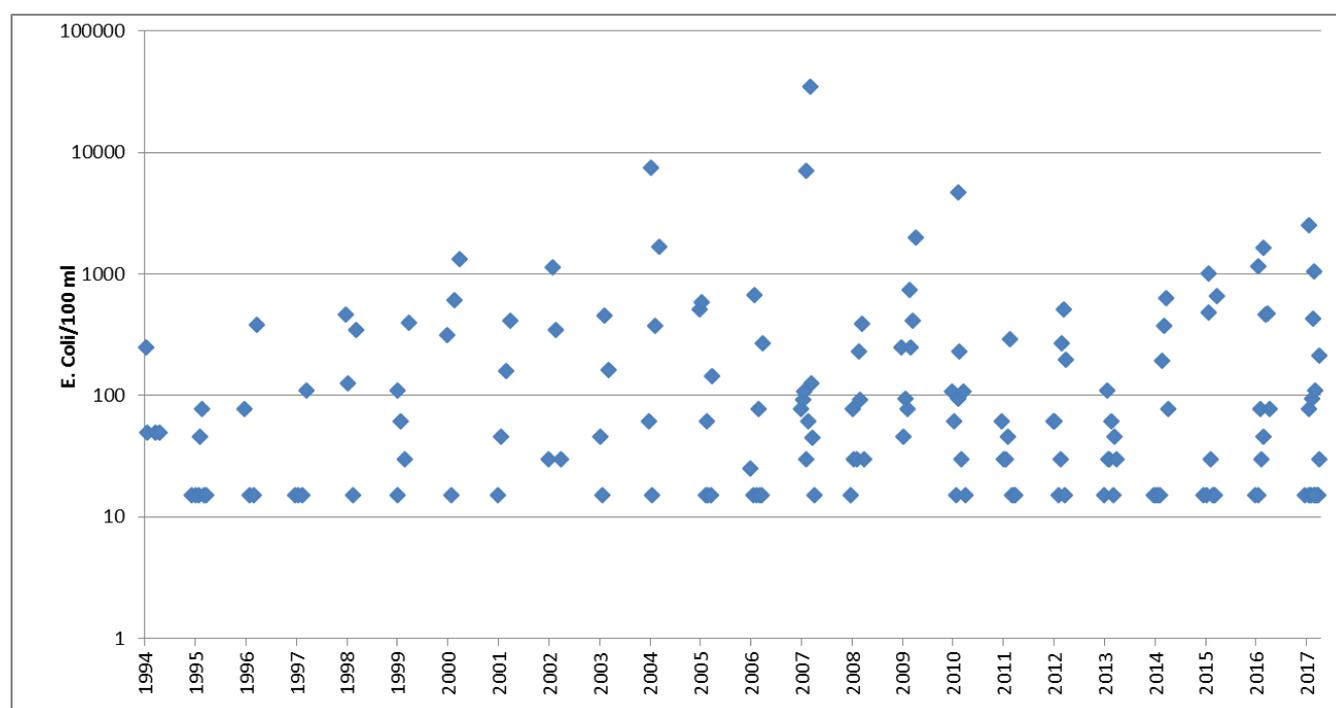
Depuis 1994, il y a eu 11 dépassements de la valeur seuil ANSES (>1000 E.coli/100 ml) pour le paramètre *E. coli*, dont 5 épisodes de pollution détecté depuis 2015.

Figure 18 : Répartition et évolution des concentrations en *E. coli* sur la période 1994-2017 (Données ARS, plage de Penfoul)

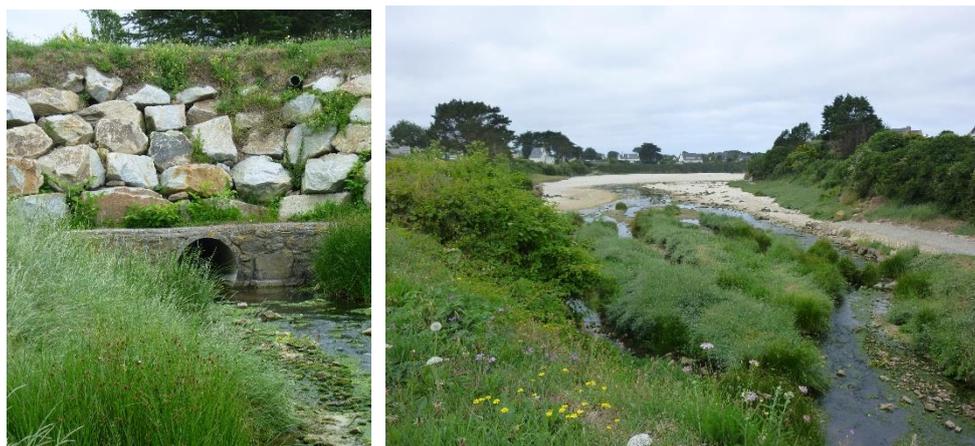
Figure 25 : Débouché de la rivière de Penfoul dans la partie haute de l'estuaire (prise de vue du 8 juillet 2010)

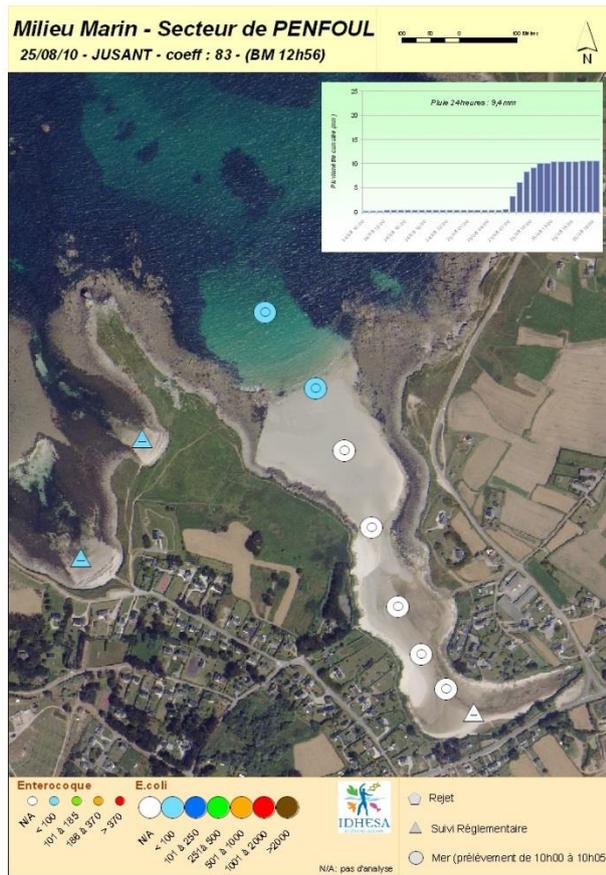
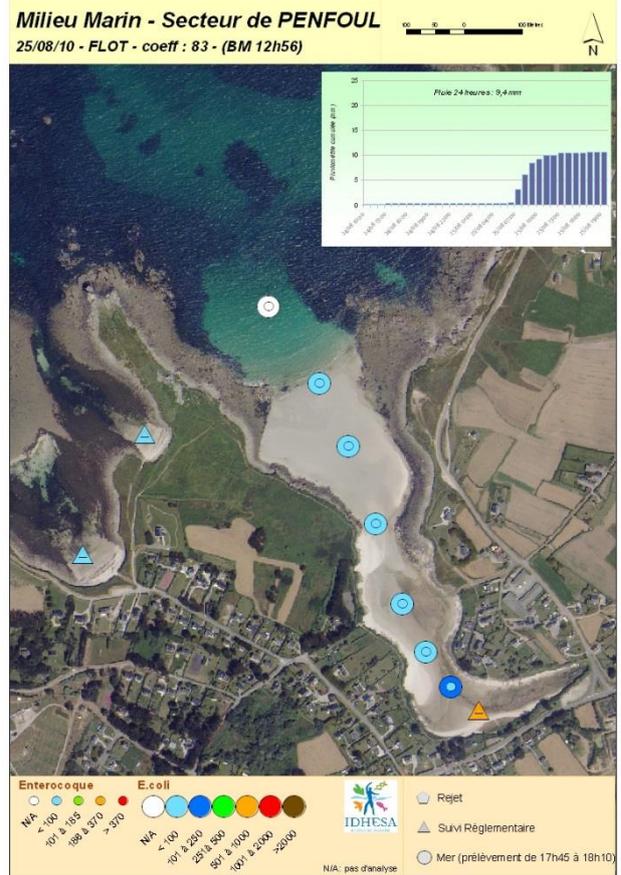
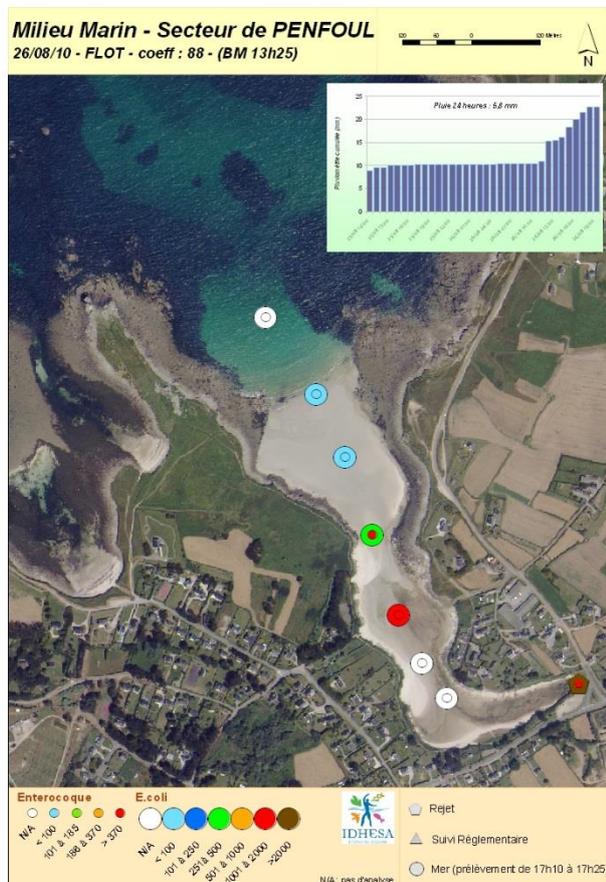
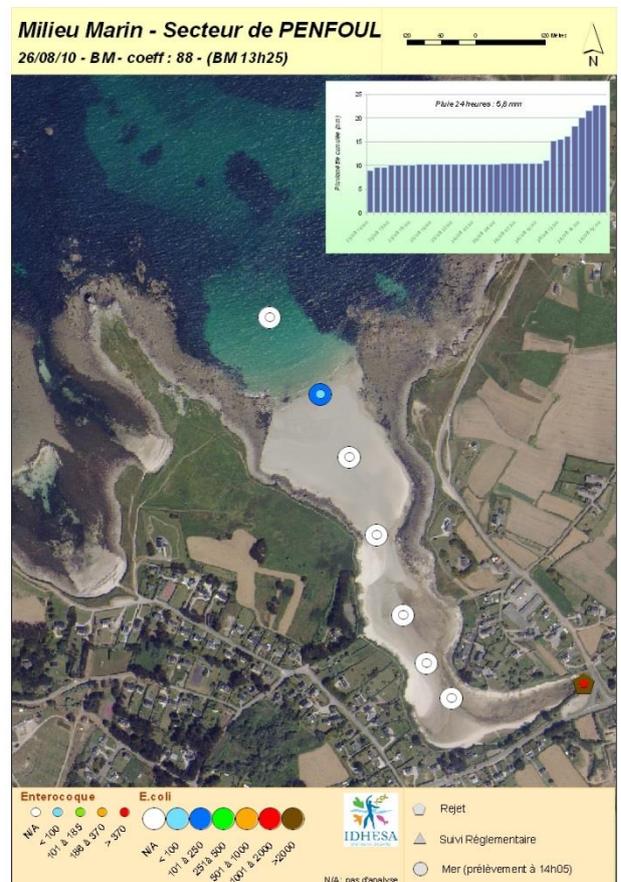
**La qualité très dégradée de la rivière le 26 août 2010 par temps de pluie (jusqu'à 170 000 E. coli et 91 000 entérocoques pour 100 ml) conduit logiquement à une contamination marquée des eaux de mer dans la zone de mélange eaux douces - eaux de mer en milieu d'estaire pendant le flot. Par contre, dans la partie aval de l'estuaire où les conditions de brassage sont excellentes, les eaux restent toujours de bonne qualité.**

Figure 26 : Résultats des campagnes de mesures réalisées dans l'estuaire par temps de pluie

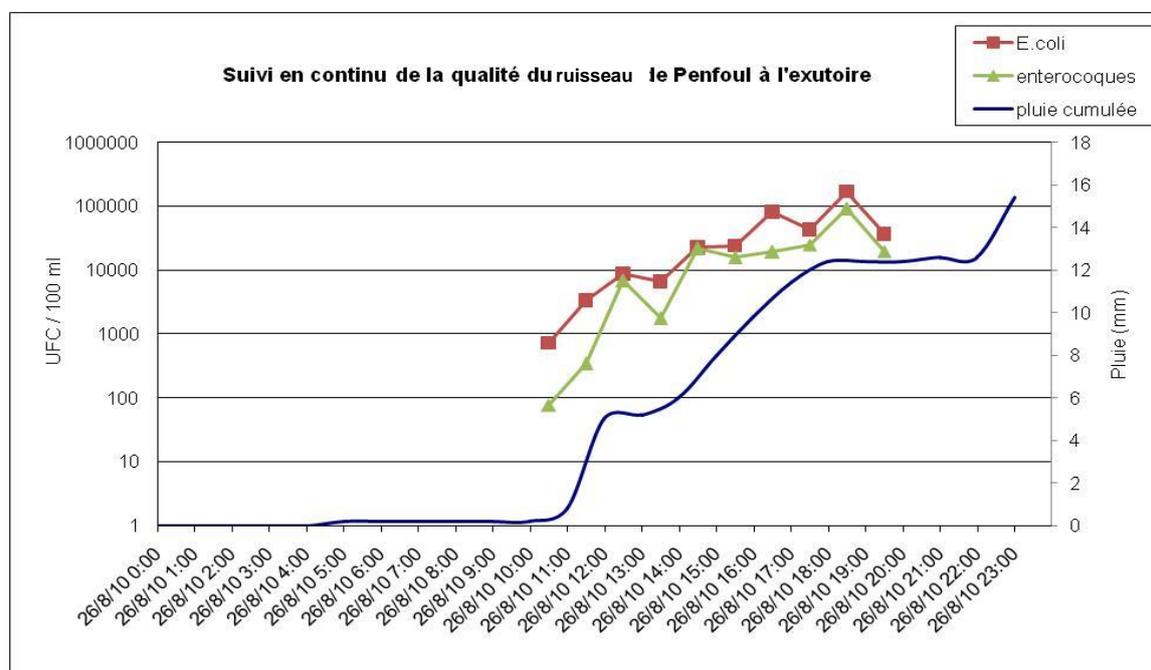
Figure 27 : Suivi en continu de la qualité du ruisseau de Penfoul à l'exutoire

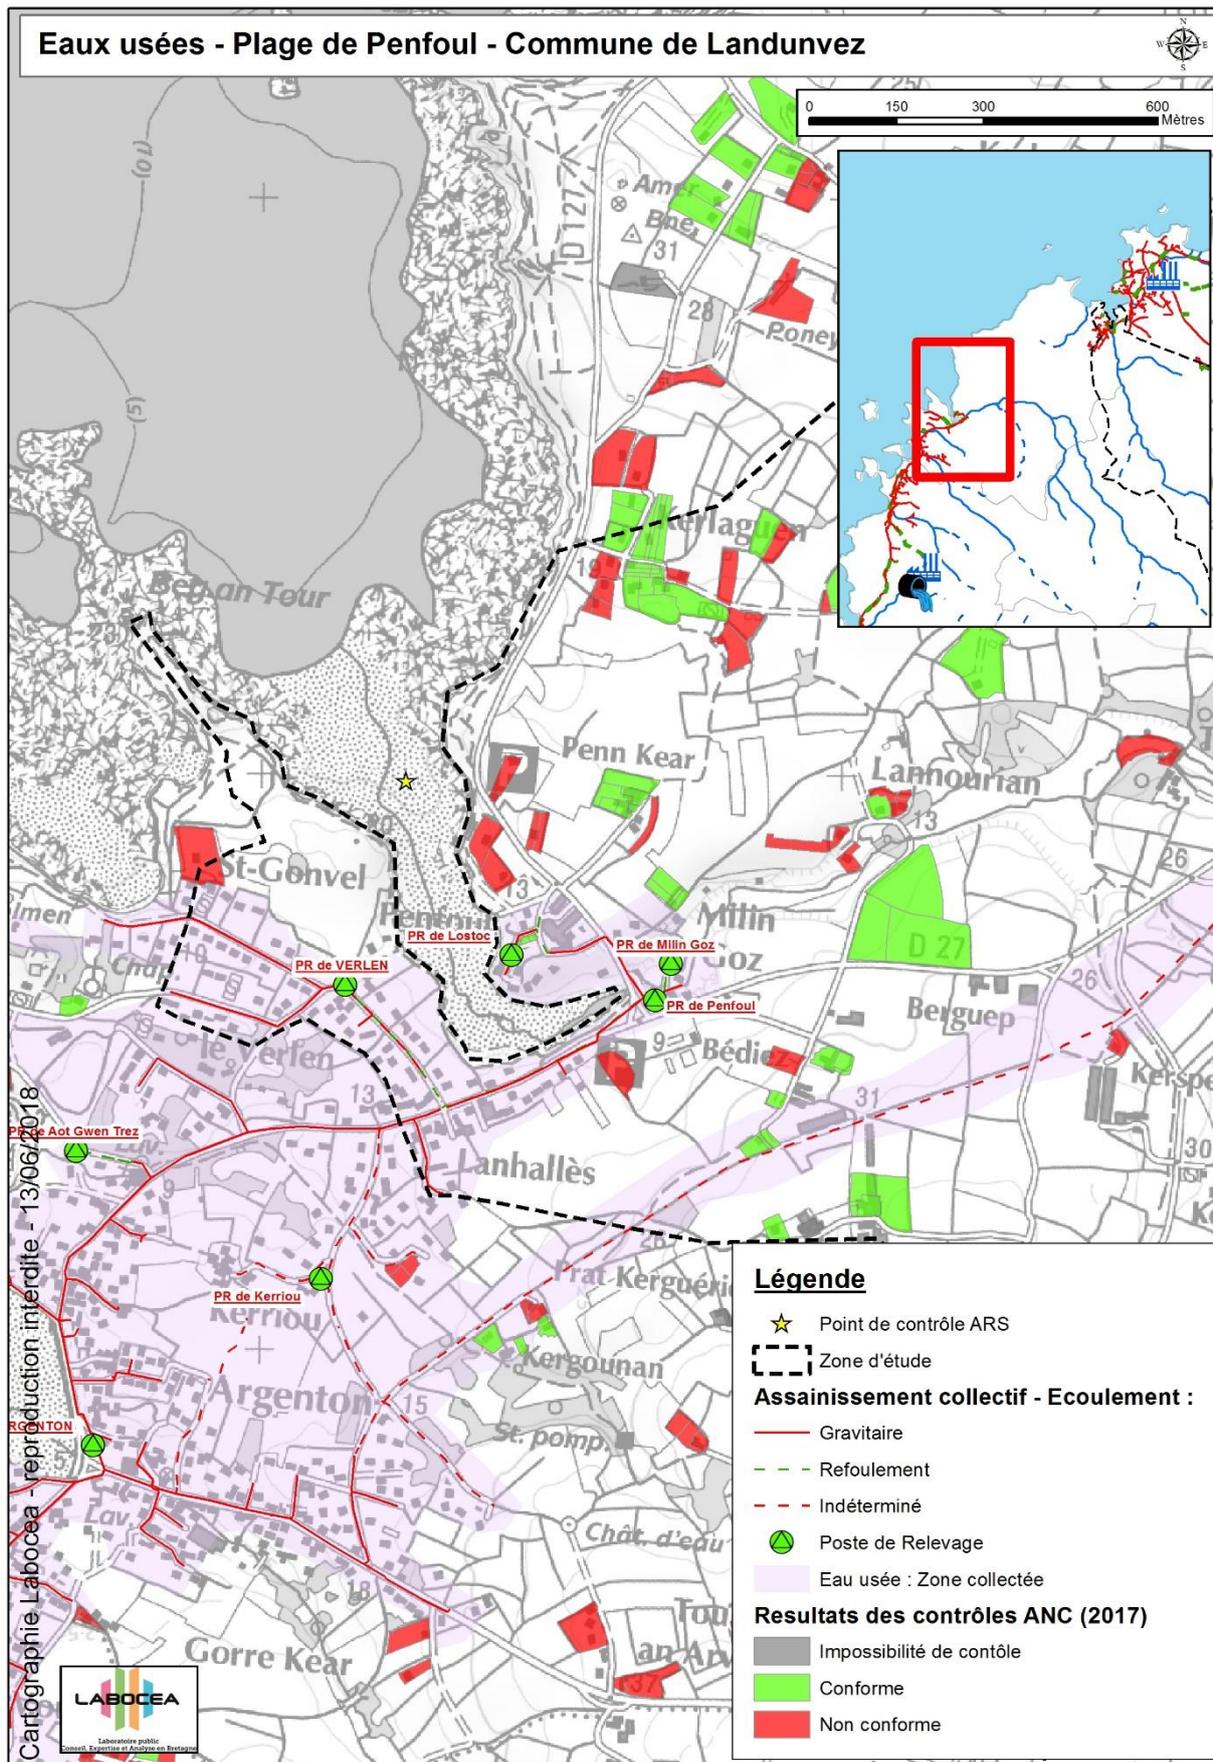
Carte 2 : Assainissement collectif et non collectif sur le bassin versant (source : Pays d'Iroise Communauté)

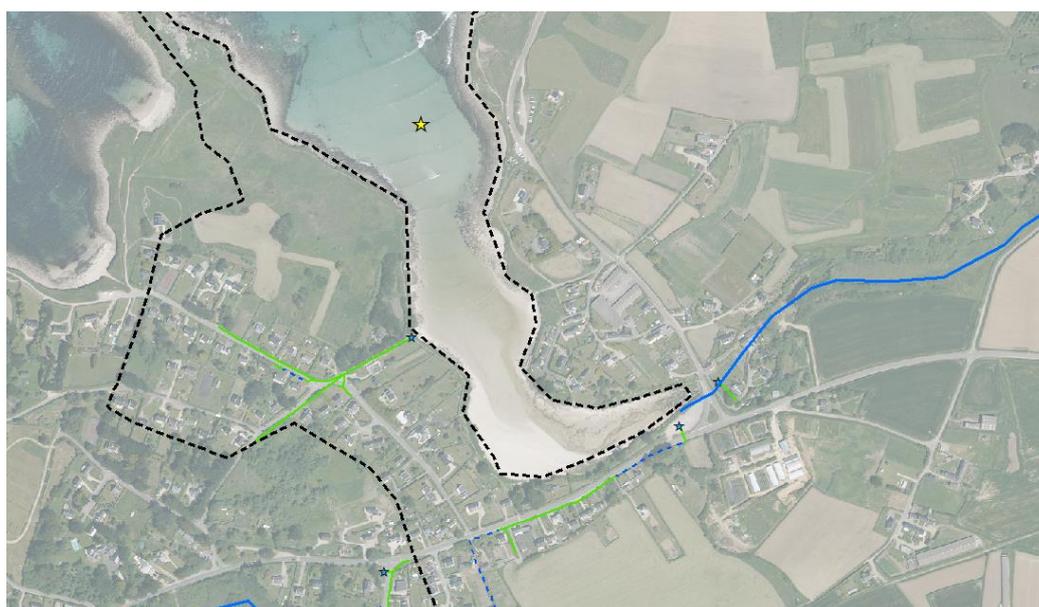
Figure 31 : Localisation du réseau et des exutoires eaux pluviales à proximité de la zone de baignade

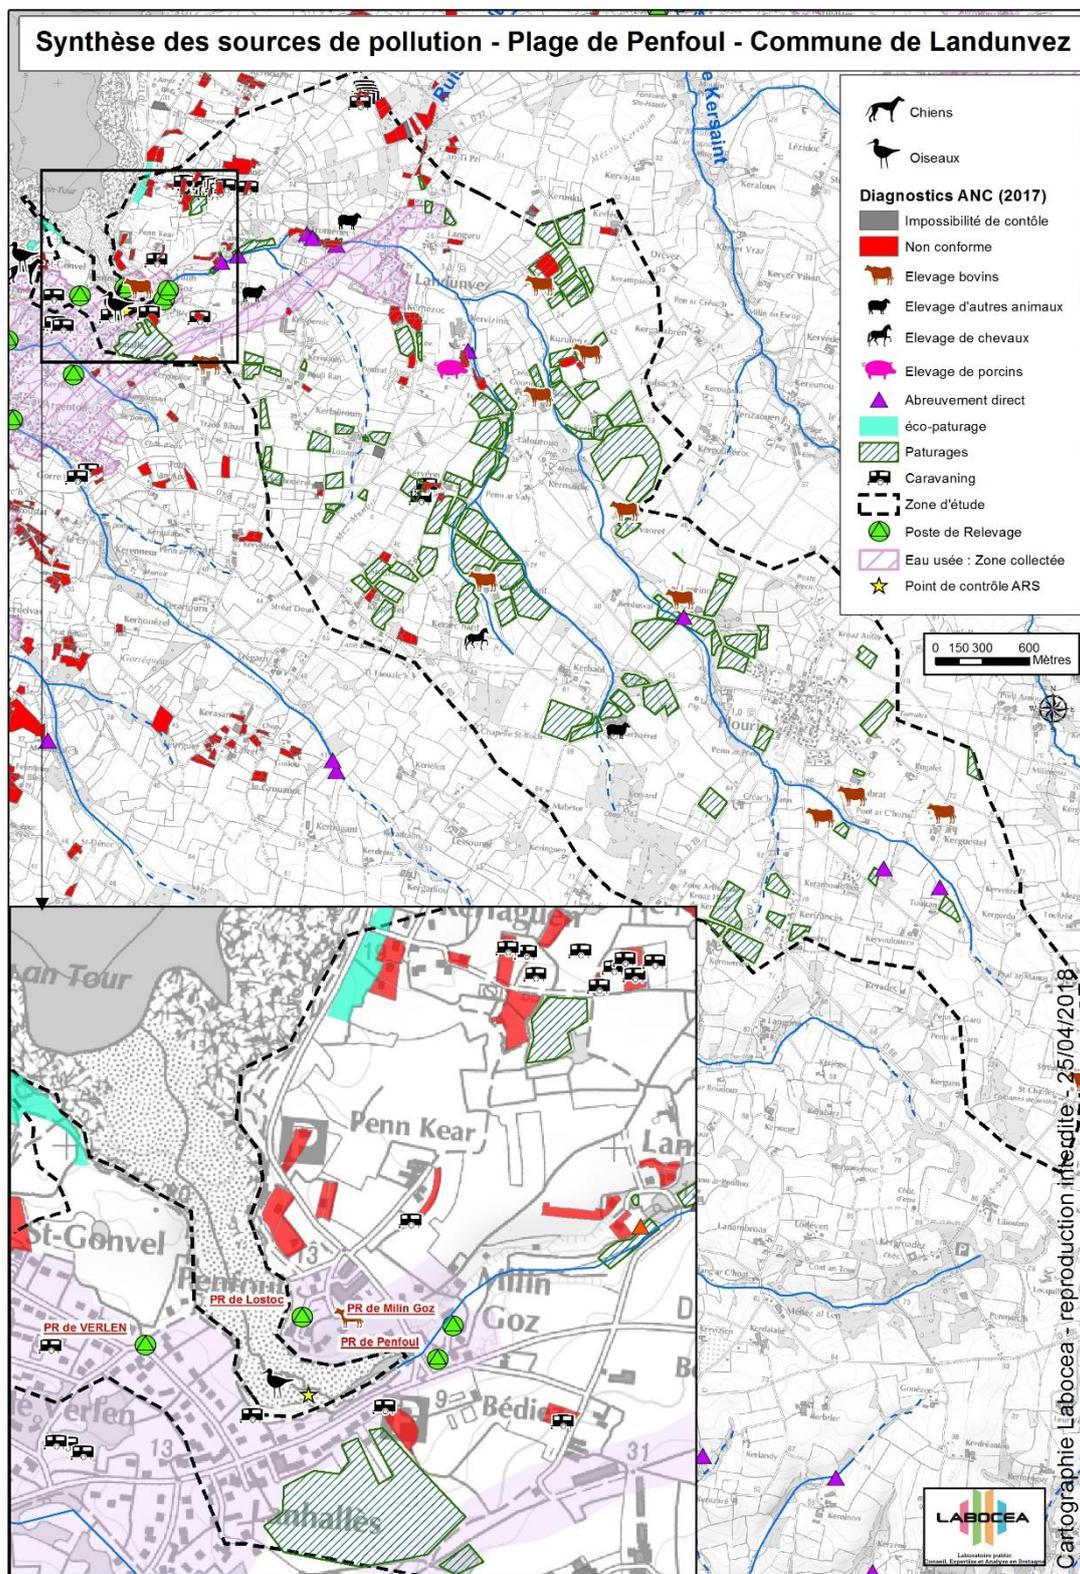
Figure 33 : Synthèse des sources de pollution sur la zone d'étude

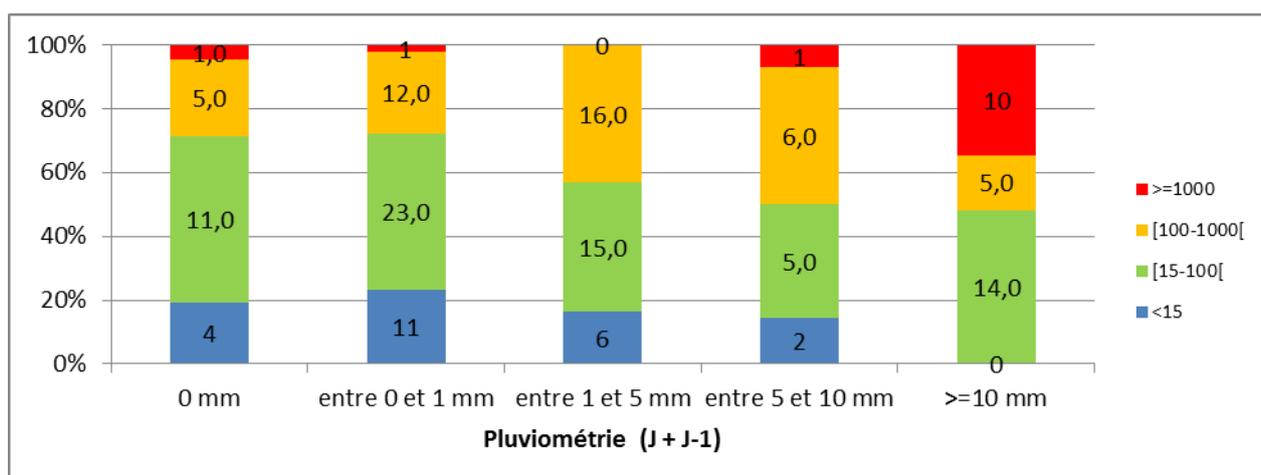
Figure 34 : Répartition des résultats selon la pluviométrie (E. coli/ 100 ml)

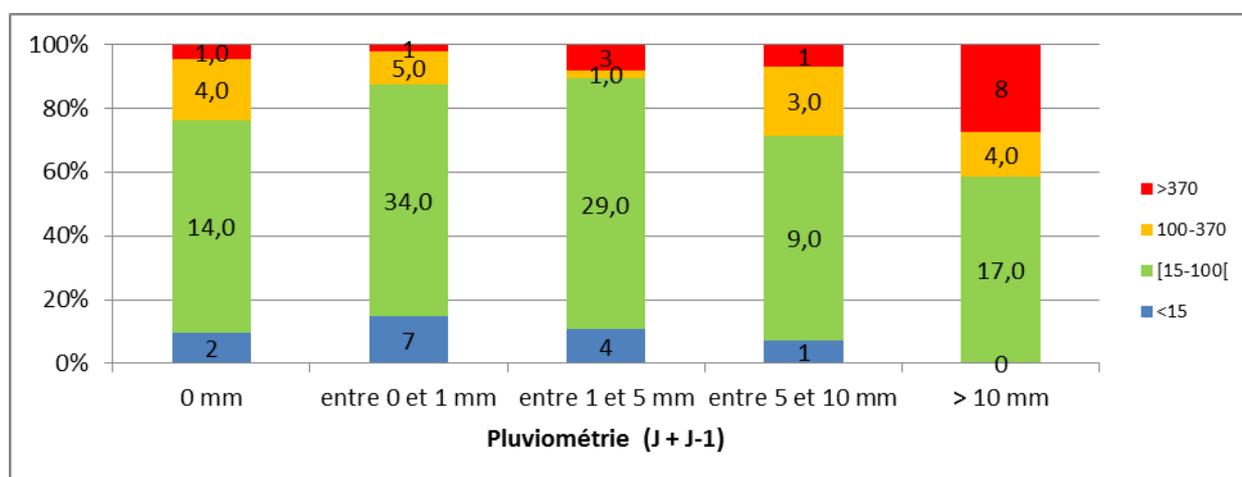
Figure 35 : Répartition des résultats selon la pluviométrie (Entérocoques / 100 ml)

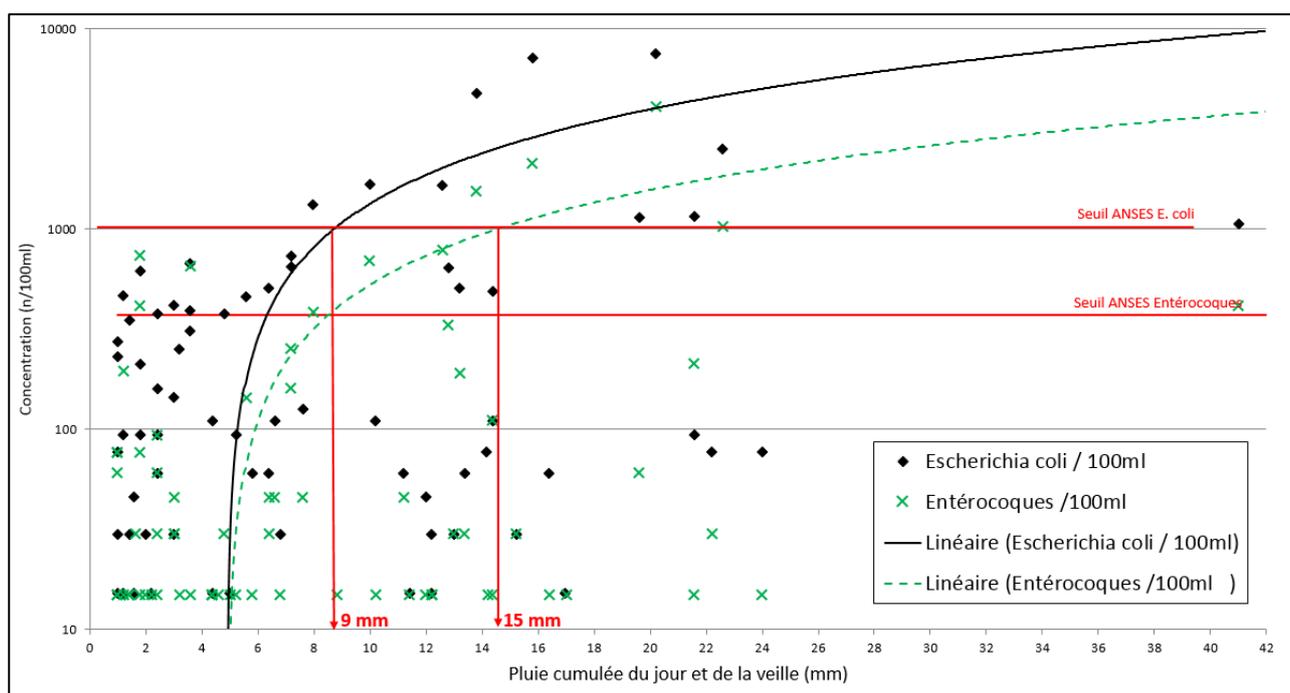
Figure 36 : Relation entre la pluviométrie et la concentration en *E. coli* et Entérocoques
