## Commune de Landunvez Plage de Penfoul

*Révision du profil des eaux de baignade*

*Juin 2018*

Pays d'Iroise Communauté Commune de Landunvez Rapport validé			<b>Affaire : 2017-042</b>	
Révision du profil des eaux de baignade de la plage de Penfoul			<b>Rapport : 18-011</b>

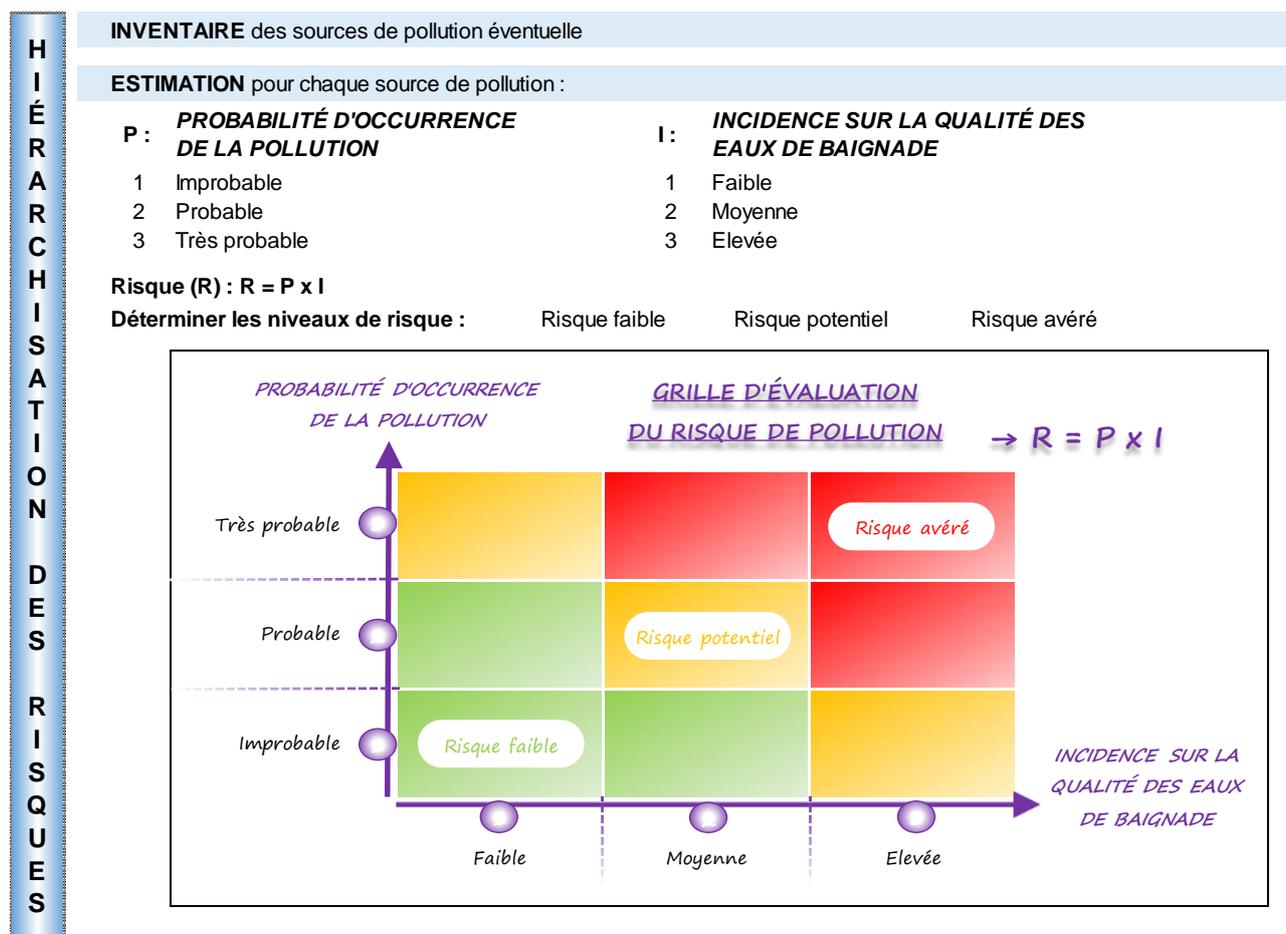
Figure 37 : Méthodologie de hiérarchisation des sources de pollution

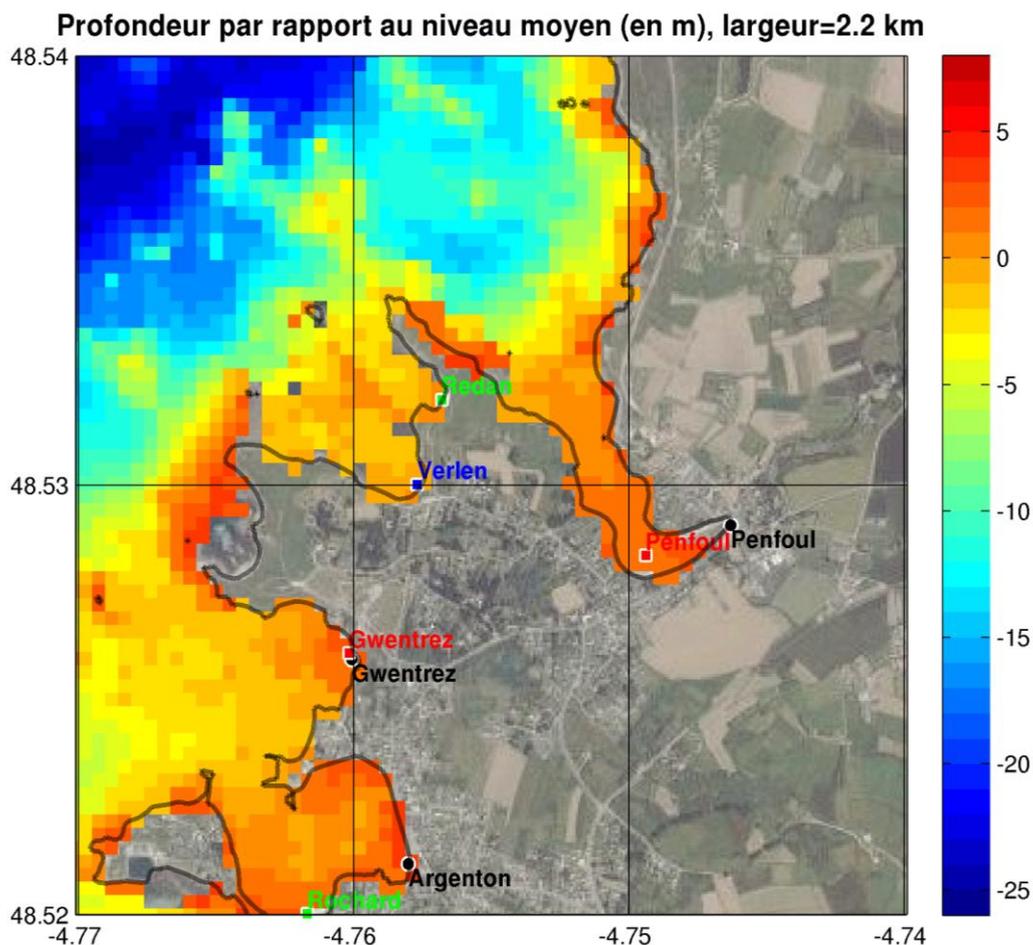
Figure 39 : Localisation des points de rejet (en noir) et des points de contrôle (bleu : profil de type 1, vert : profil de type 2, rouge : profil de type 3). Les couleurs représentent la profondeur par rapport au zéro hydrographique

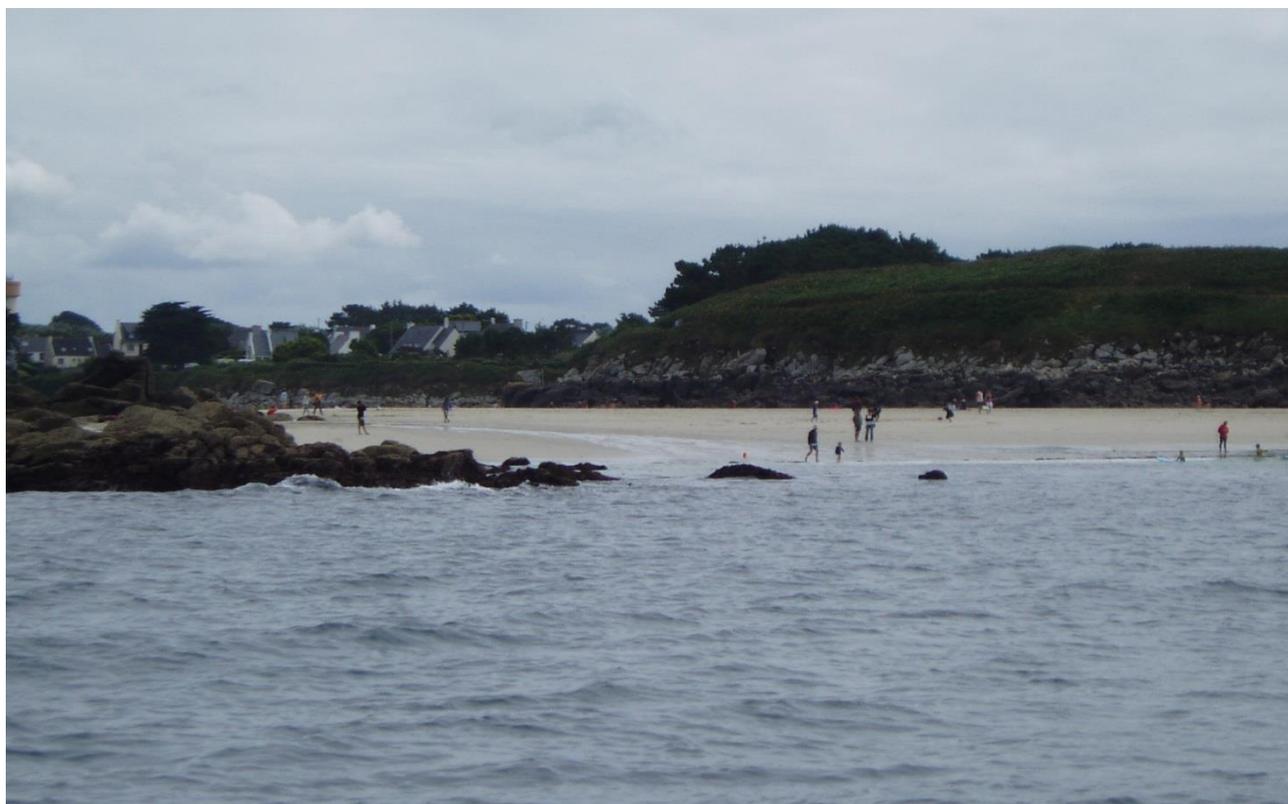
Figure 40 : La plage de Penfoul à marée basse, le 13 août 2010.  
Le ruisseau débouche au fond de l'anse et s'écoule au milieu de la plage.

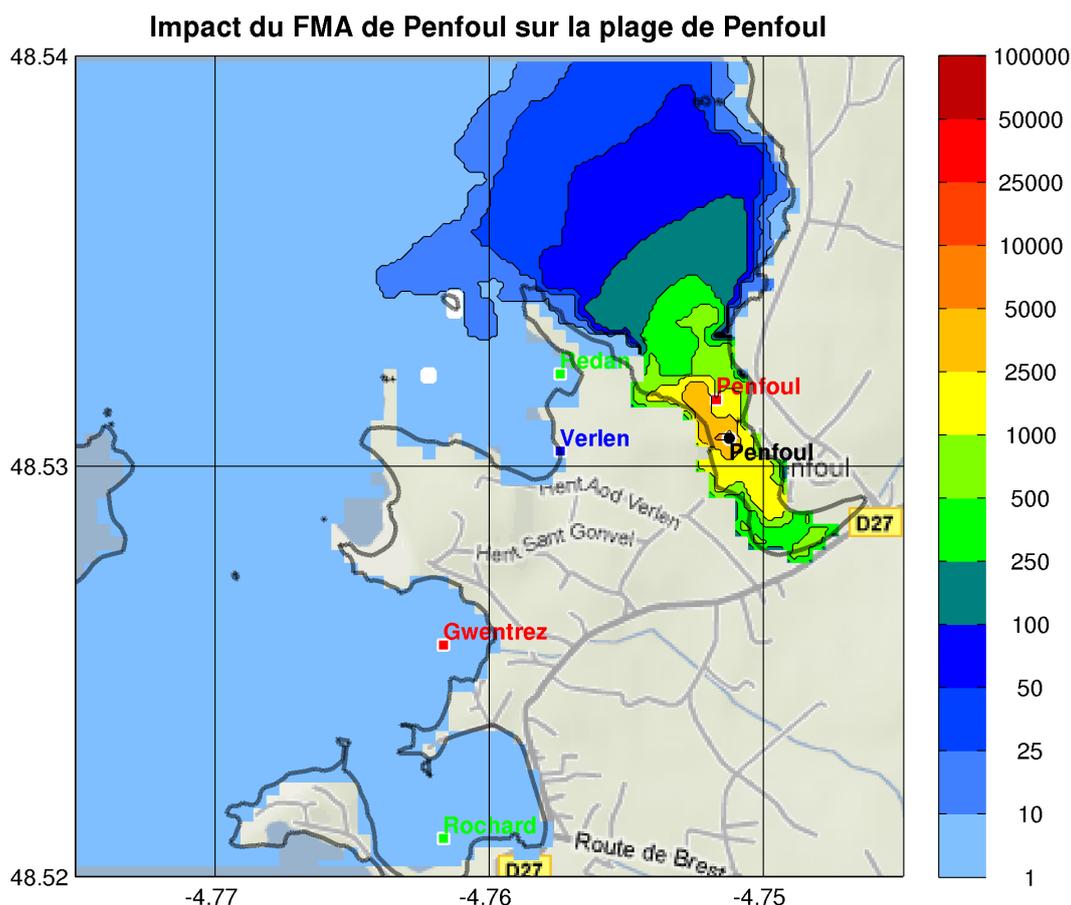
**Figure 41 : Concentration maximale en *E. coli*\* obtenue en appliquant à la rivière de Penfoul (rond noir) un flux égal à son FMA pour la plage de Penfoul (carré rouge).**

- Le ruisseau de Penfoul est une source de contamination majeure pour la plage et pour la majeure partie de l'anse.
- Les différents scénarios simulés révèlent que le niveau de contamination atteint est un peu moins élevé en marée de vive-eau. Surtout, dans ces conditions, la contamination diminue plus rapidement : la concentration bactérienne est abaissée d'un facteur 10 au bout d'un cycle de marée en vive-eau, contre deux cycles en morte-eau. Quelle que soit l'amplitude de la marée, les pics de contamination apparaissent en milieu de jusant et la concentration devient logiquement minimale lors de la pleine-mer, lorsque les conditions de dilution sont optimales.

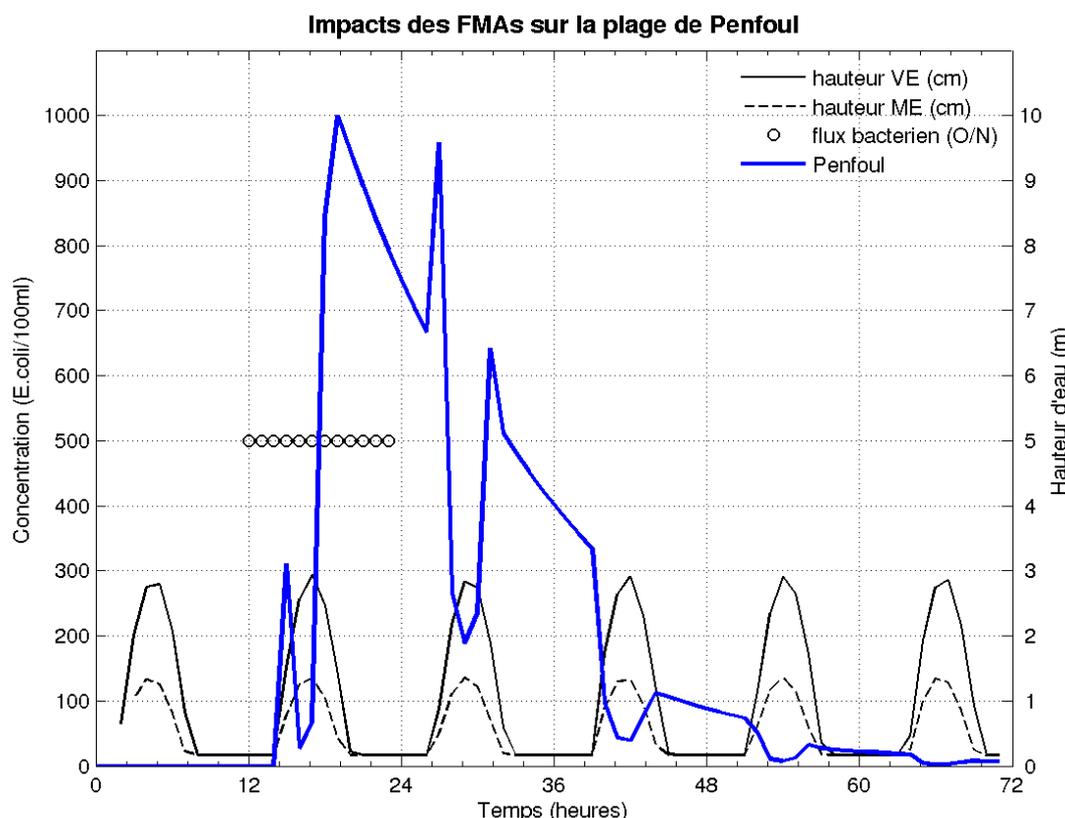
Figure 42 : Séries temporelles de concentration au point de surveillance, obtenues en appliquant au rejet de la rivière de Penfoul un flux égal à son FMA, de façon à ce que le pic atteigne 1000 E. coli/100ml.

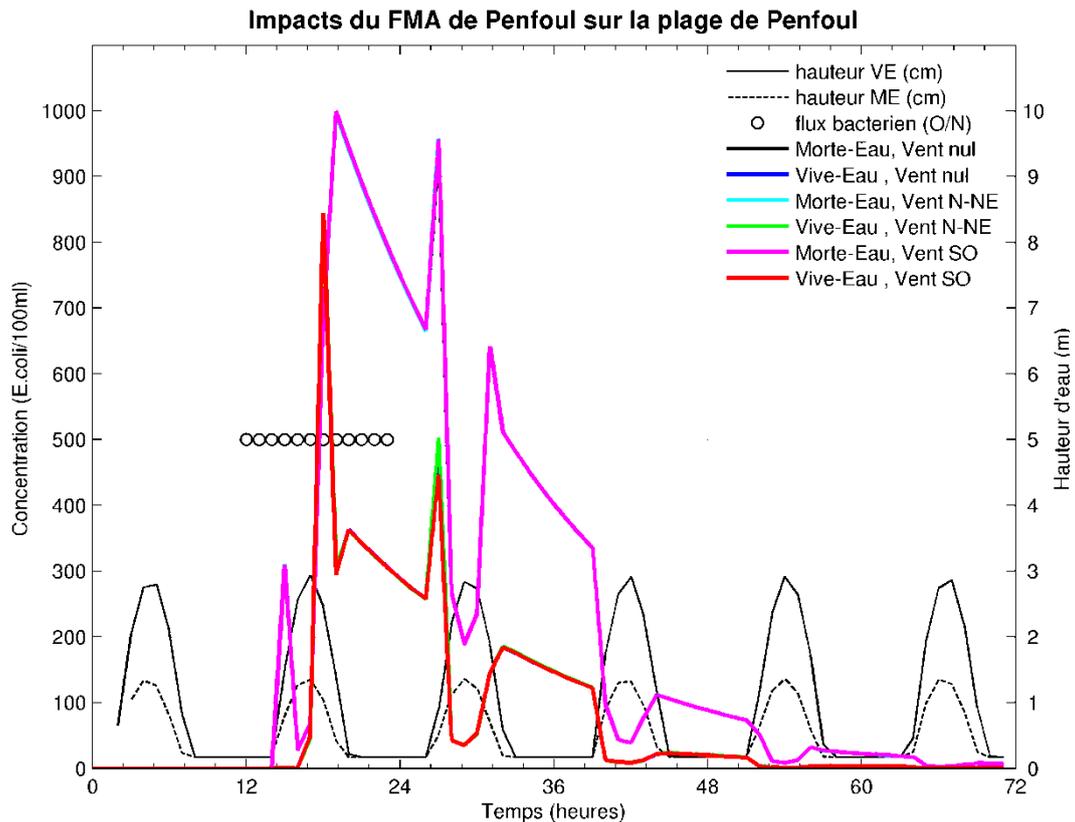
Figure 43 : Séries temporelles de concentration en *E. coli* au point de surveillance, obtenues en appliquant à la rivière de Penfoul un flux égal à son FMA, pour les 6 scénarios simulés.

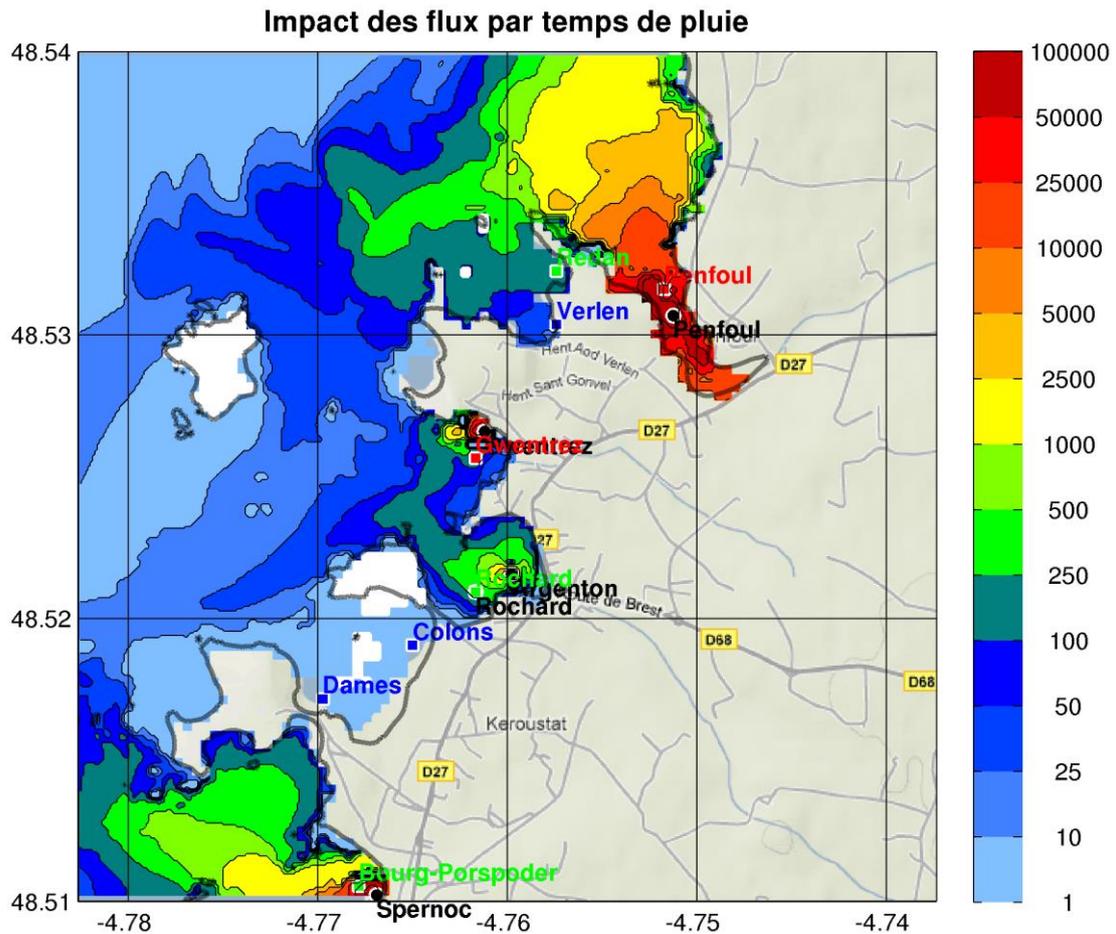
Figure 44 : Concentrations maximale en *E. coli*\* obtenue en appliquant à tous les rejets (ronds noirs) leurs flux mesurés en temps de pluie.

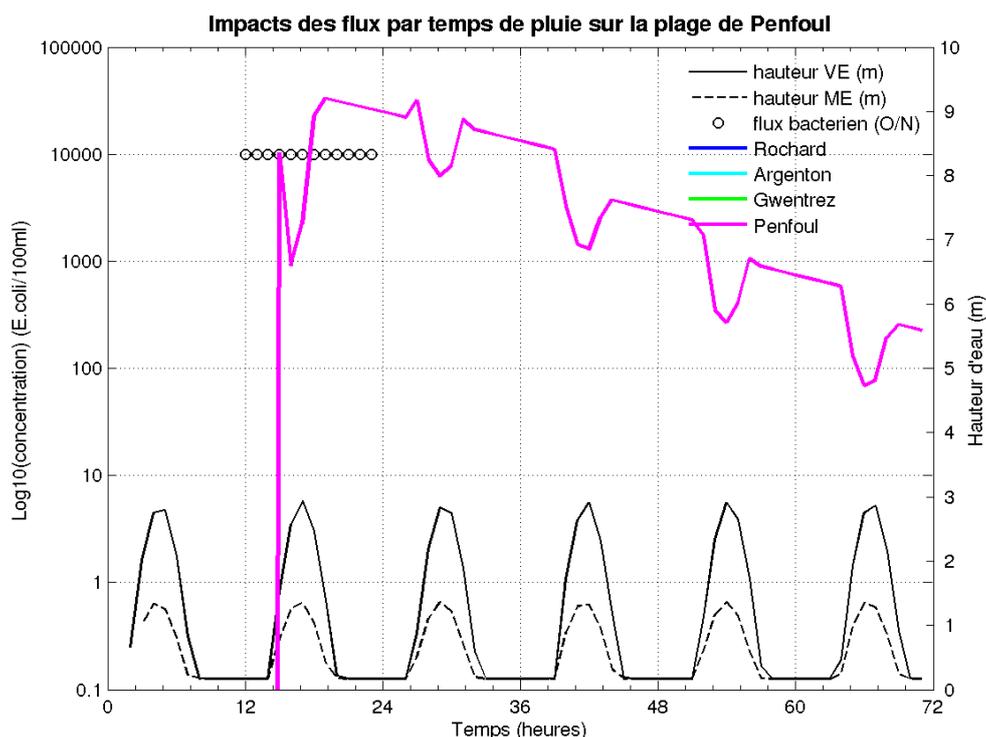
Figure 45 : Séries temporelles de concentration en *E. coli* (cellules/100ml) au point de surveillance, obtenues en appliquant à chacun des rejets son flux mesuré en temps de pluie.
