Commune de Porspoder Plage de Porsmeur

Révision du profil des eaux de baignade

Juin 2018

Pays d'Iroise Communauté Commune de Porspoder Rapport validé			Affaire : 2017-042	
Révision du profil des eaux de baignade de la plage de Porsmeur			Rapport : 18-002

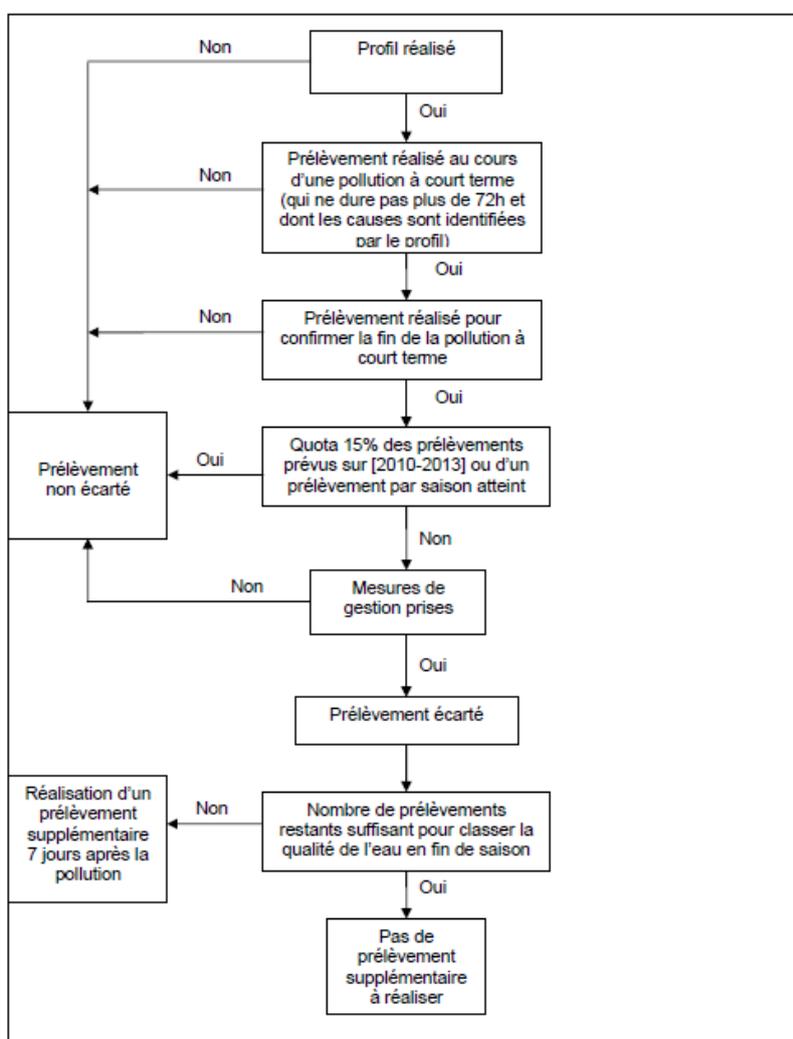
Figure 2 : Logigramme relatif à la possibilité d'écarter un prélèvement

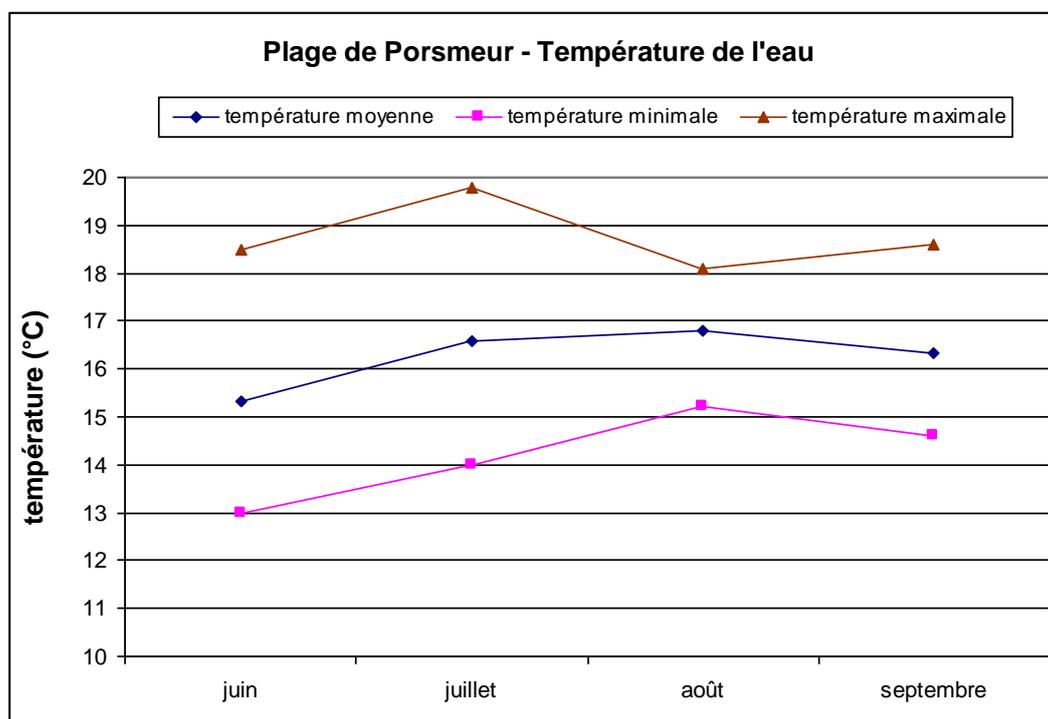
Figure 7 : Température de l'eau de mer au niveau de la plage de Porsmeur.
(Source : données ARS 1994-2011)

La température de l'eau de mer au niveau du point de contrôle réglementaire varie quant à elle entre 13 et 20°C en valeurs extrêmes, la température moyenne en pleine saison (juillet/août) étant voisine de 16°C (source : données ARS).

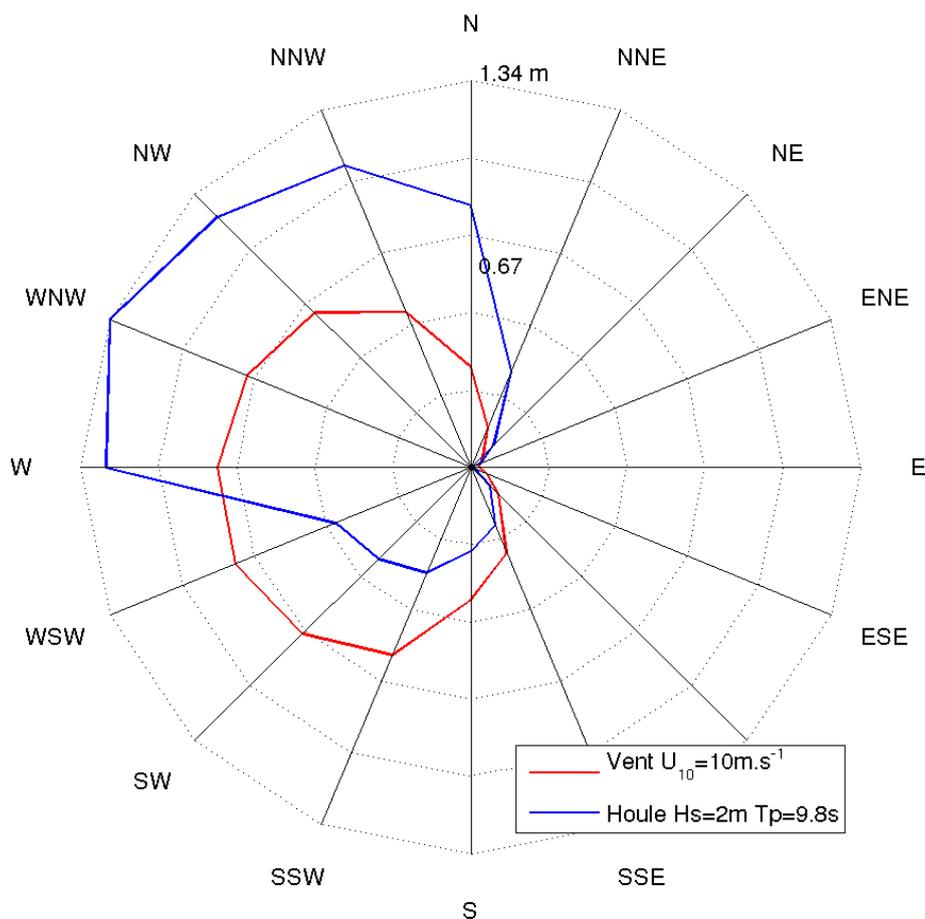
Figure 11 : Hauteur significative des vagues (en mètres) devant la plage de Porsmeur en fonction de la direction de la houle (en bleu) et du vent (en rouge).

Les plages du Pays d'Iroise Communauté sont exposées à la houle océanique créée au large par les dépressions qui défilent sur l'Océan Atlantique. Le vent, lorsqu'il souffle sur une assez longue période (environ quelques heures) génère des vagues que l'on désigne sous le terme de clapot. La figure suivante représente la hauteur significative des vagues (moyenne du tiers des vagues les plus hautes) en fonction de 2 paramètres distincts que sont d'une part la houle seule venant du large et d'autre part le clapot généré par le vent local. Les résultats ont été obtenus avec le modèle spectral SWAN.

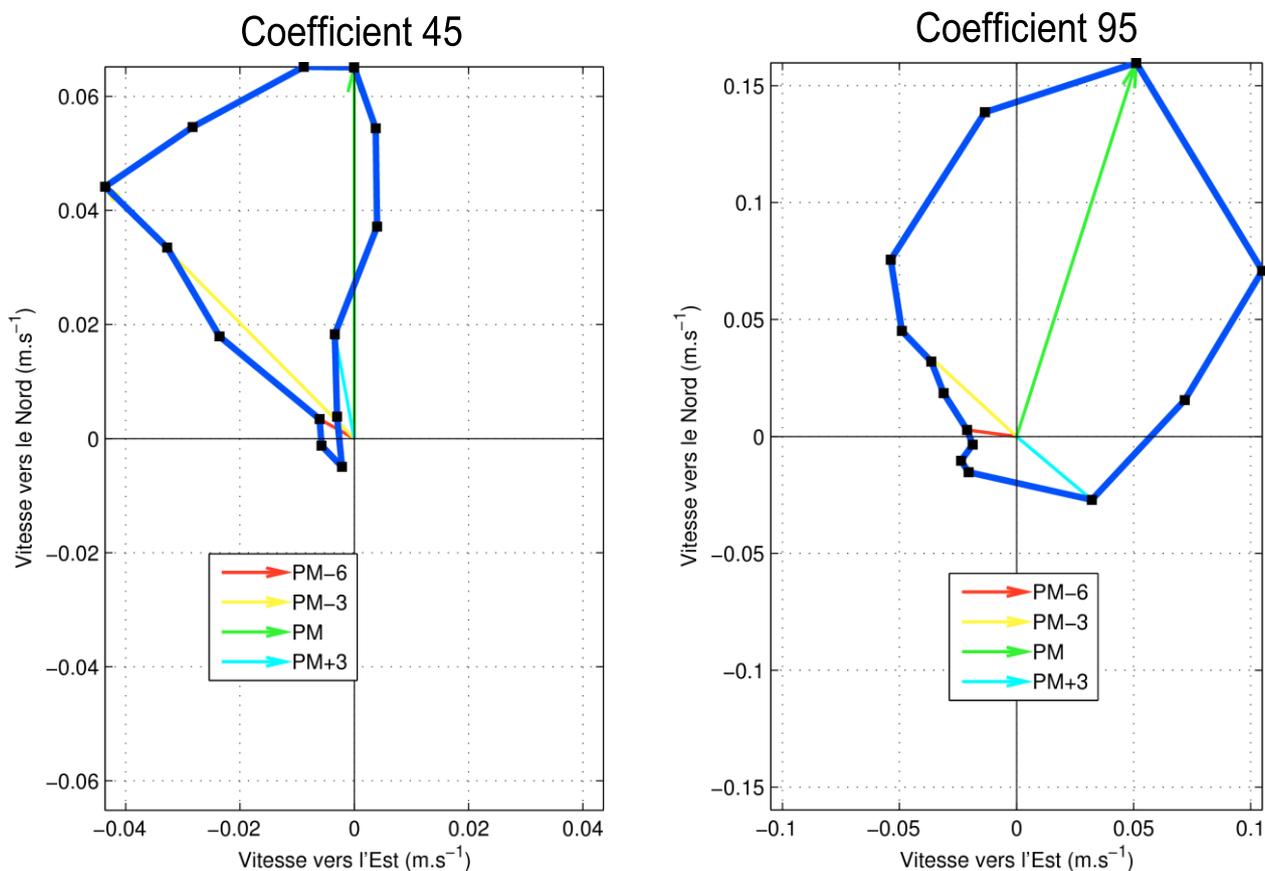
Figure 12 : Vitesse des courants à proximité de la plage de Porsmeur, aux différentes heures de marée en morte-eau et vive-eau

Ces composantes du courant constituent un facteur favorable à la dispersion vers le large d'éventuels apports de pollution depuis le milieu continental.

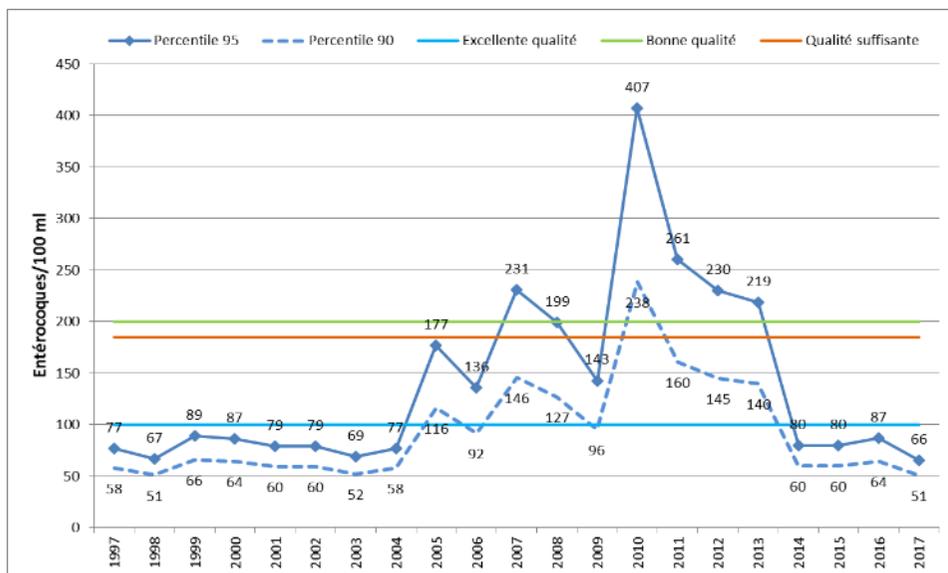
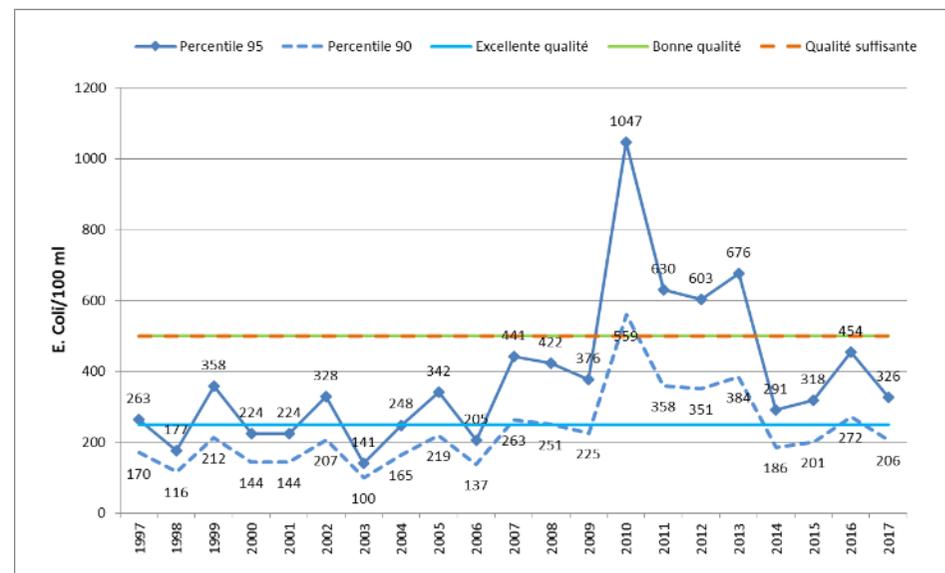
Figure 13 : Evolution des percentiles 95 calculés sur une période de 4 ans

L'évolution des percentiles 95 (calcul annuel) montrent des dégradations ponctuelles de la qualité des eaux de baignade, notamment en 2010, 2011, 2012 et 2013. Le classement actuel des eaux de baignade en bonne et non pas en excellente qualité est essentiellement lié aux concentrations d'Escherichia coli relevées depuis 2014 dans les eaux de baignade de la plage de Porsmeur.

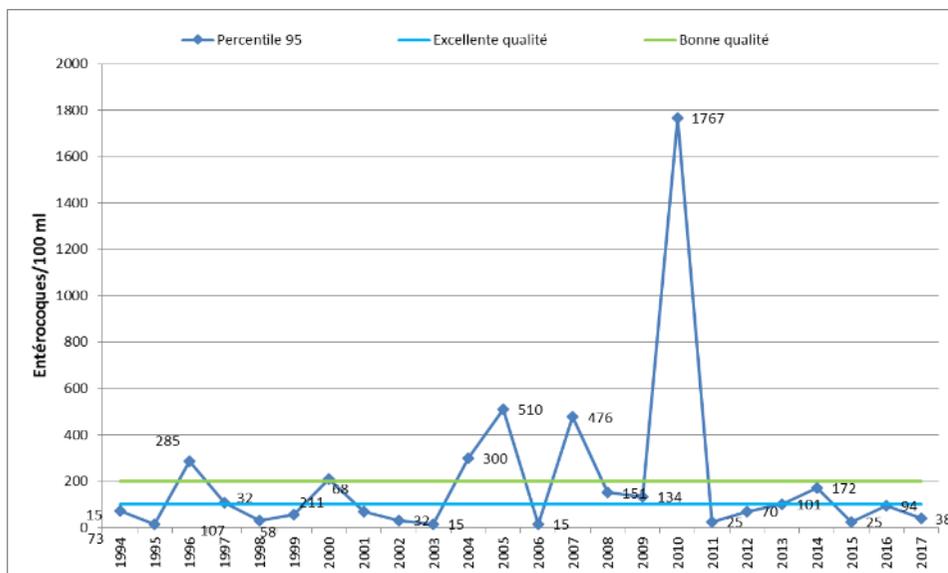
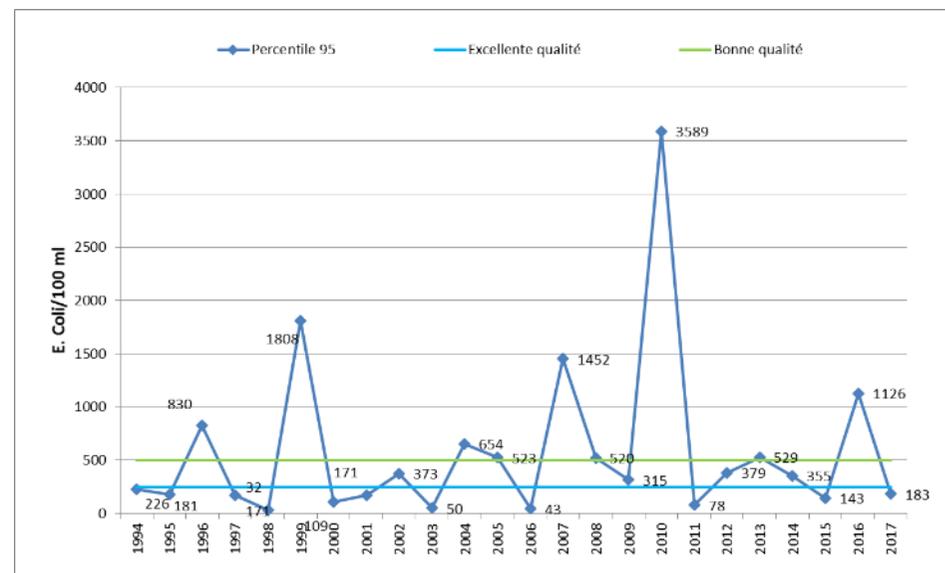
Figure 14 : Evolution des percentiles 95 calculés sur 1 an

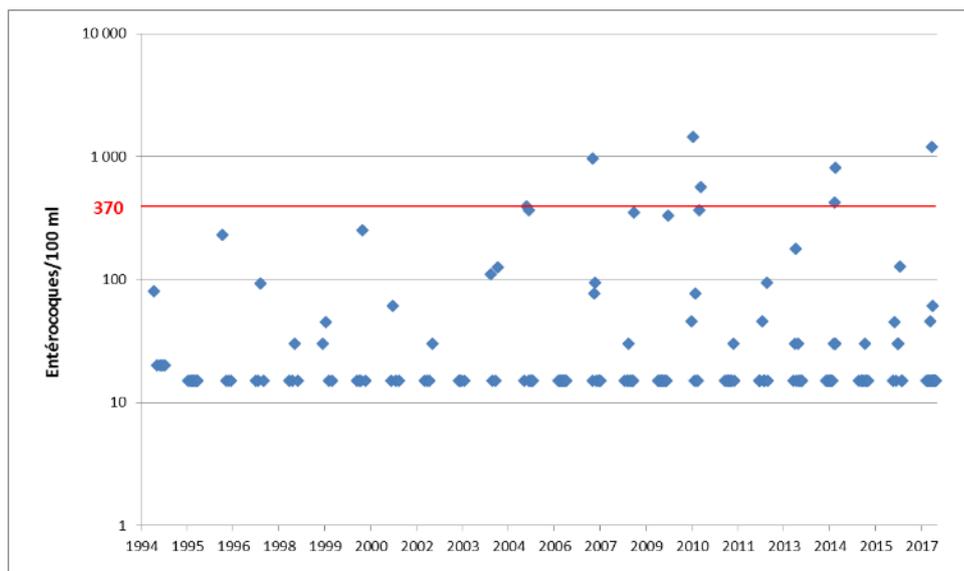
Figure 15 : Répartition et évolution des concentrations en entérocoques sur la période 1994-2017 (Données ARS)

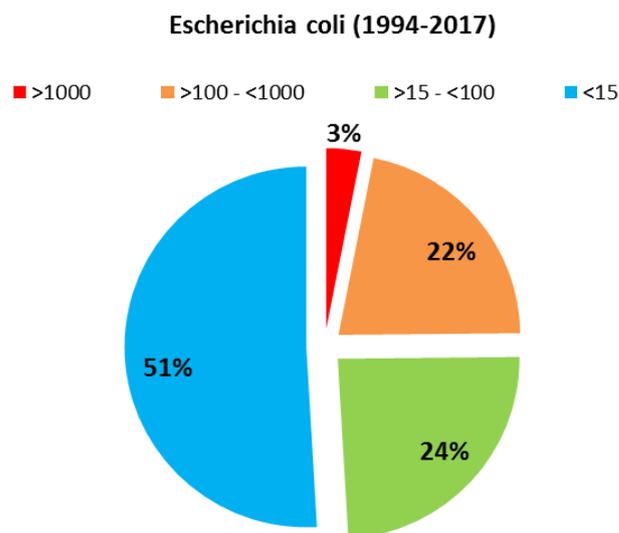
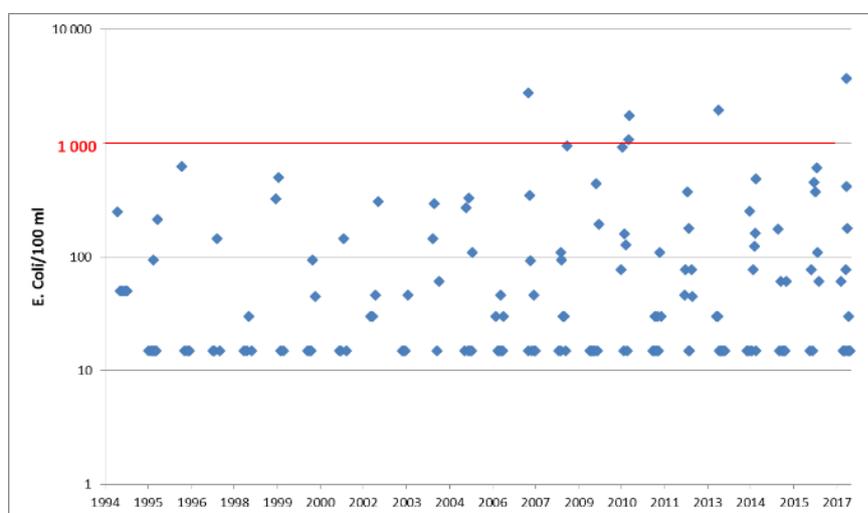
Figure 16 : Répartition et évolution des concentrations en E. coli sur la période 1994-2017 (Données ARS)

Depuis 1994, il y a eu 5 dépassements de la valeur seuil ANSES (> 1000 E.coli/100 ml) pour le paramètre E. coli.

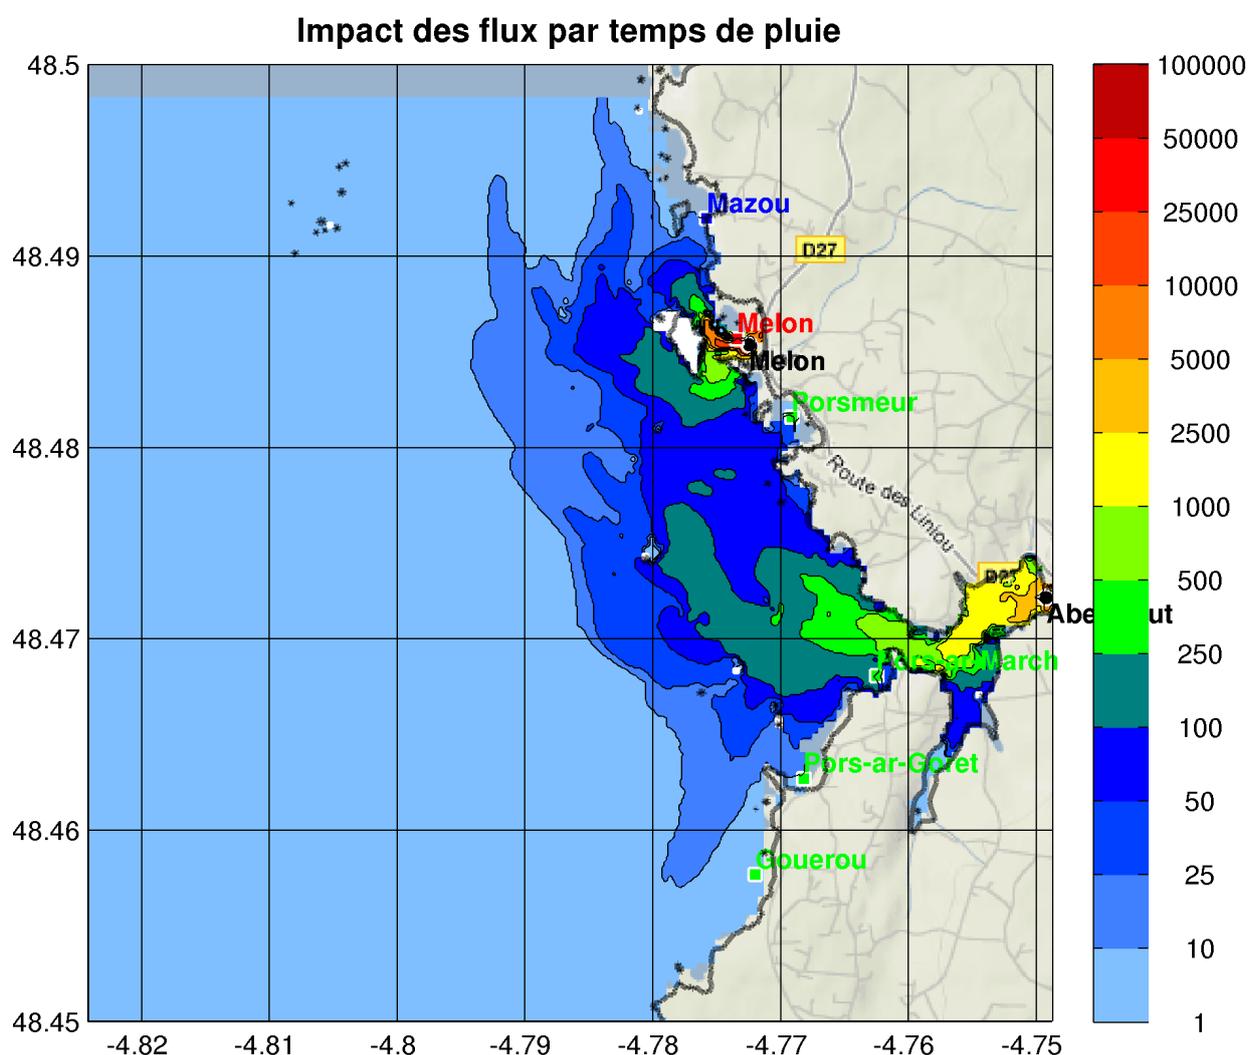
Figure 17 : Concentration maximales en E. coli obtenues en appliquant à tous les rejets significatifs répertoriés dans l'environnement élargi de la plage de Porsmeur leurs flux estimés à la suite d'une forte pluie estivale (IDHESA-Veolia Eau-HOCER, 2011).

Les résultats des simulations numériques ont été valorisés sur la figure suivante où les concentrations maximales en germes atteintes sur 72 heures ont été reportées en tenant compte des conditions météo-océaniques les plus défavorables en termes de vent et de condition de marée.

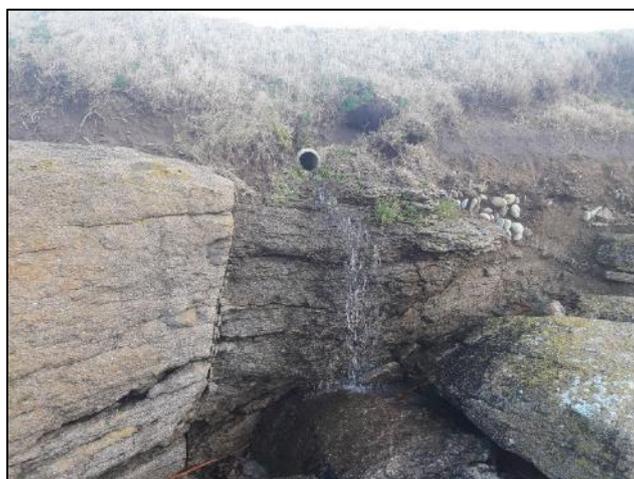
Photo 10 : Exutoire n°3 présentant un écoulement en temps sec (source : LABOCEA)

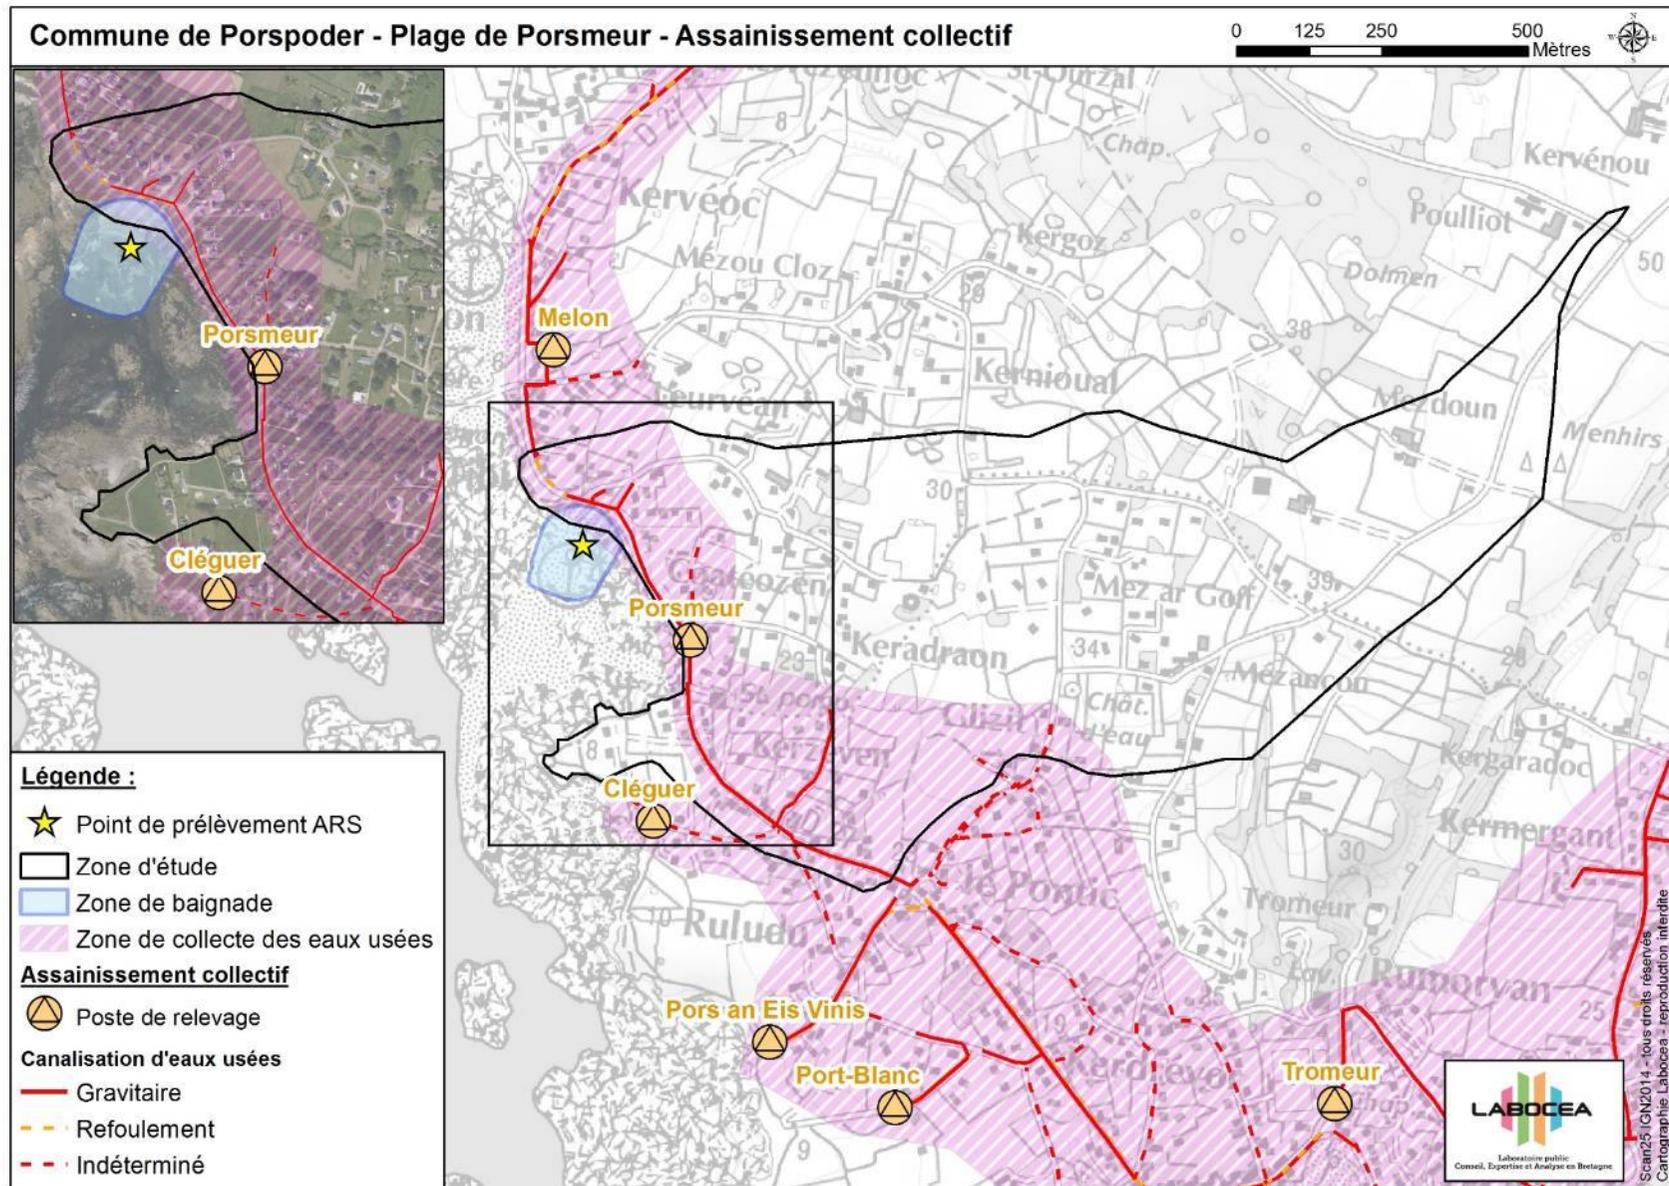
Carte 10 : Plan du réseau d'assainissement collectif sur la zone d'étude (Source : Pays d'Iroise Communauté)

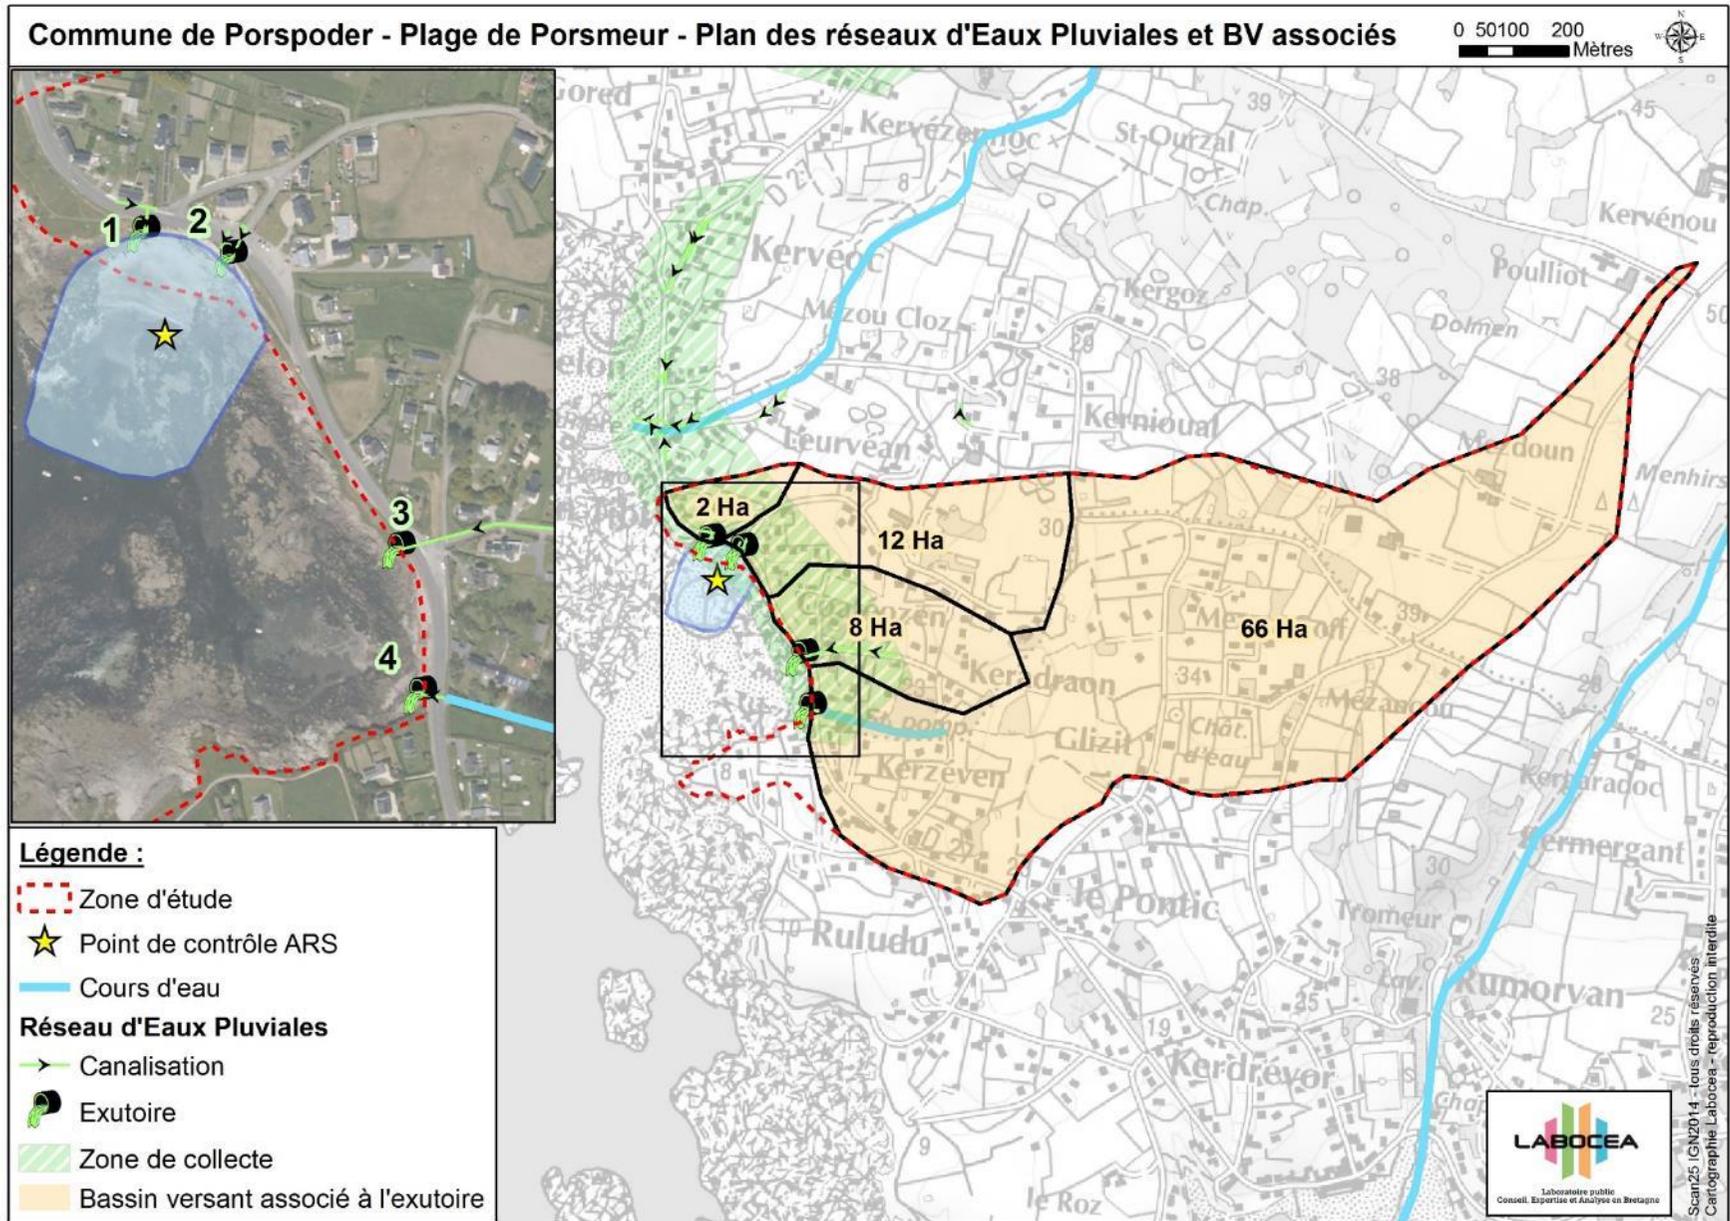
Carte 12 : Plan du réseau d'eaux pluviales (Source : Pays d'Iroise Communauté)

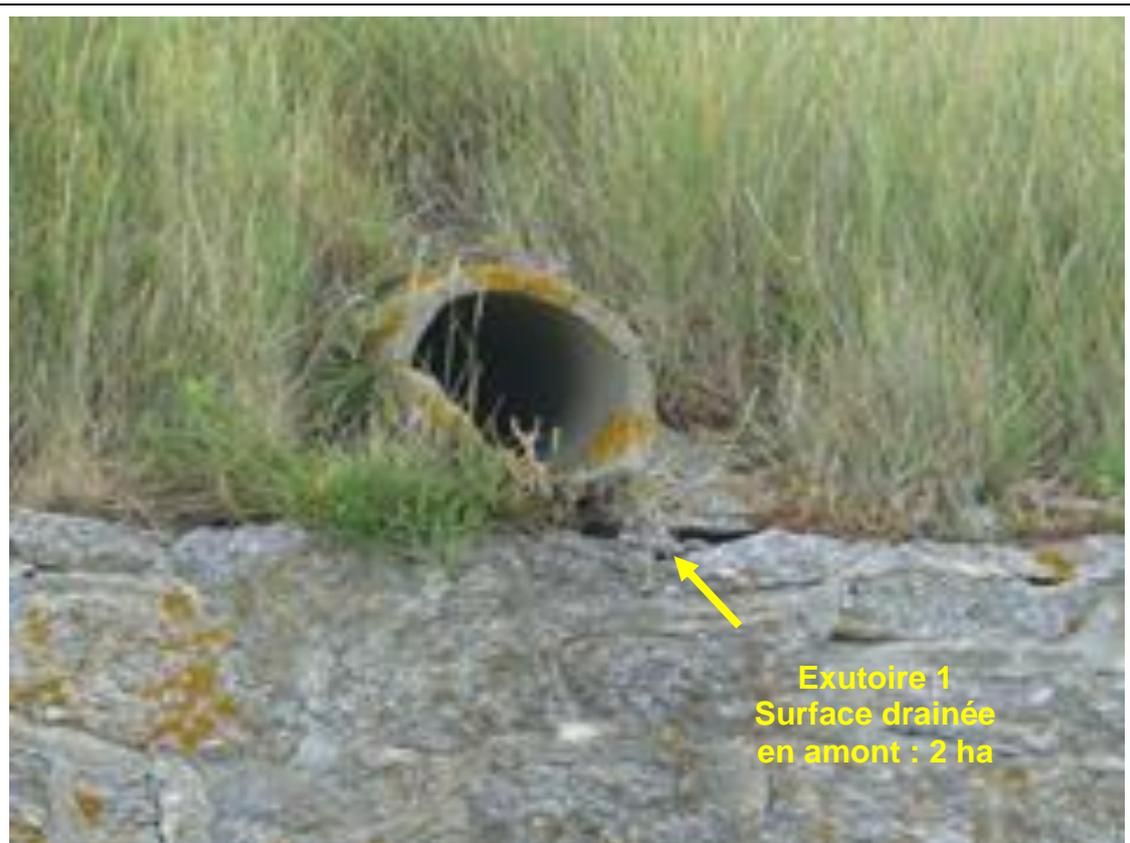
Exutoire 1 - Réseau d'eaux pluviales
Pas d'écoulement en temps sec

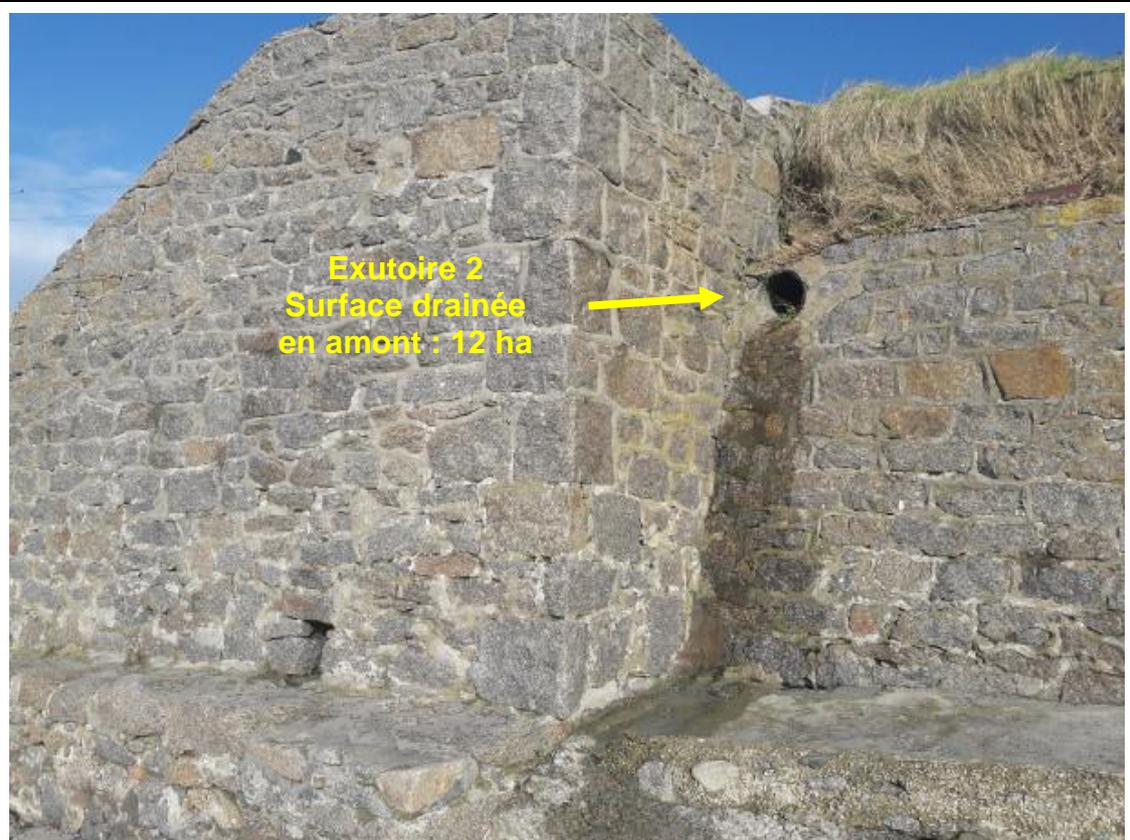
Exutoire 2 - Réseau d'eaux pluviales
Écoulement clair en temps sec

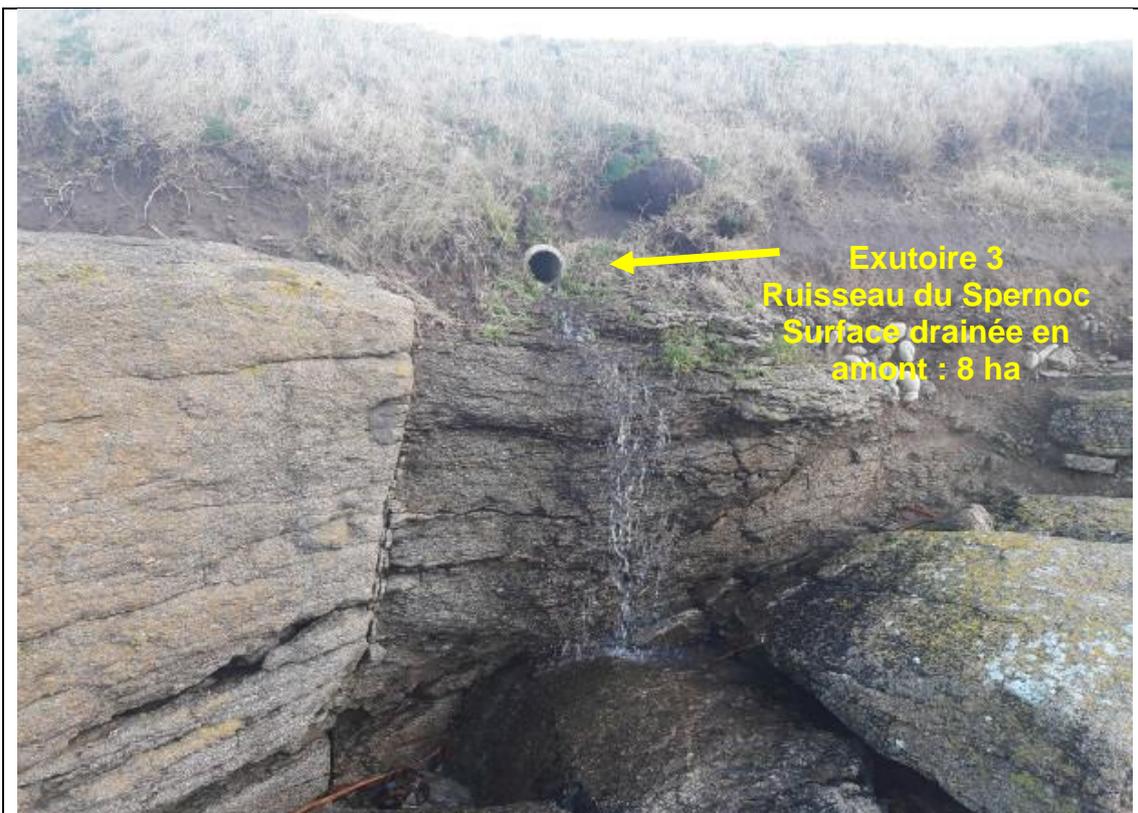
Exutoire 3
Ruisseau du Spernoc
Surface drainée en
amont : 8 ha

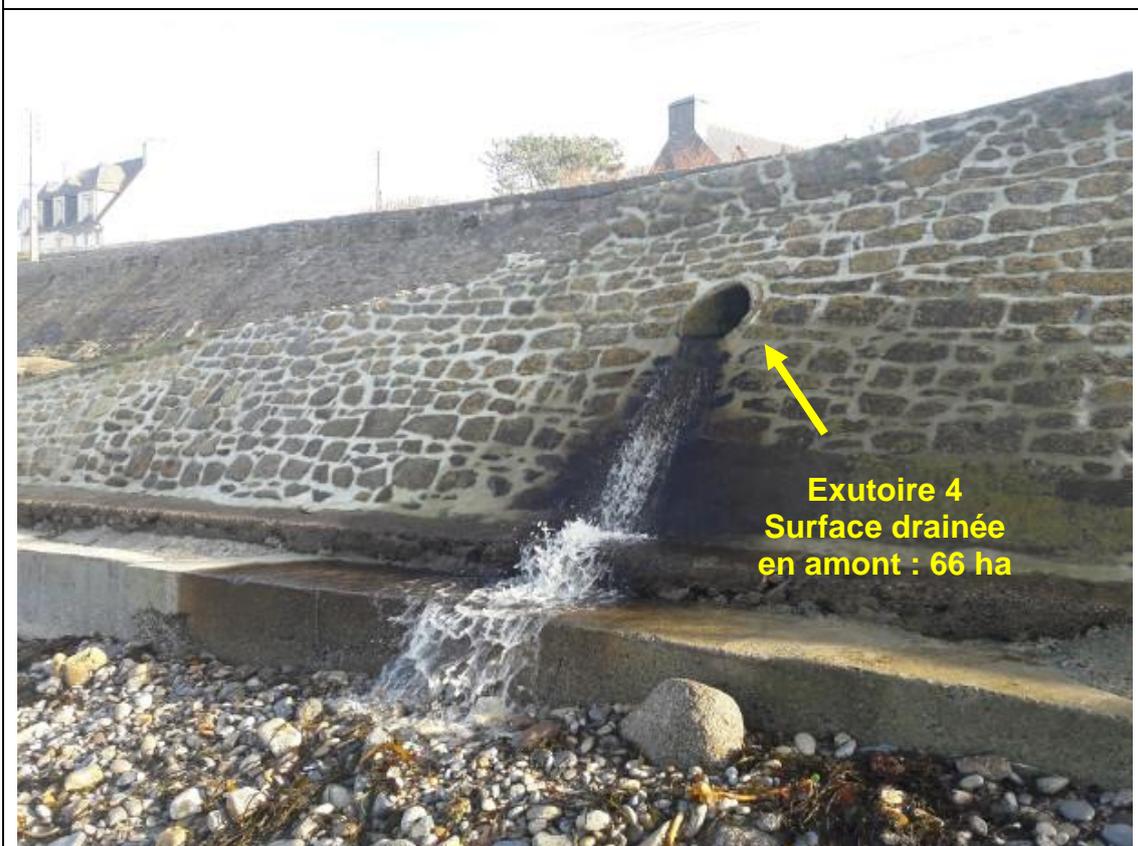
Exutoire 4
Surface drainée
en amont : 66 ha

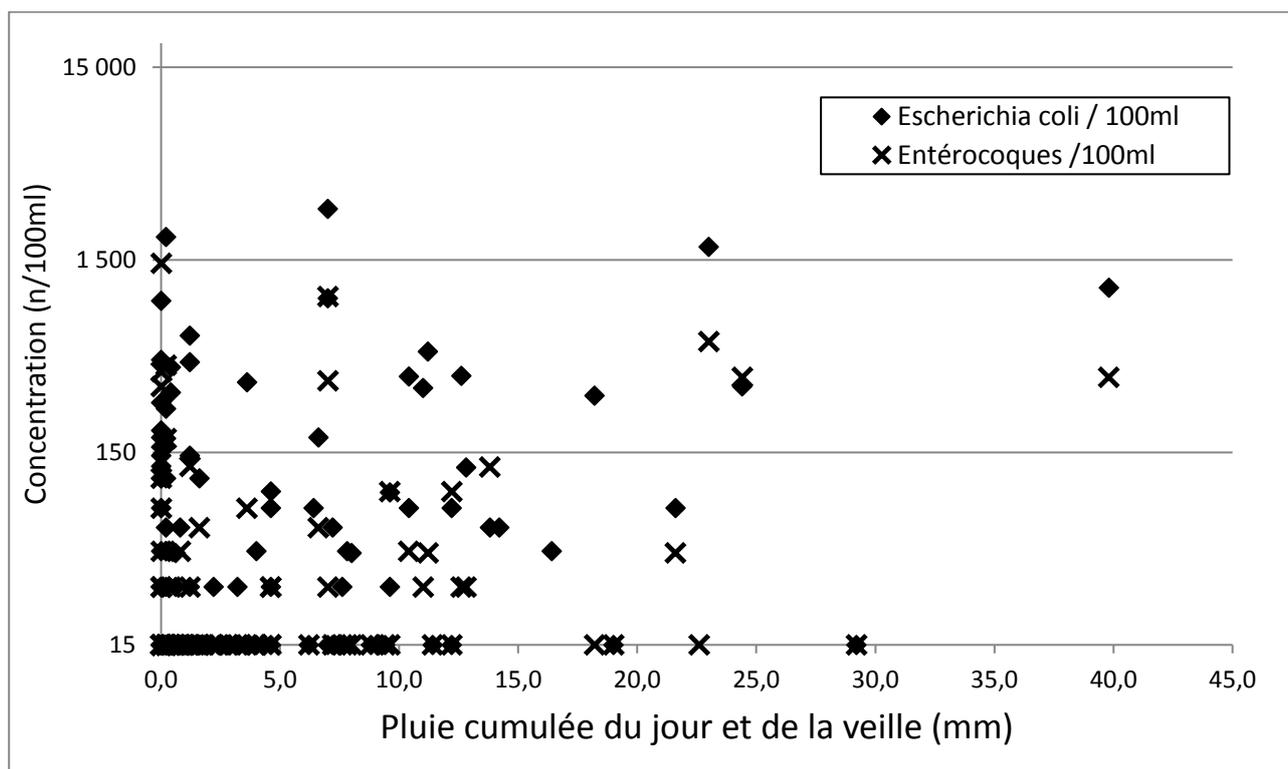
Figure 21 : Influence de la pluviométrie sur la qualité des eaux de baignade

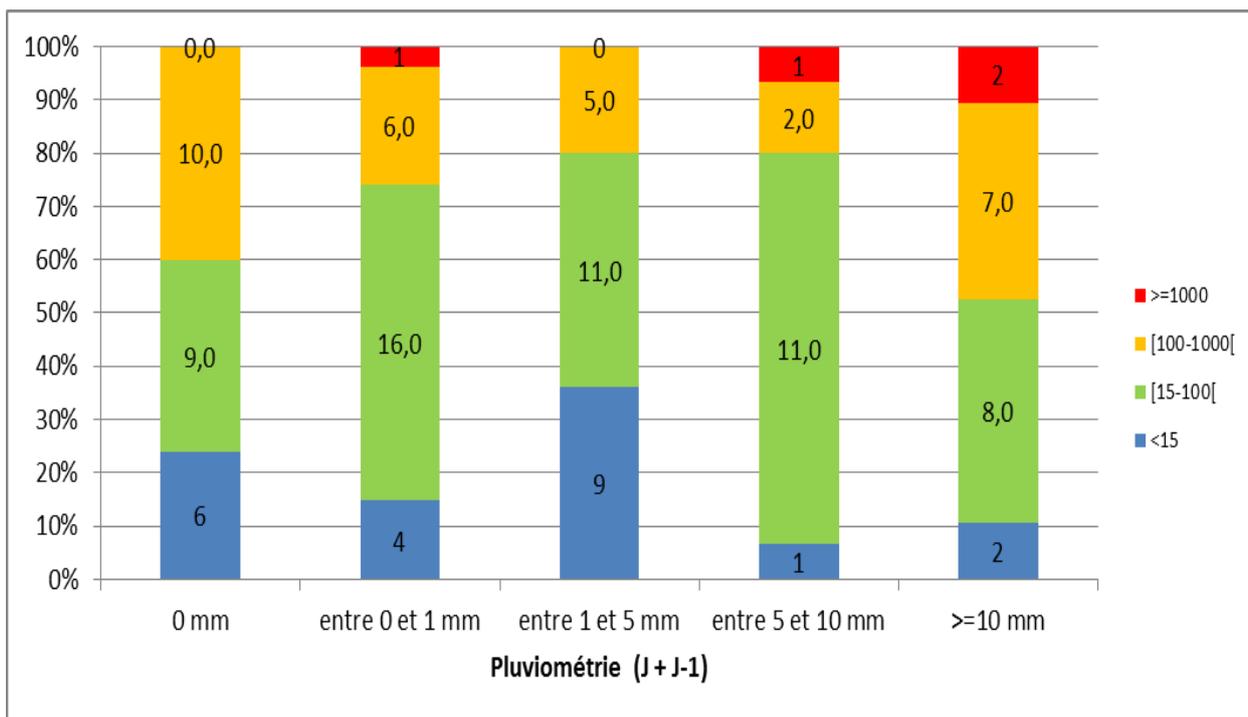
Figure 22 : Répartition des résultats selon la pluviométrie (E. coli/ 100 ml)

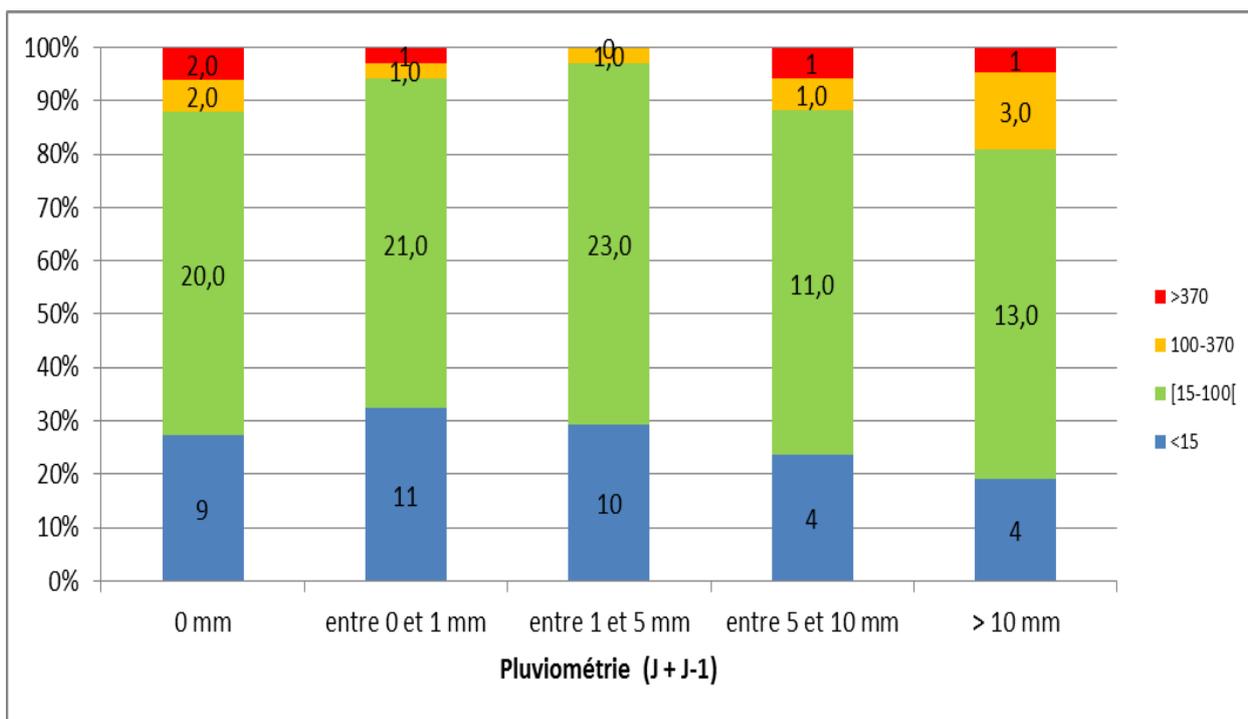
Figure 23 : Répartition des résultats selon la pluviométrie (Entérocoques / 100 ml)

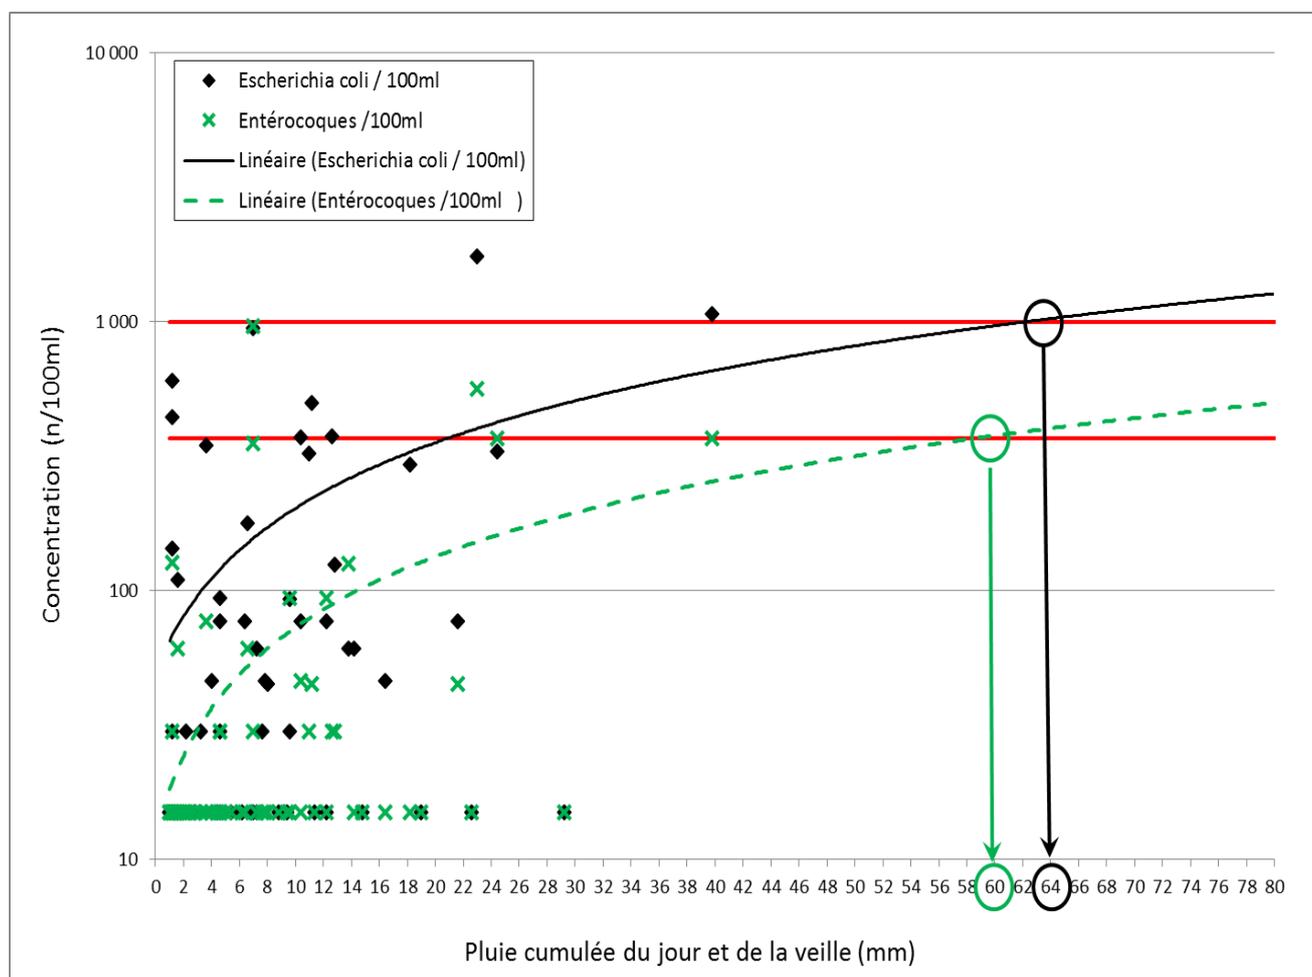
Figure 24 : Relation entre la pluviométrie et la concentration en *E. coli* et Entérocoques
