Commune de Porspoder Plage de Porsmeur

Révision du profil des eaux de baignade

Juin 2018

Pays d'Iroise Communauté Commune de Porspoder Rapport validé			Affaire : 2017-042	
Révision du profil des eaux de baignade de la plage de Porsmeur			Rapport : 18-002

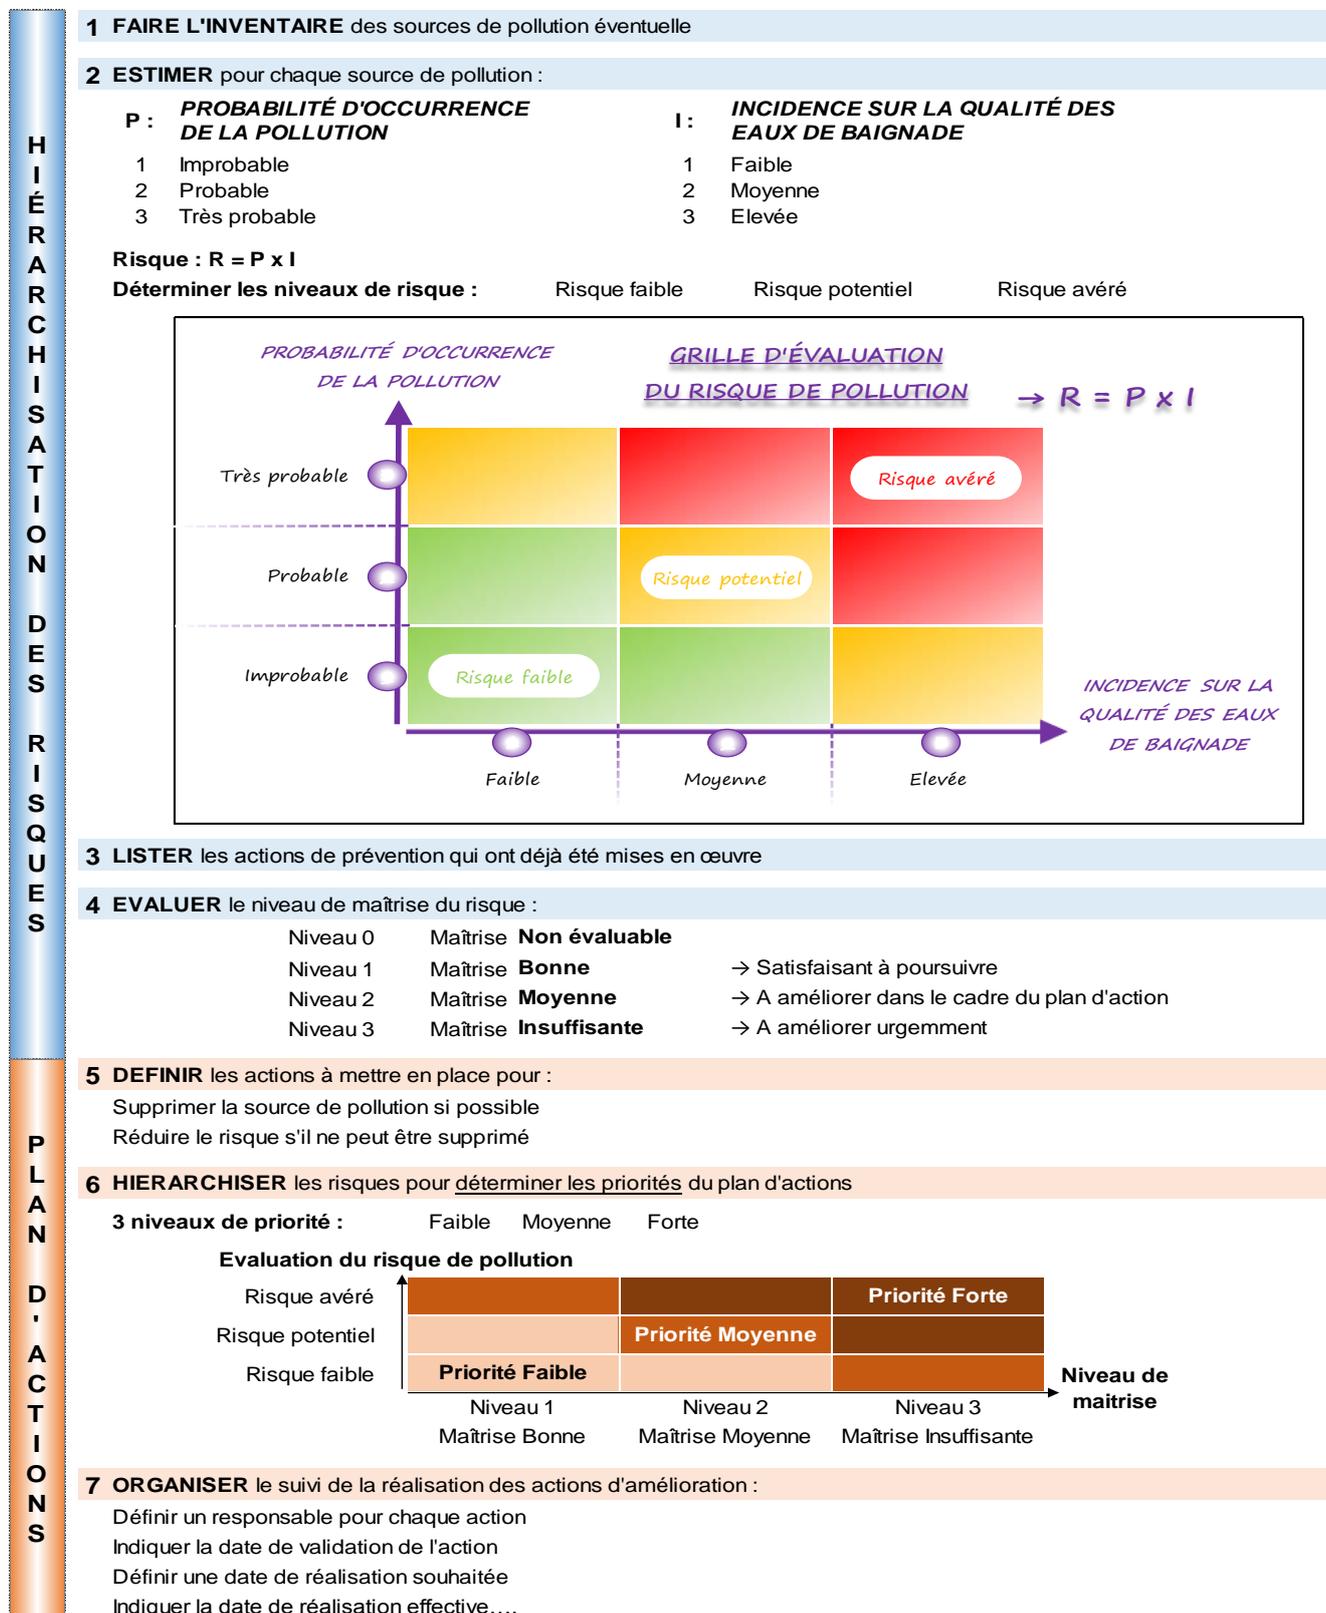
Figure 25 : Méthodologie de hiérarchisation des sources de pollution
