Profil de vulnérabilité des eaux de baignade révisé de la plage de Melon à Porspoder

Avril 2019

dti
Environnement

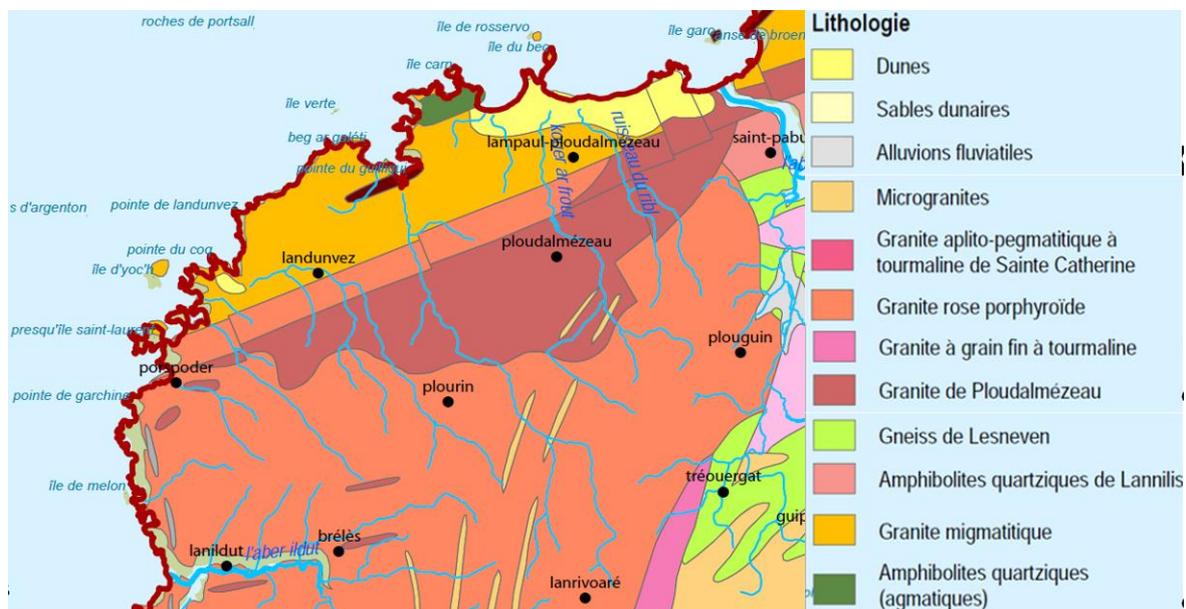
Figure 1 : Répartition des différentes formations géologiques sur le territoire (extrait de l'atlas cartographique du SAGE du Bas-Léon)

Le socle du bassin à proximité de la plage correspond à la formation du « granite porphyroïde rose de l'Aber-Ildut ». Un large filon de direction nord-sud appartenant à la formation dite « lamprophyre de Melon » affleure au niveau de la plage. Le lamprophyre est une roche à texture fine riche en micas noirs et autres minéraux ferromagnésiens.

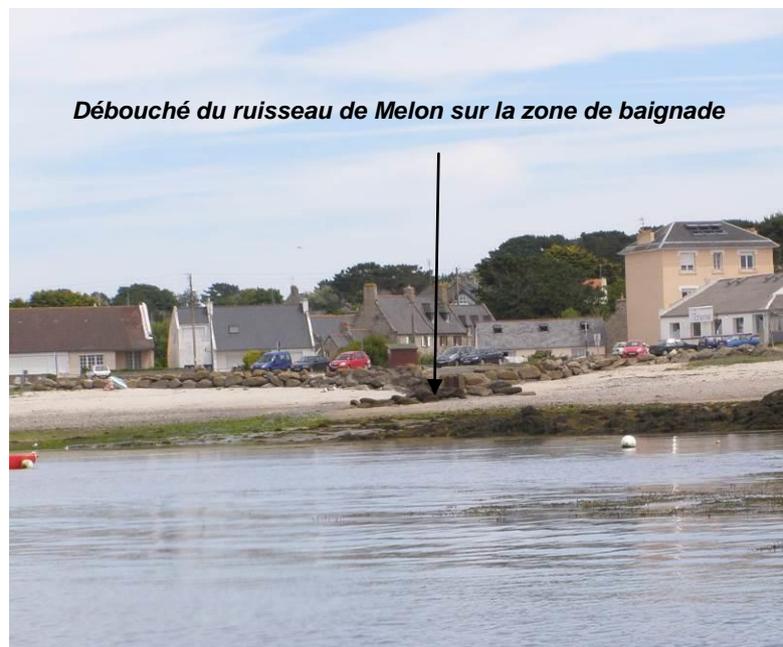
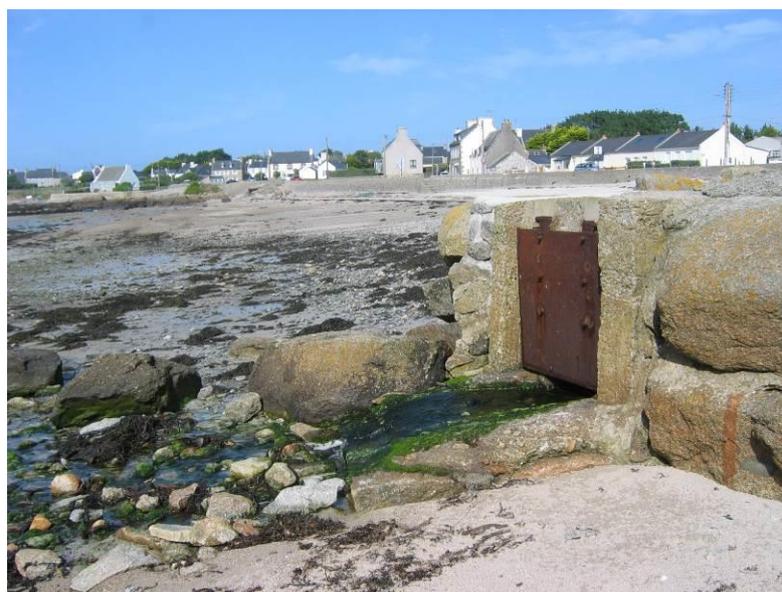
Le ruisseau de Melon débouche au sud de la zone de baignade par l'intermédiaire d'un émissaire canalisé sur environ 25 mètres.

Exutoire du ruisseau de Melon sur la plage

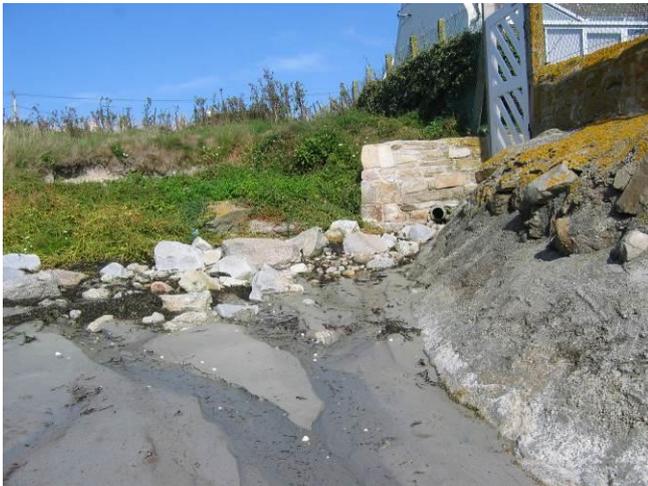
Ecoulement n°1

Trois autres écoulements issus de zones de source et d'un ancien lavoir aboutissent au nord de la plage, à environ 300 m du point de contrôle de l'ARS.

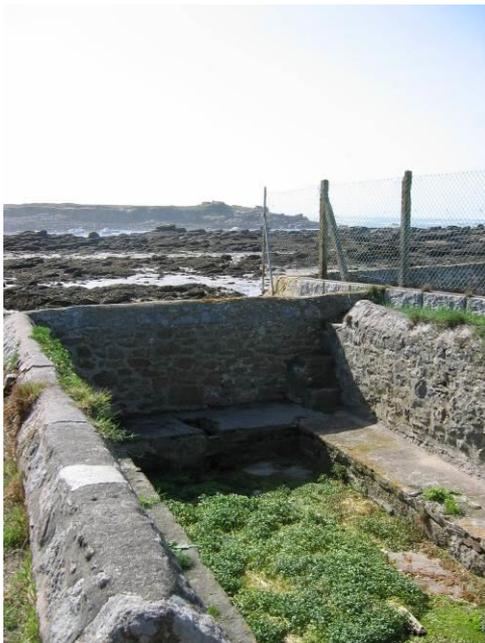
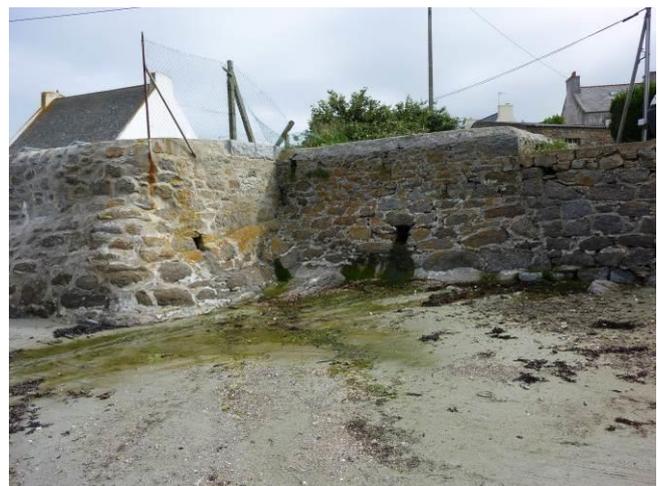
Lavoir de Melon et son exutoire sur la plage

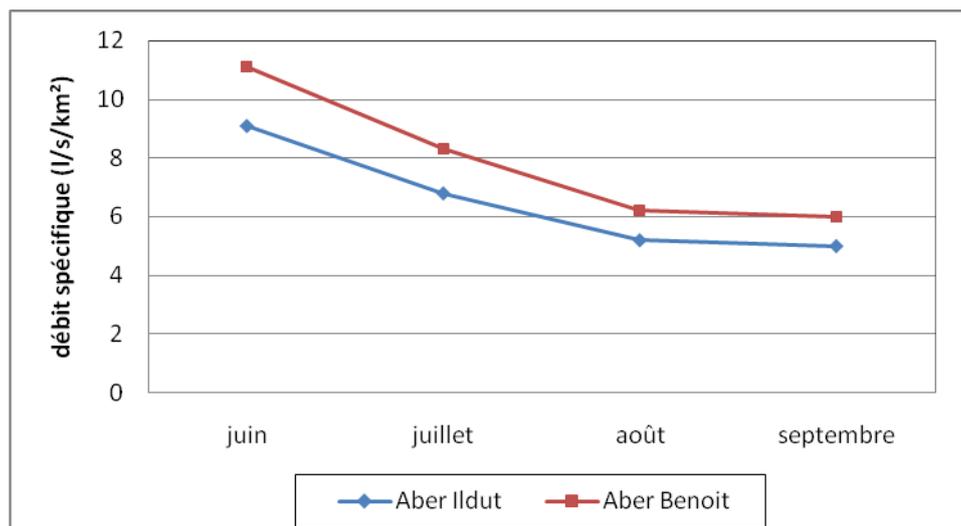
Débits spécifiques moyens mensuels pour la période estivale (Source : Banque HYDRO)

L'ordre de grandeur du débit spécifique en été sur le territoire est proche de 7 l/s/km² ; cette valeur doit être comprise comme une moyenne, les débits diminuant depuis le mois de juin jusqu'au mois de septembre.

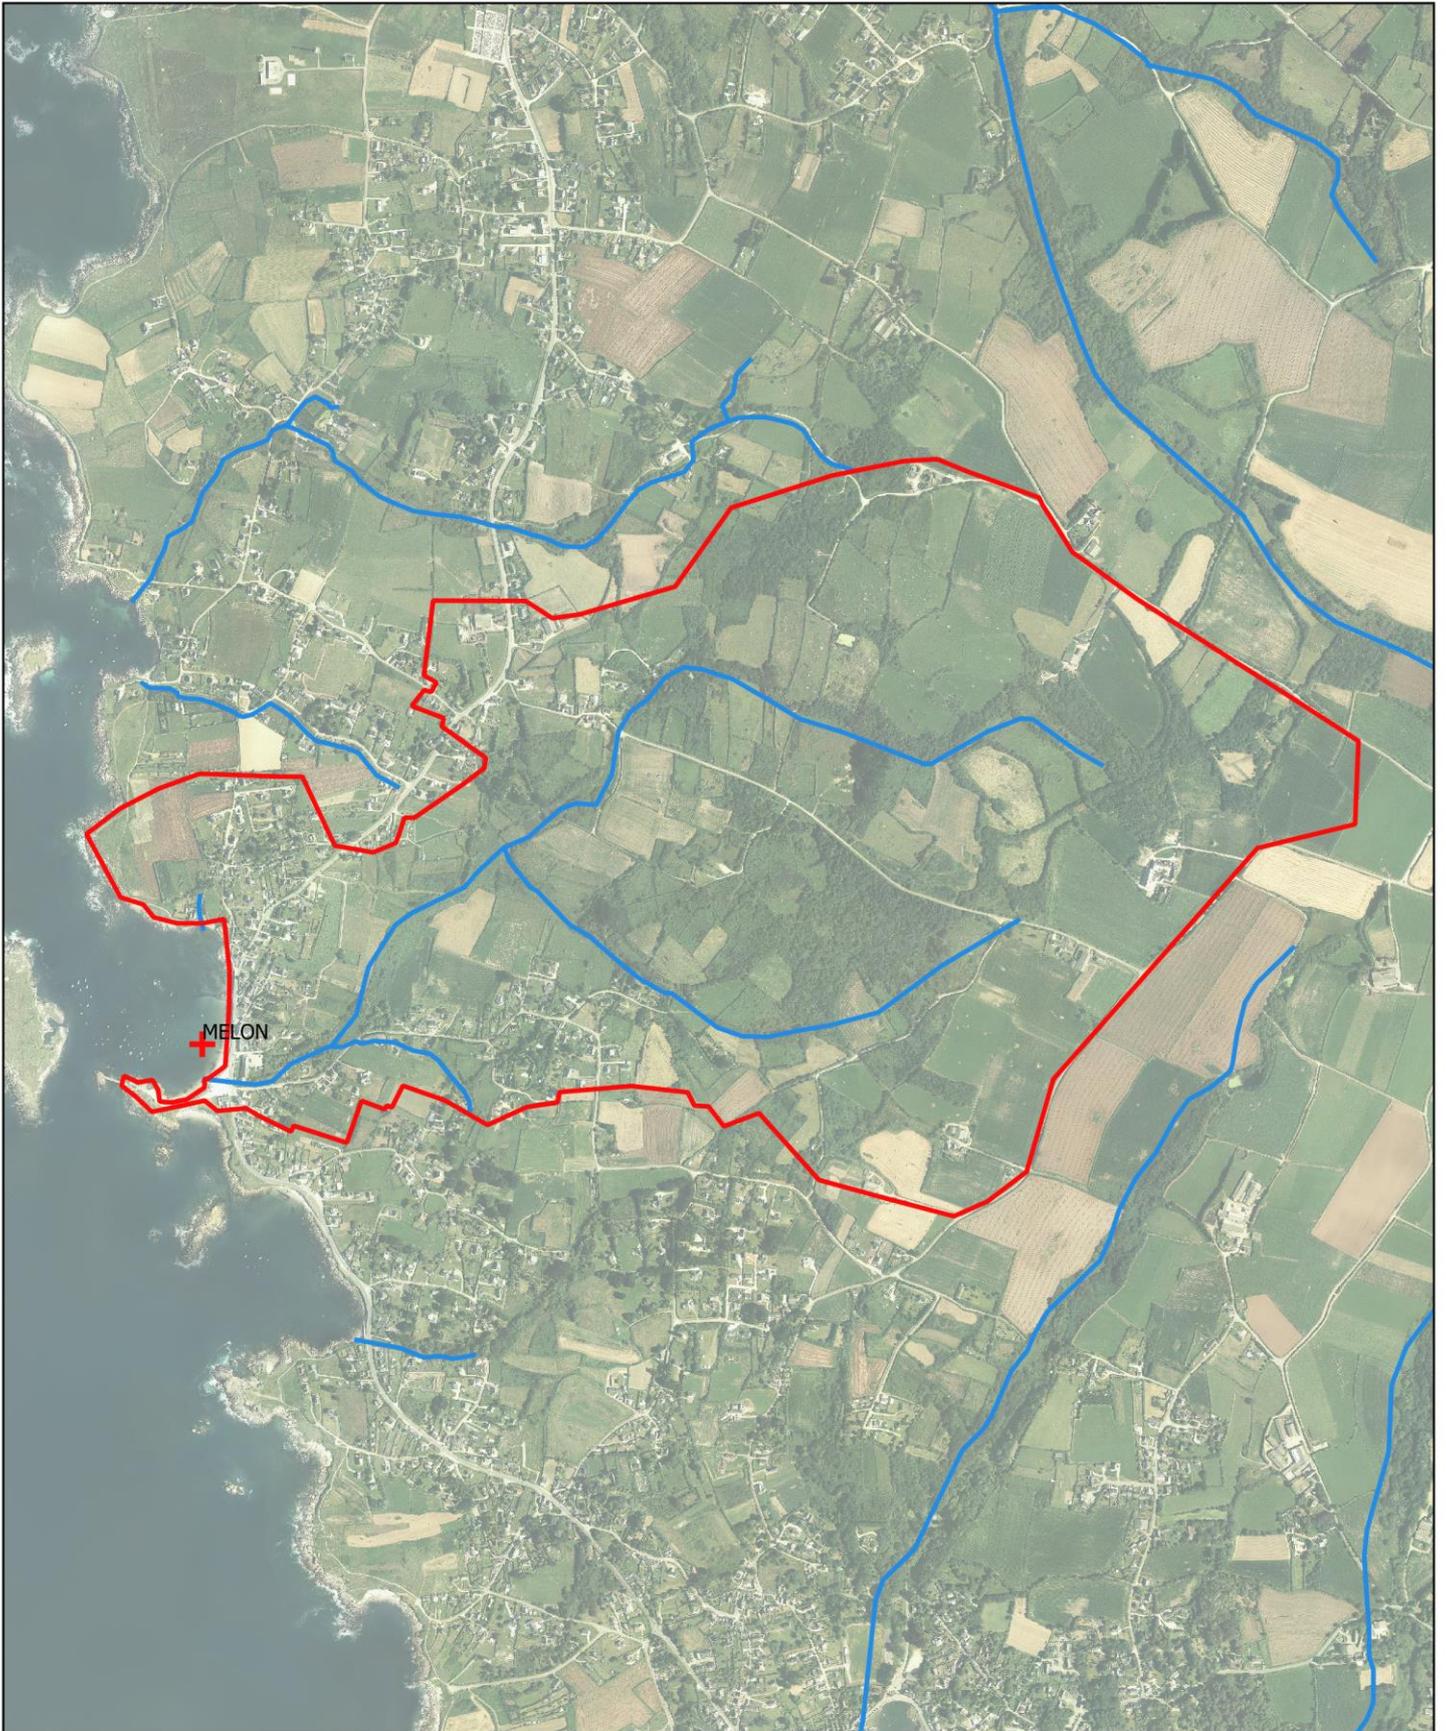
Carte 2 : Bassin versant et réseau hydrographique

Le bassin versant de la plage de Melon est principalement traversé par le ruisseau de Melon qui prend sa source au lieu-dit Kernevez. Il s'écoule selon une direction nord-est/sud-ouest sur une longueur d'environ 2 km avant de rejoindre la plage.

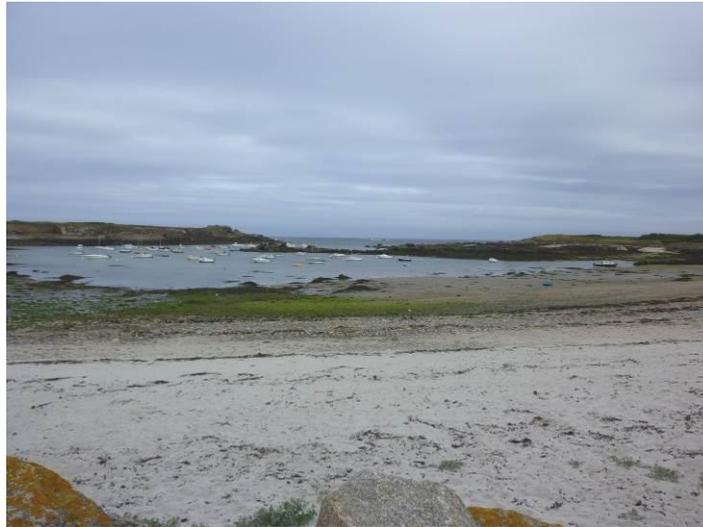
Figure 2 : Vue d'ensemble de la zone de baignade à mi-marée montante

La plage de sable de Melon est située au fond d'une anse encadrée au nord par une importante zone de platiers rocheux et vers le large par l'île Melon, ce qui fait de l'anse un secteur particulièrement protégé vis-à-vis des courants. Les rives sont très artificialisées.

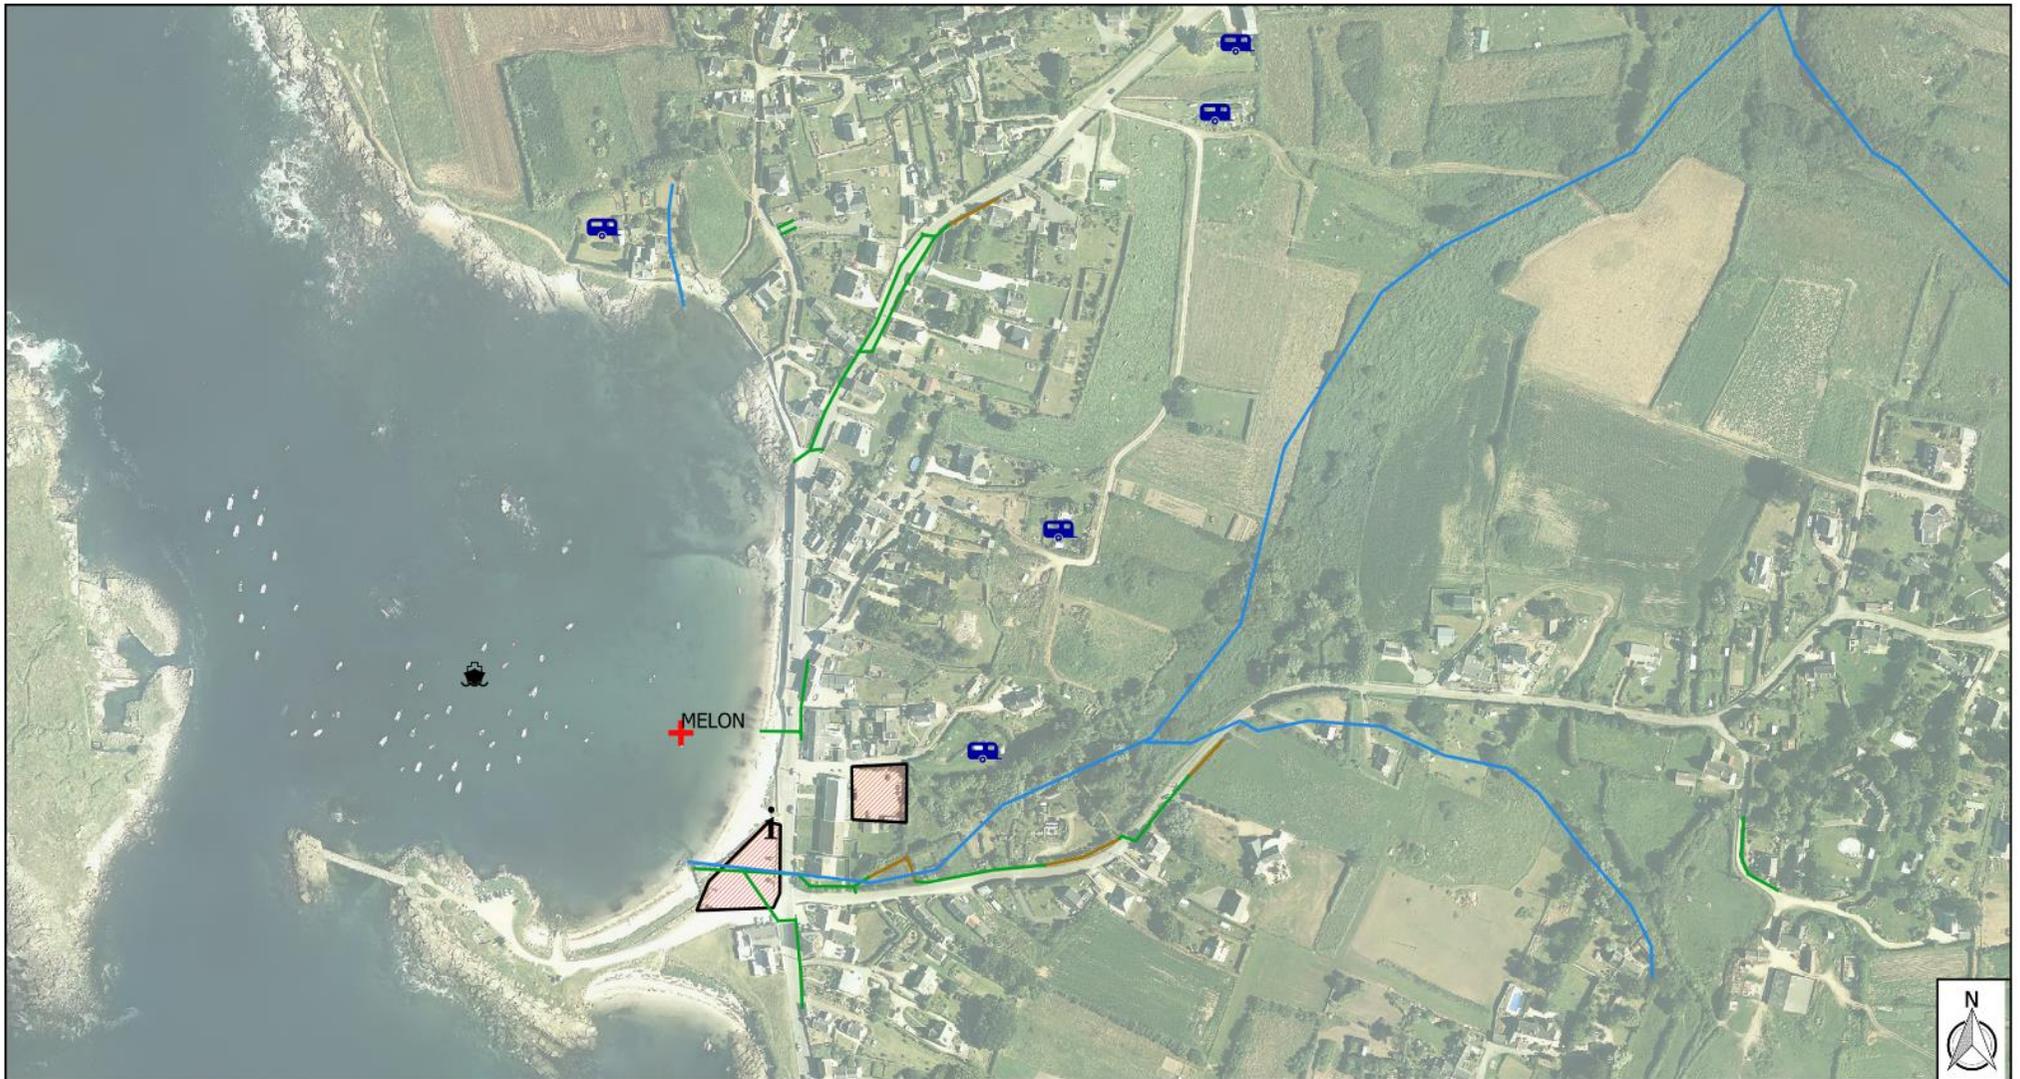
PLAGE DE MELON

Zone de baignade	
Fréquentation	Moyenne : 20 personnes – Maximum : inconnu
Saison balnéaire	Du 15 juin au 15 septembre
Zone de baignade	Longueur : 350 m ; largeur : 100 m ; profondeur : petits fonds <10 m
Point de contrôle ARS <small>Coordonnées en Lambert II étendu</small>	X : 75065 ; Y : 2411157 (face accès)
Transparence de l'eau	Claire
Equipements sanitaires	Néant
Poste de secours	Baignade non surveillée
Accessibilité aux animaux	Interdiction d'accès aux animaux du 1er juin au 30 septembre
Autres usages	Zone de mouillage, pêche à pied récréative
Zone d'affichage	Panneau d'affichage situé au niveau de l'accès principal

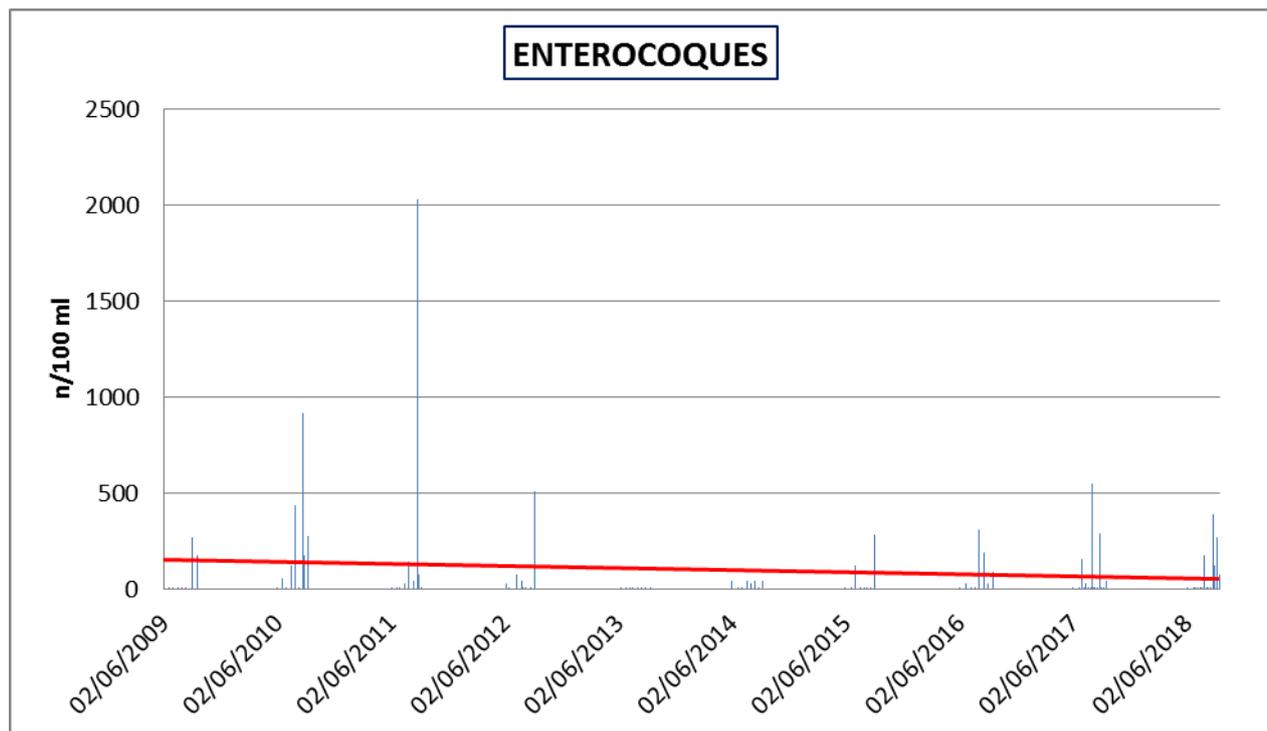
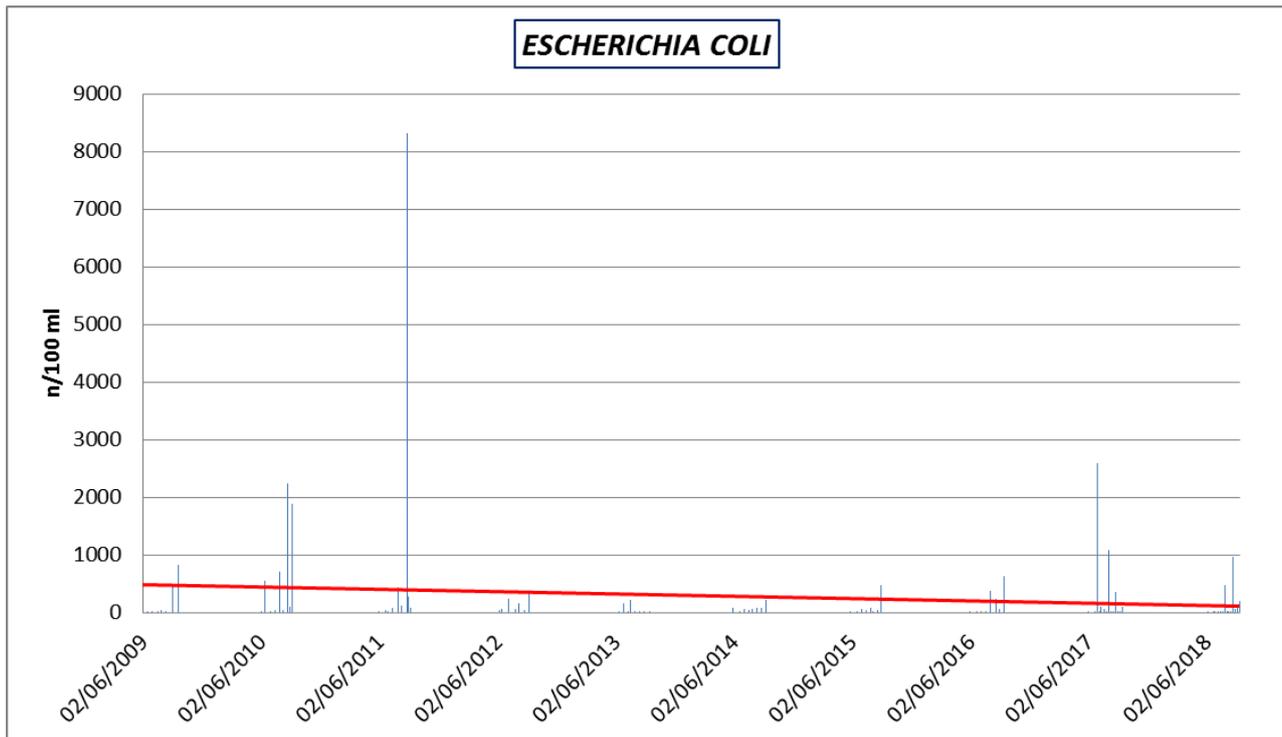
Les courbes ci-après présentent les évolutions des teneurs en germes mesurées durant les 10 dernières années. Les courbes de tendance associées révèlent une baisse des concentrations pour le paramètre entérocoque et pour le paramètre E.coli.

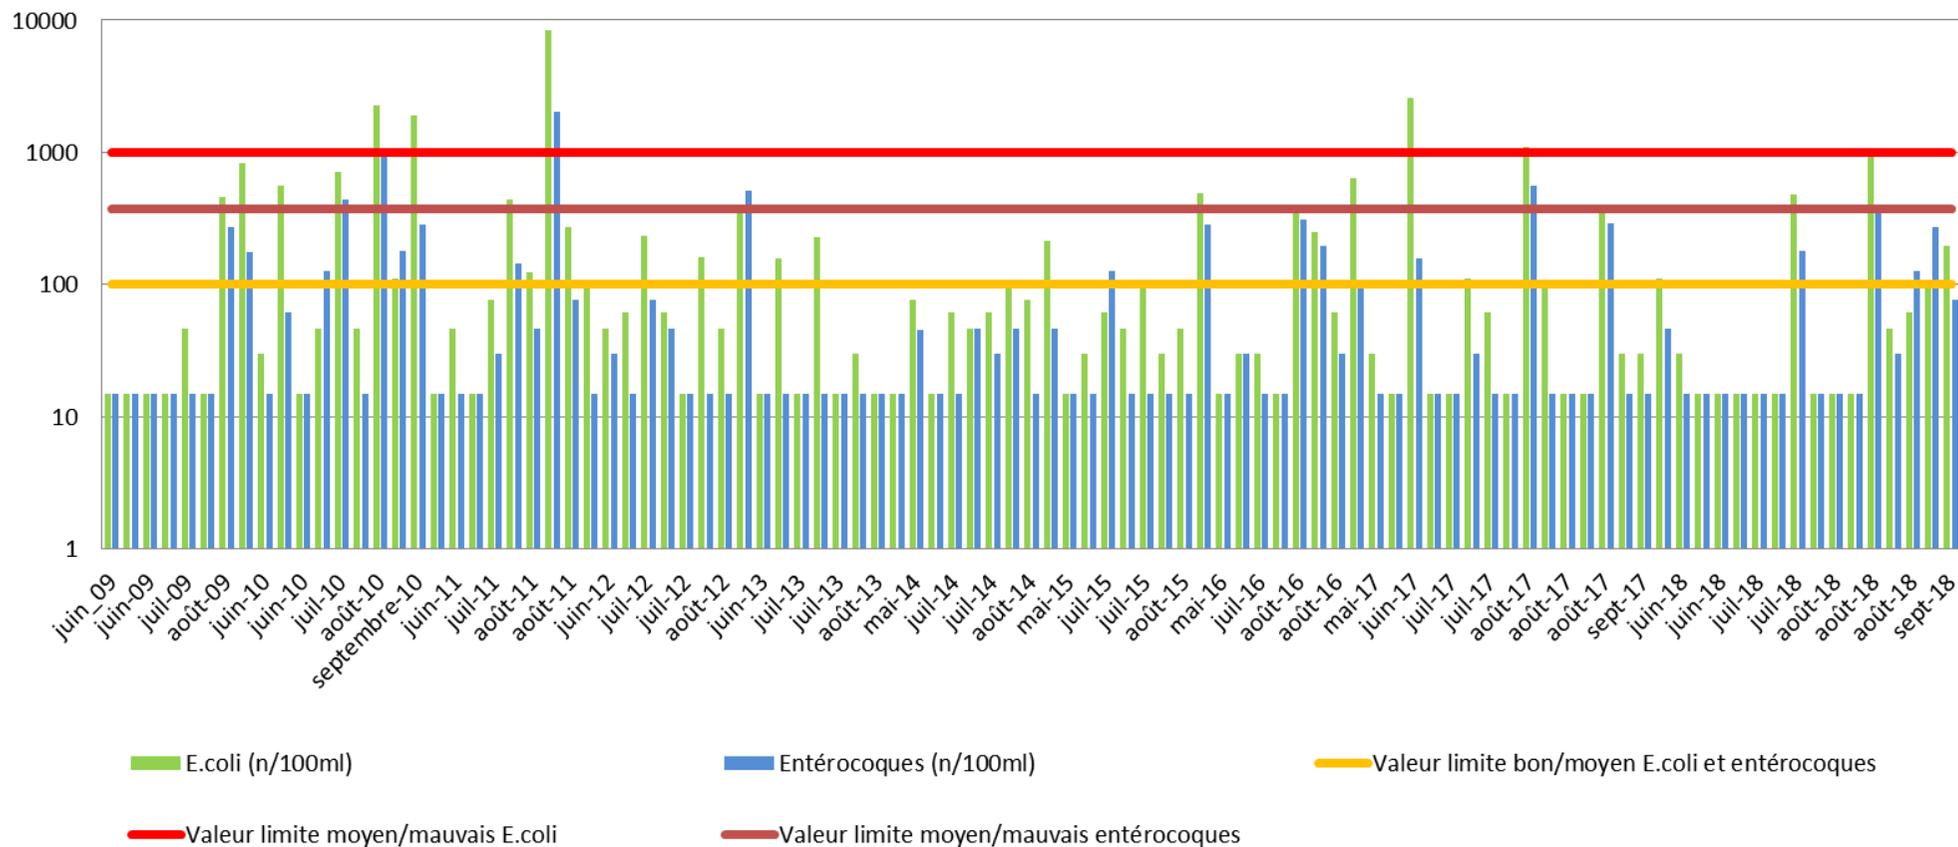
Le tableau ci-après reprend les données de qualité des eaux de baignade à partir de 2009 jusqu'à 2018. Les lignes continues représentent les références de qualité évoquées précédemment pour l'appréciation des résultats en cours de saison. On constate que les résultats se sont dégradés en 2017 et 2018, en effet, il y a eu 3 mauvais résultats et 8 résultats moyens en deux ans. Alors que de 2013 à 2016 il n'y a eu aucun mauvais résultat et 8 résultats moyens en quatre ans.

Evolution de la qualité de l'eau de baignade de la plage de Melon, Porspoder (Données ARS, saisons 2009 à 2018)

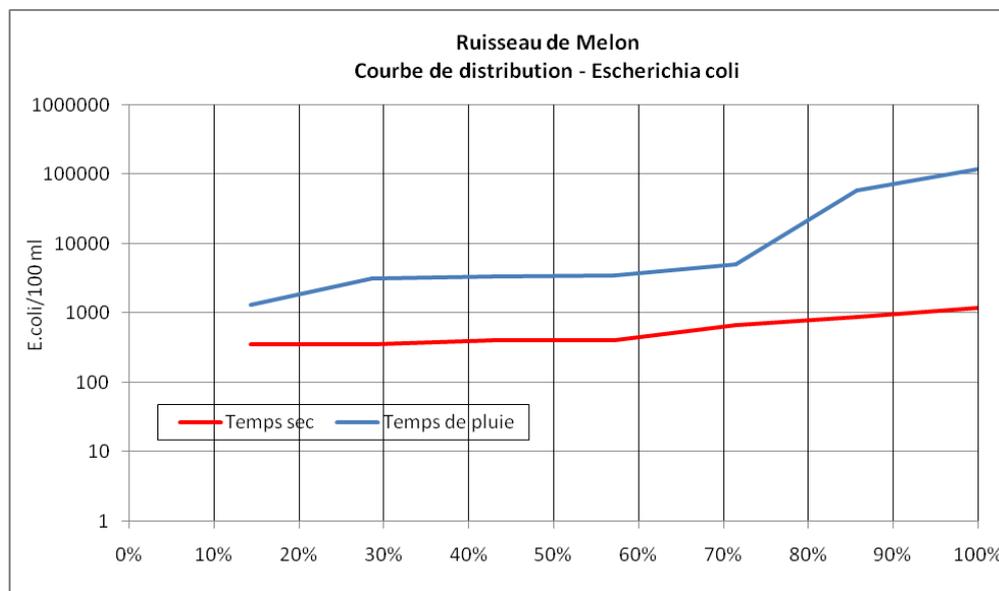
L'eau prélevée à l'exutoire du ruisseau de Melon présente une qualité acceptable par temps sec (de l'ordre de 500 E. coli/100 ml) mais elle peut se contaminer de façon très prononcée par temps de pluie (en moyenne autour de 10 000 E. coli/ 100 ml et jusqu'à 100 000 E. coli/100 ml) :

On remarquera que le rapport de dilution entre la concentration du ruisseau et la zone de baignade au niveau du point de contrôle de l'ARS est assez important, en moyenne d'un facteur 30, et que seuls les flux émis pour les événements pluvieux les plus intenses (supérieurs à 25 mm en 48 heures) ont été capables de contaminer sensiblement la zone de baignade (dépassement des valeurs seuils AFSSET fixées à 1 000 E. coli/100 ml et 370 entérocoques/100 ml).

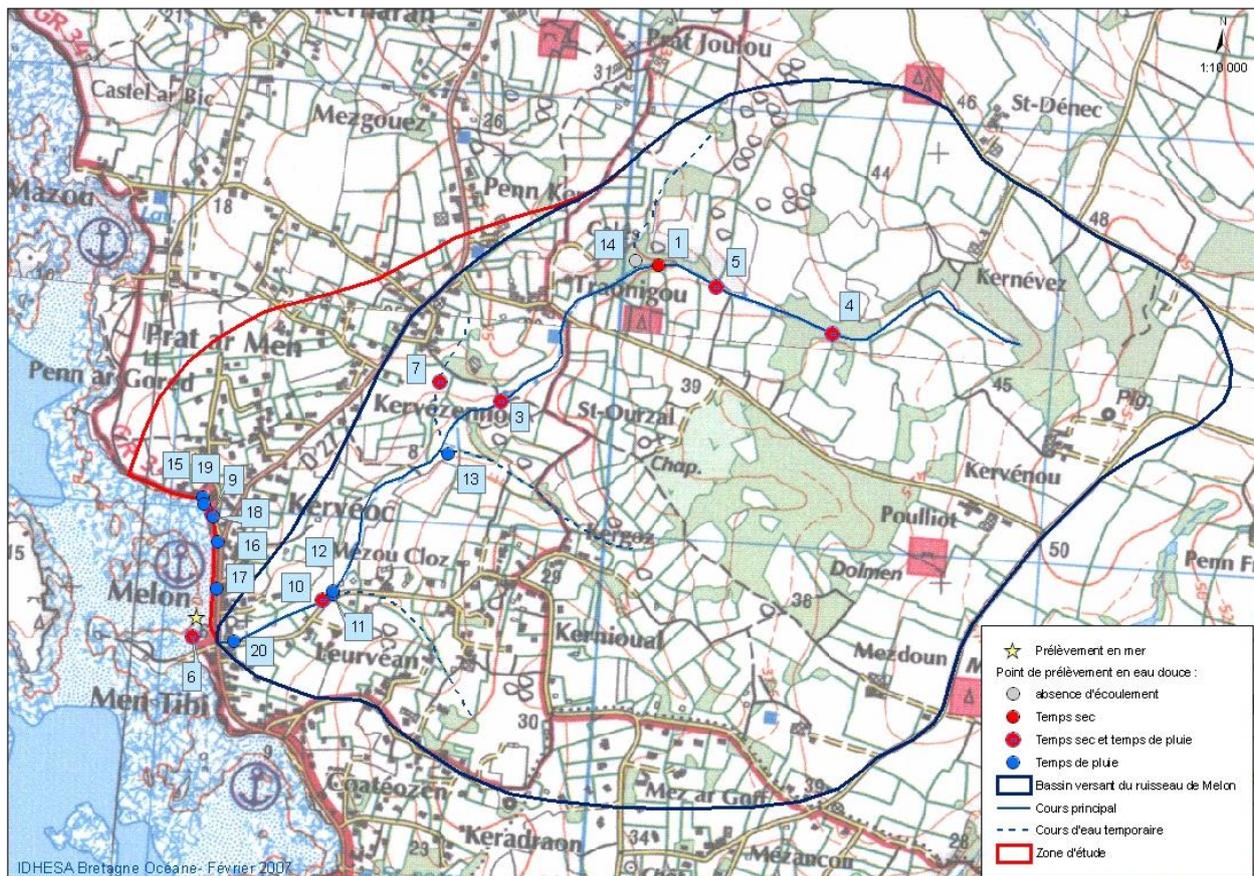
Figure 5 : Localisation des points de mesure

Les trois campagnes de temps de pluie montrent que la qualité de l'eau du ruisseau se dégrade fortement dans les 500 derniers mètres de son parcours (augmentation d'un facteur 1,5 à 15 du nombre de germes entre les points 12 et 6). C'est le petit affluent rive gauche venant du secteur de Kernioual qui contribue pour l'essentiel à la dégradation de la qualité de l'eau observée dans la partie terminale du ruisseau. Les fortes concentrations en bactéries mesurées sur cet affluent témoignent d'apports récurrents d'eaux contaminées provenant de dispositifs d'assainissement non collectif défectueux :

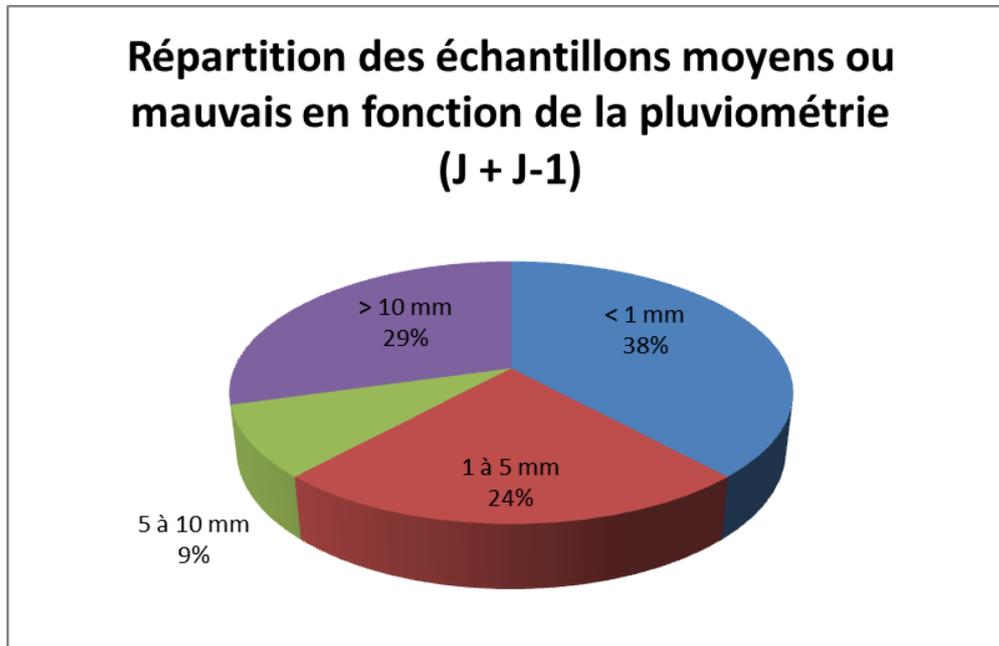
On remarquera d'après ce graphique que 38% des résultats moyens ou mauvais sont présents pour une pluviométrie inférieure à 1mm/48h.

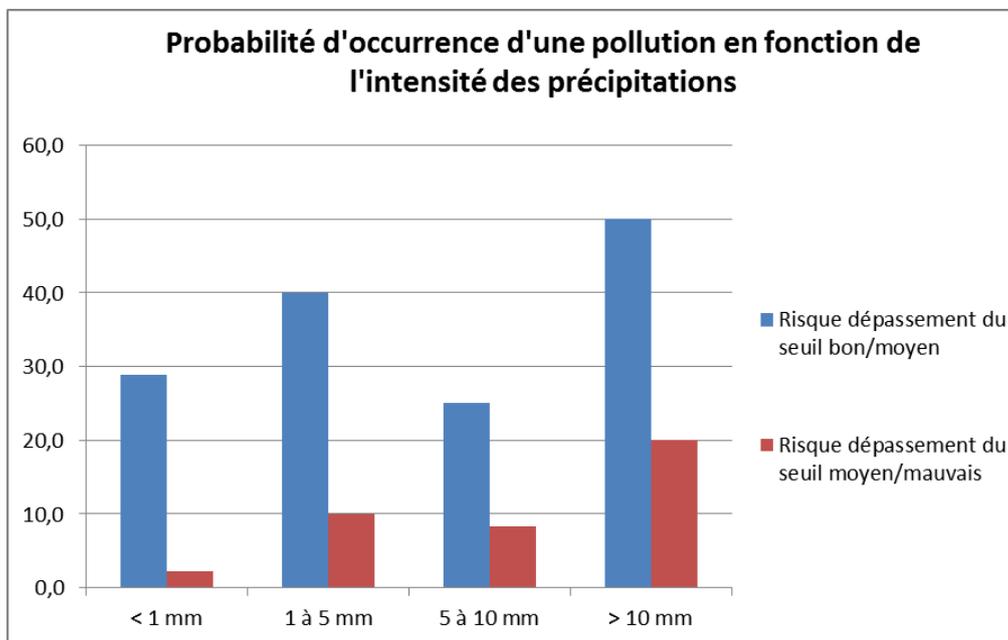
L'analyse des données de 2009 à 2018 met plutôt en évidence l'importance de la forte pluviométrie sur le risque de dépassement du seuil bon/moyen et sur le risque de dépassement du seuil moyen/mauvais, en effet, la pluviométrie supérieure à 10 mm en 48h est la situation la plus à risque.

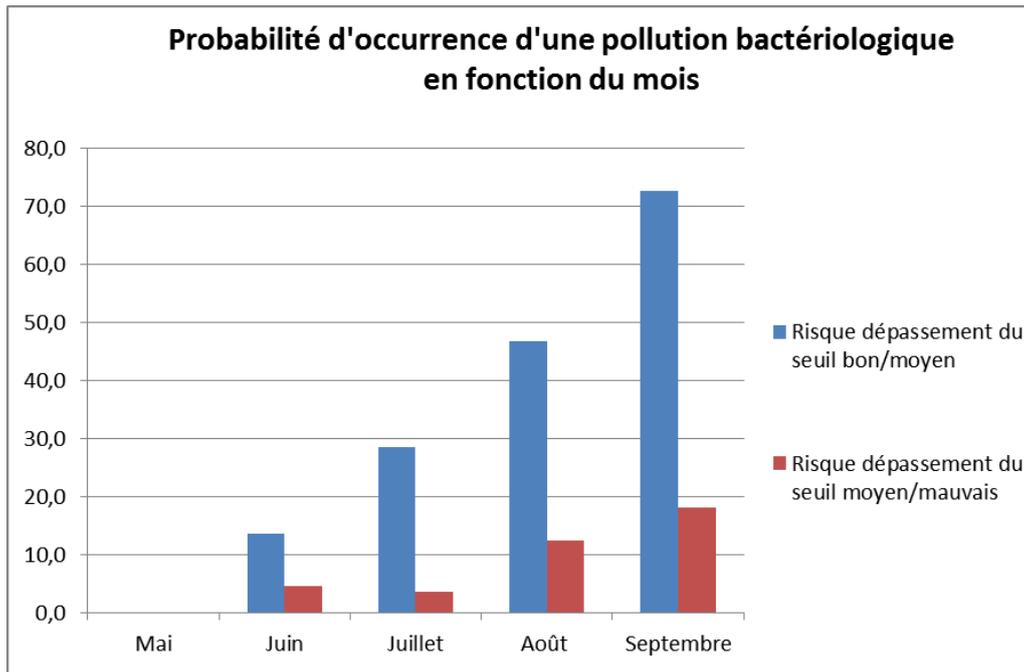
Le graphique ci-dessus met en évidence l'importance du moment du prélèvement dans la saison. En effet, plus le prélèvement est effectué tard dans la saison plus la probabilité d'occurrence d'un résultat moyen ou mauvais est importante. Ainsi, 73% des résultats dépassent le seuil bon/moyen en septembre contre environ 14% en juin et 29% en juillet. La fréquentation de la région peut avoir son importance sur la qualité des prélèvements, même si la fréquentation est maximale plutôt en juillet et en août. Ces dépassements peuvent peut-être être corrélés avec le pâturage du regain après les fauches.

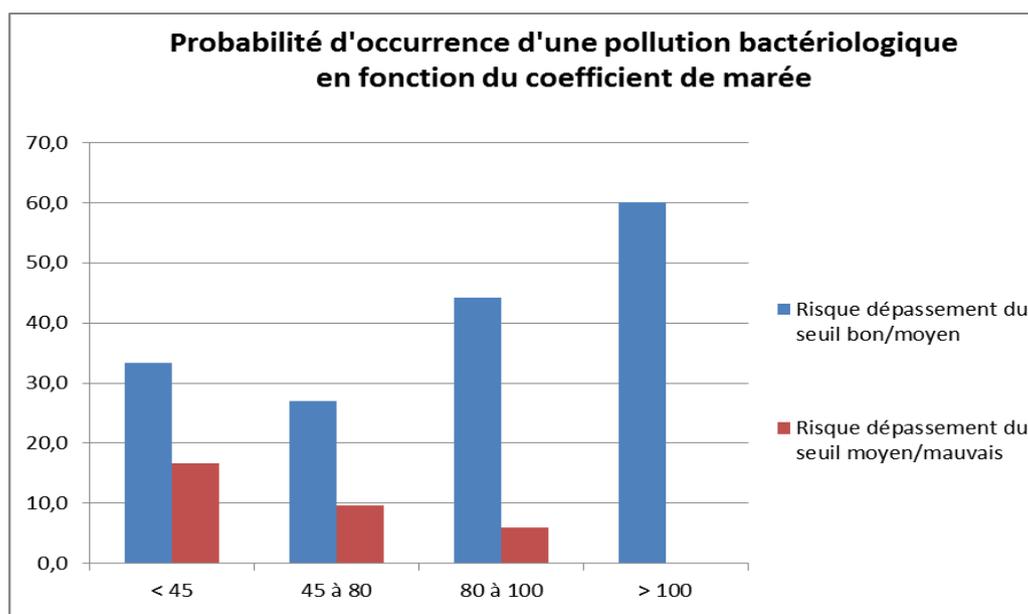
Le graphique ci-dessus ne met pas en évidence l'importance du coefficient de marée sur les dépassements.
