Profil de vulnérabilité des eaux de baignade révisé de la plage de Porsmilin à Locmaria-Plouzané

Avril 2019

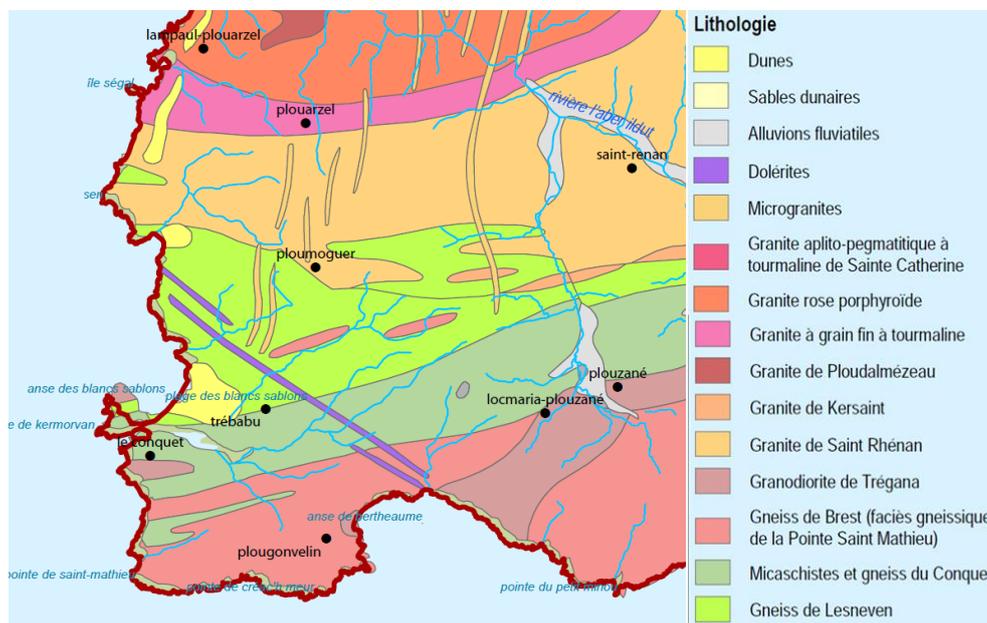
Figure 1 : Répartition des différentes formations géologiques sur le territoire (extrait de l'atlas cartographique du SAGE du Bas-Léon)

Les formations géologiques dominantes sur le bassin sont dans sa partie haute, celle des « micaschistes et gneiss du Conquet » et dans sa partie basse, celle des « gneiss de Brest ». Au niveau de la plage, dans sa partie est, on peut observer la zone de contact entre la partie septentrionale des gneiss de Brest et la « granodiorite de Trégana ». Les falaises de Porsmilin interceptent le passage d'un puissant filon de dolérite dite « dolérite de brenterch », visible sur l'estran à marée basse.

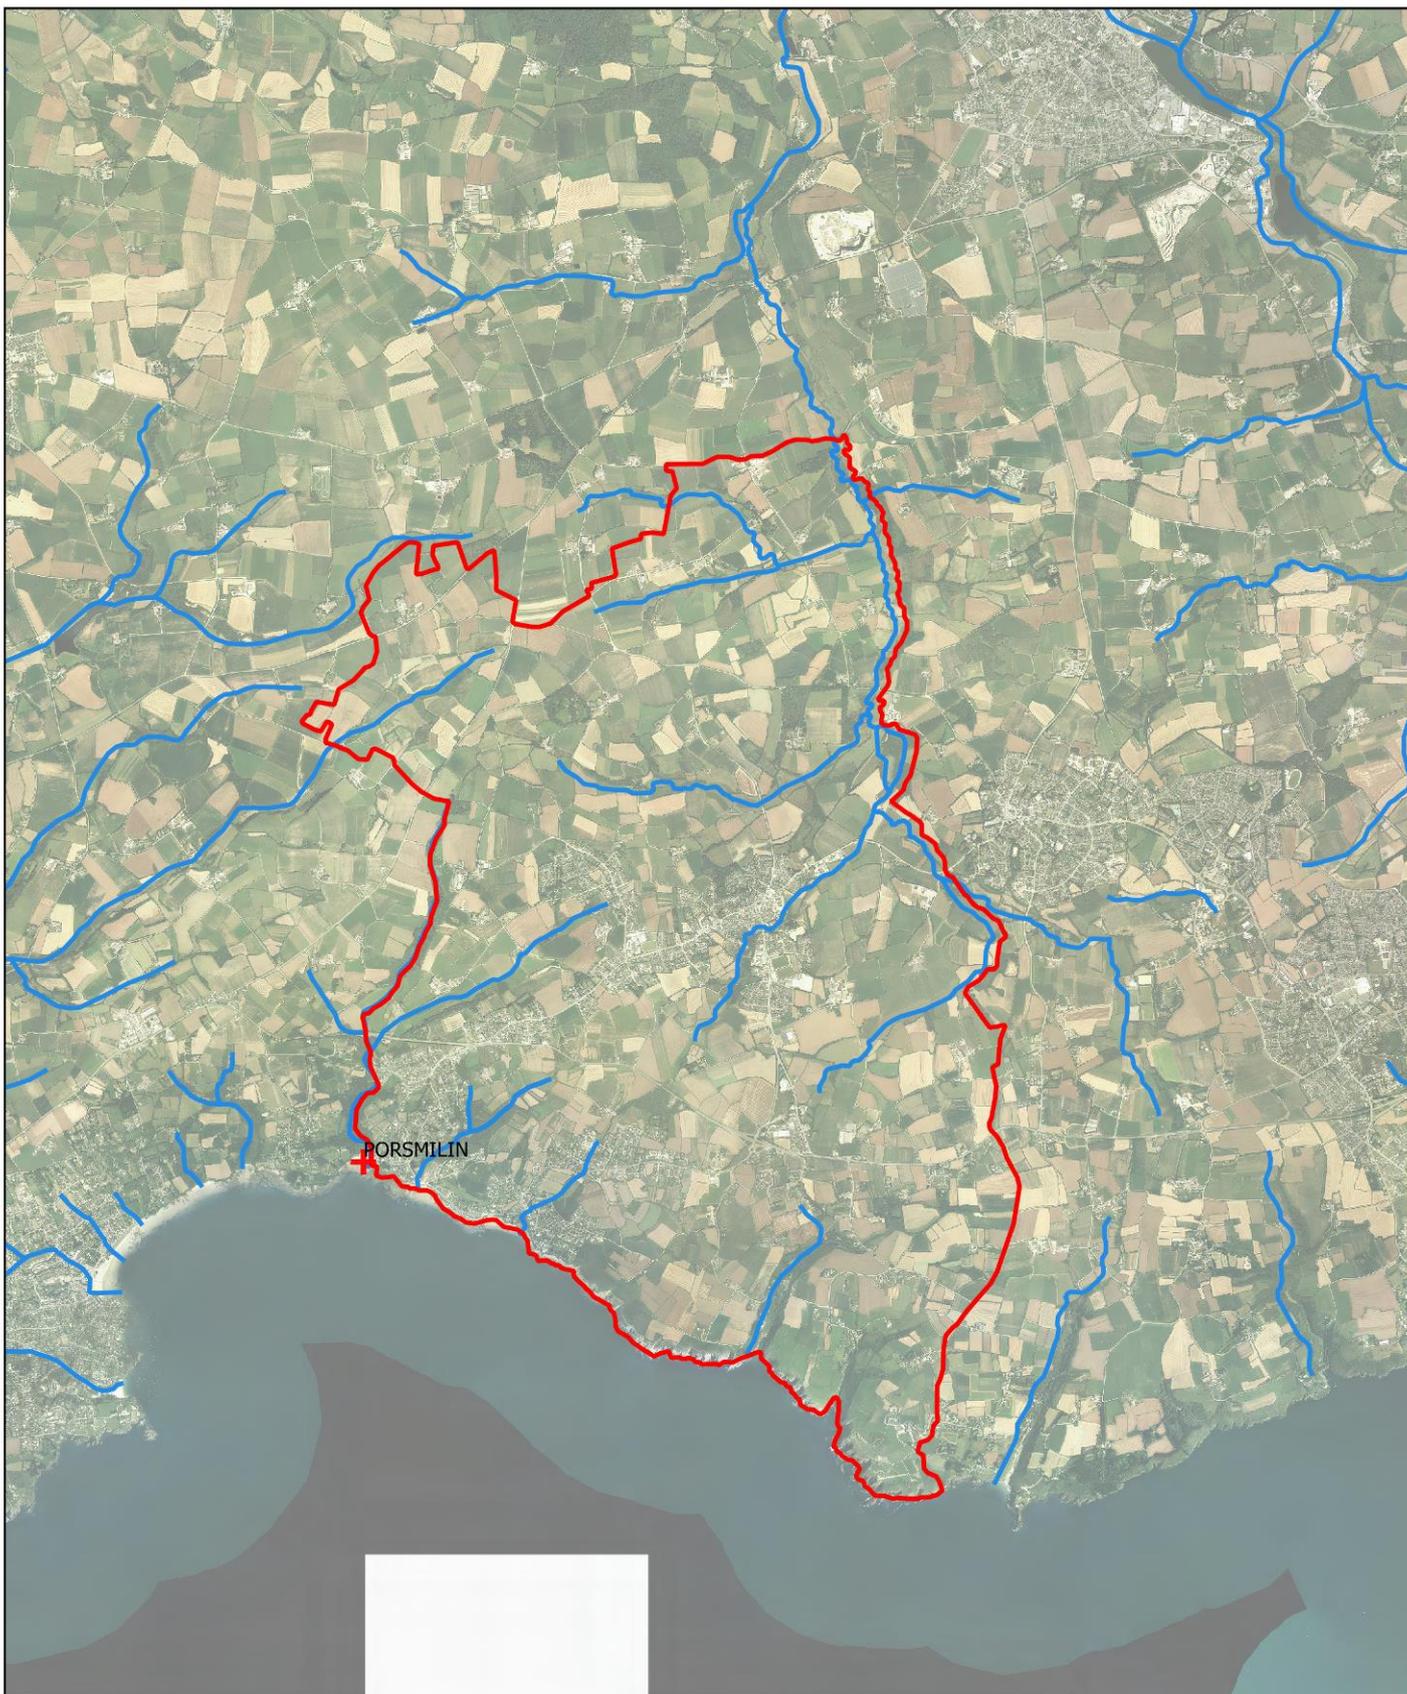
LOCALISATION DE LA PLAGE DE PORSMILIN - LOCMARIA-PLOUZANE

L'estran occupe un « creux » dans le platier rocheux. Le sillon creusé dans la plate-forme rocheuse intertidale doit vraisemblablement son existence à l'érosion littorale conjuguée à celle du cours d'eau (*Source : Actualisation de la géomorphologie littorale de la rade de Brest. Rochard, 2001*). En effet, pendant les périodes de régression marine, l'érosion provoquée par le ruisseau qui coulait directement sur la roche actuellement recouverte de sable a conduit à ce que l'anse se trouve directement dans l'axe du vallon terrestre.

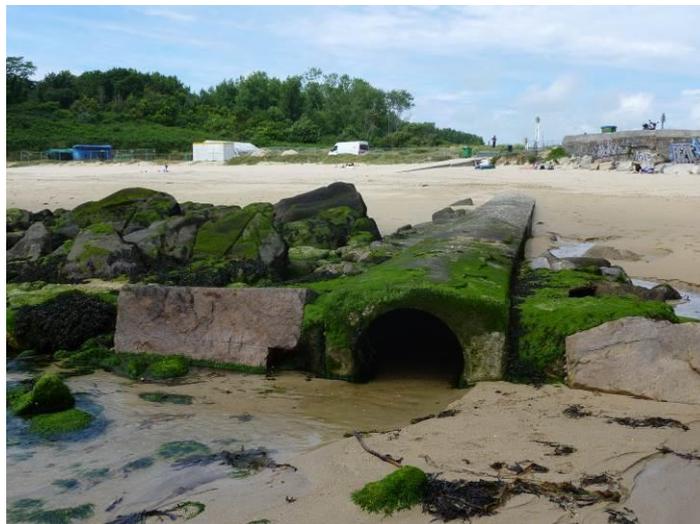
Le ruisseau de Porsmilin débouche à l'est de la zone de baignade par l'intermédiaire d'un émissaire canalisé sur une centaine de mètres.

Exutoire du ruisseau de Porsmilin à l'est de la zone de baignade

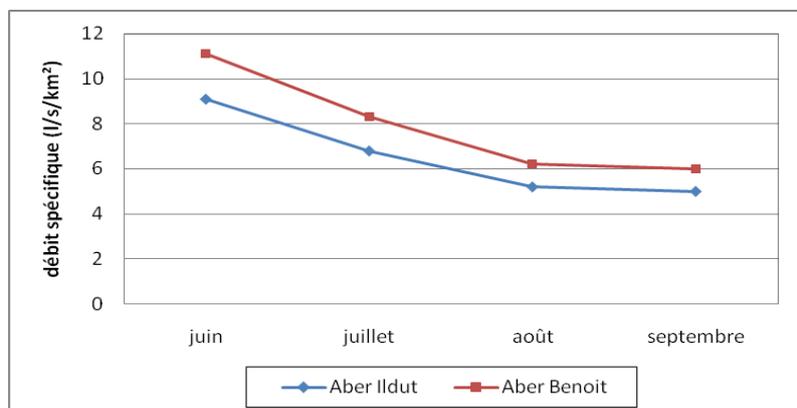
Débits spécifiques moyens mensuels pour la période estivale (Source : Banque HYDRO)

L'ordre de grandeur du débit spécifique en été sur le territoire est proche de 7 l/s/km² ; cette valeur doit être comprise comme une moyenne, les débits diminuant depuis le mois de juin jusqu'au mois de septembre.

Pour le ruisseau de Porsmilin dont le bassin s'étend sur une superficie de 4,6 km², le calcul donne un débit moyen en été et à l'exutoire qui se situe aux environs de 33 l/s. Cet ordre de grandeur est globalement confirmé par nos mesures de terrain :

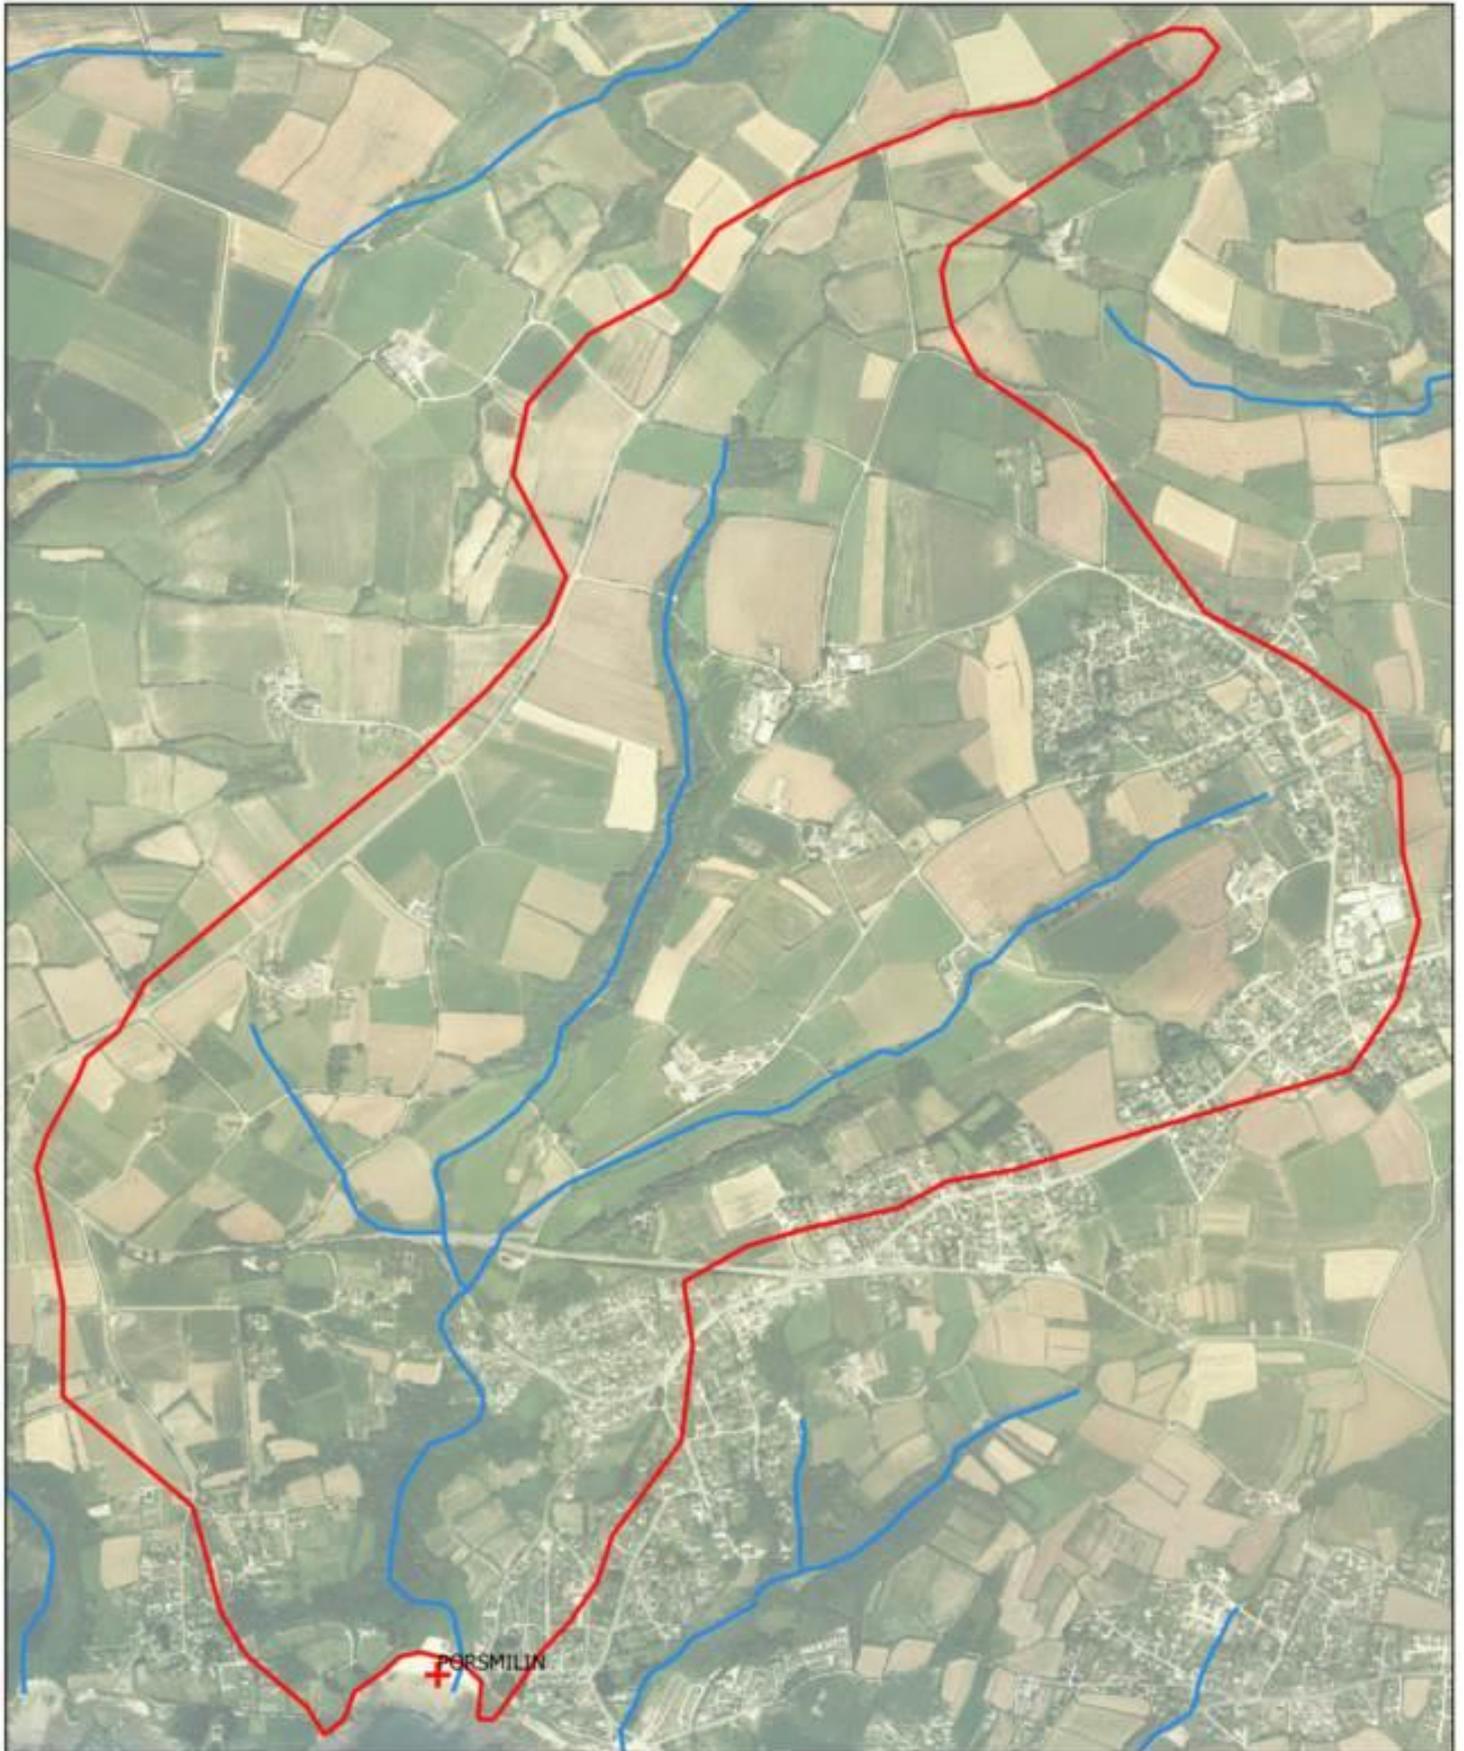
Carte 2 : Localisation du bassin versant et du réseau hydrographique

Le bassin versant de la plage de Porsmilin est traversé par un ruisseau dont la source se situe à 500 m au nord du lieu-dit Goulven. Il s'écoule selon une direction nord-sud sur une longueur de 3 000 m avant de rejoindre la plage.

Le ruisseau de Porsmilin est alimenté, à 2 000 m de sa source, par un premier affluent rive droite de faible extension (450 m), le ruisseau de Ranveur, puis par un affluent rive gauche, le ruisseau de Mescam (2 000 m).

Son bassin versant, d'une superficie de 464 ha, présente une pente moyenne de 3 % (*Source : BD ALTI © IGN*).

Les cours d'eau répertoriés sur la carte 2 sont issus de la base de données cours d'eau de la DDTM.

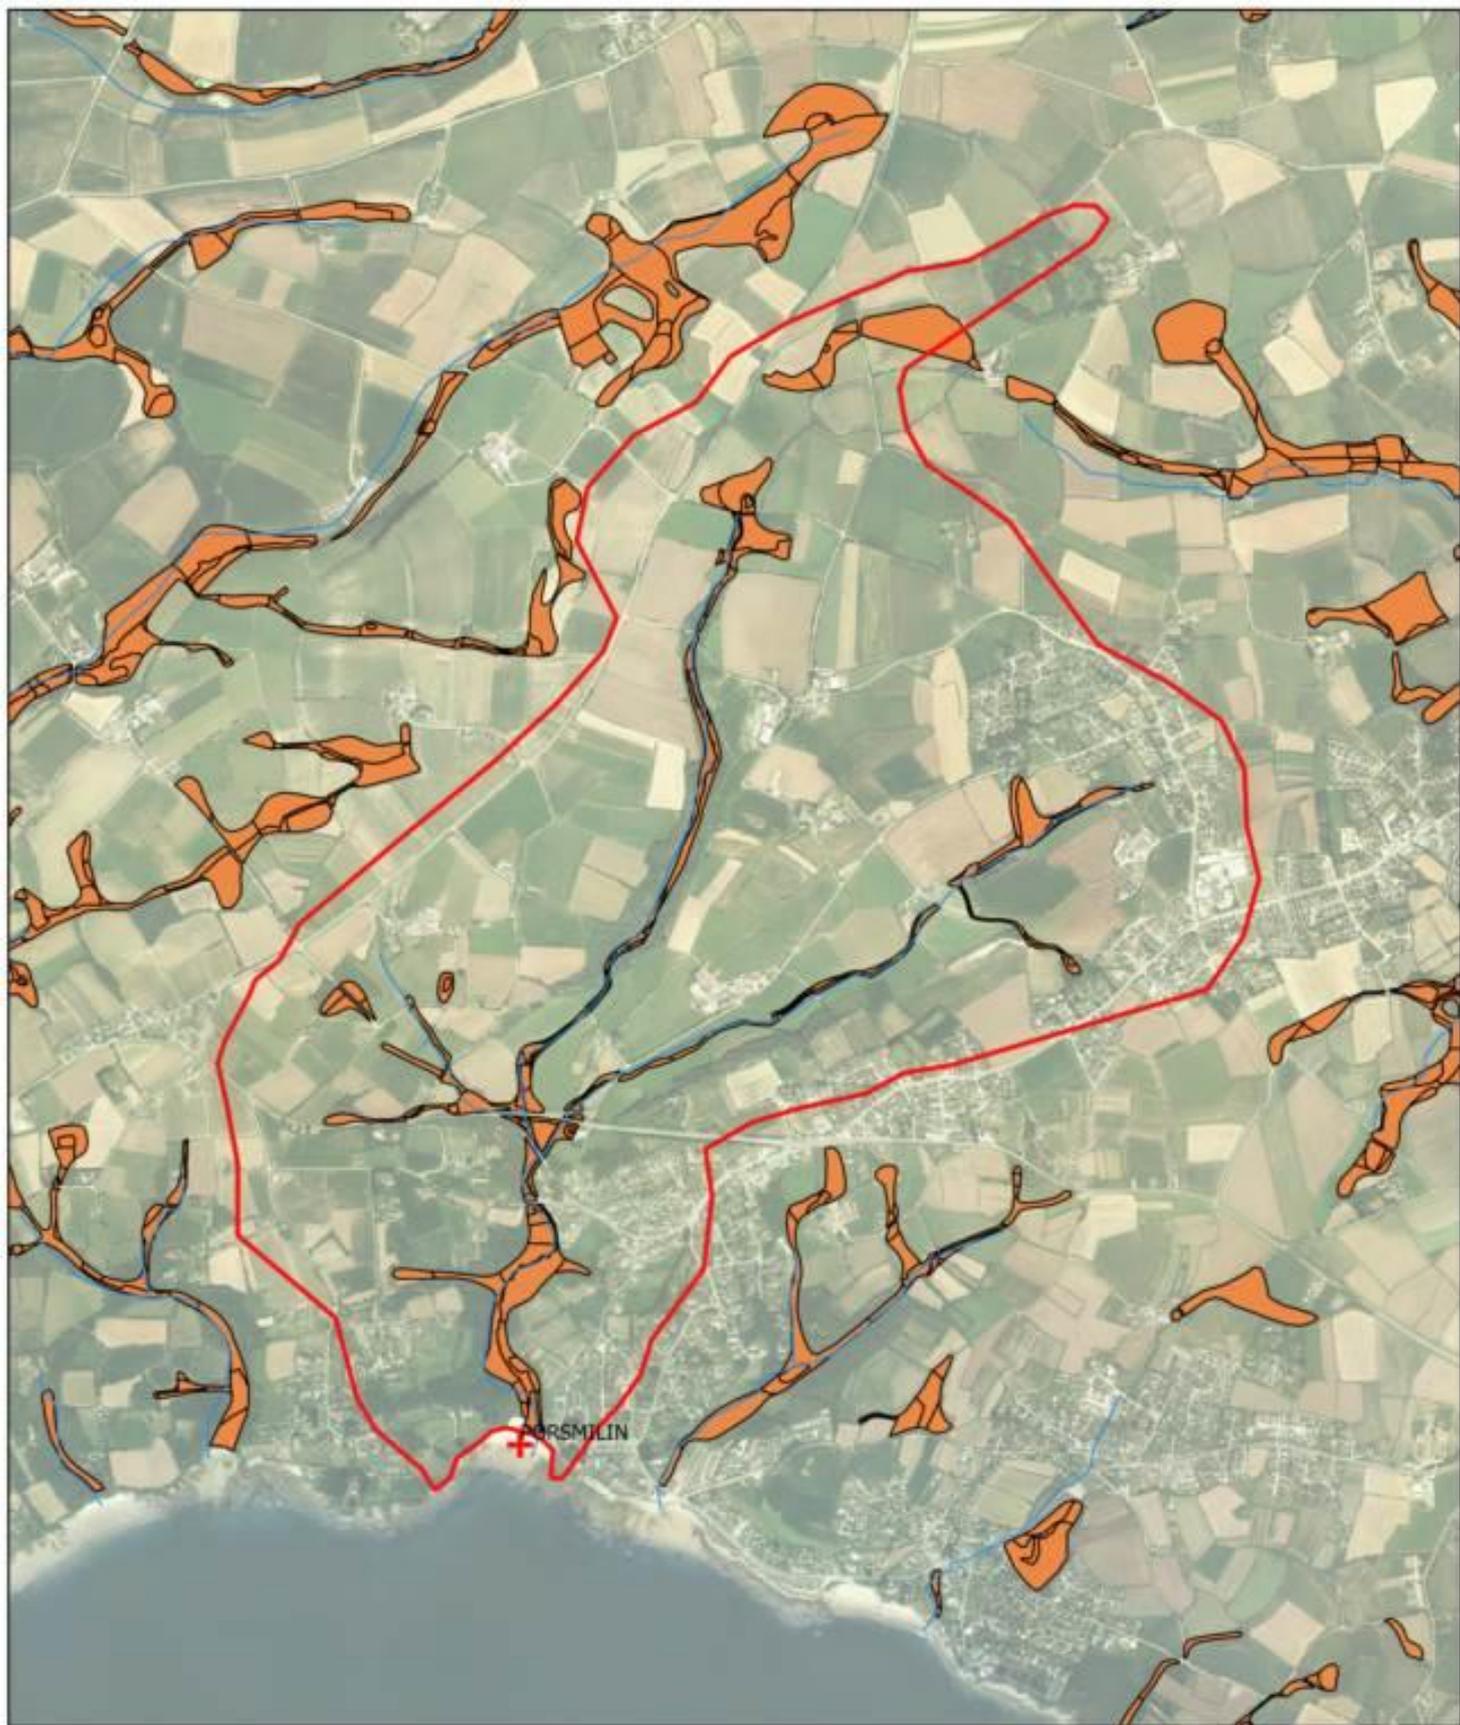
ZONES SENSIBLES - PLAGE DE PORSMILIN

Les zones humides localisées sur la carte suivante sont issues de l'inventaire des zones humides sur la CCPI réalisé en janvier 2015, par EF Etudes. Les zones humides sur le bassin versant sont présentes aux abords du cours d'eau ainsi qu'en amont du bassin versant. Elles assurent notamment des fonctions de régulation hydraulique, d'amélioration de la qualité des eaux et de maintien d'un écosystème.

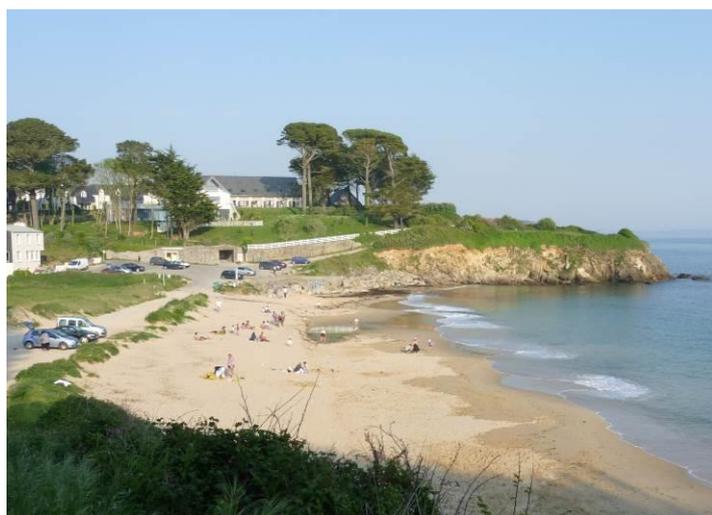
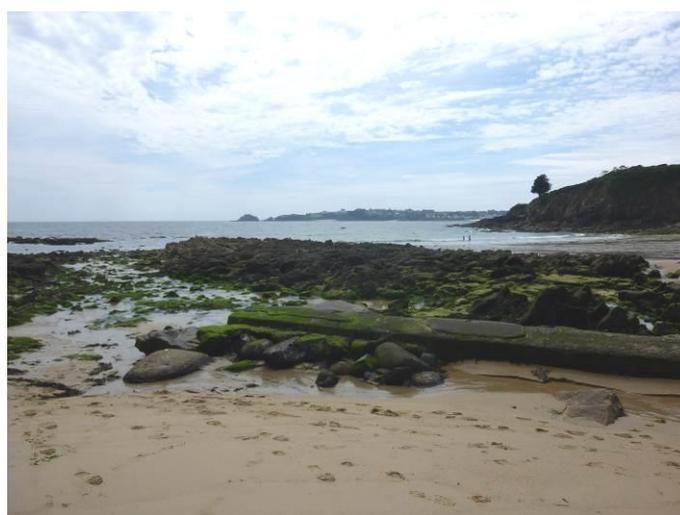
La plage de Porsmilin est encadrée par deux petites pointes rocheuses. L'estran, constitué essentiellement de sable et de substrat rocheux du côté de l'émissaire en mer du ruisseau de Porsmilin, est surmonté d'un talus dunaire. La partie orientale de la plage, en contrebas du parking aménagé, est bordée de vestiges du mur de l'Atlantique et d'un enrochement.

Vue d'ensemble de la zone de baignade à pleine mer (à gauche) et à basse mer, depuis l'émissaire du ruisseau de Porsmilin (à droite)

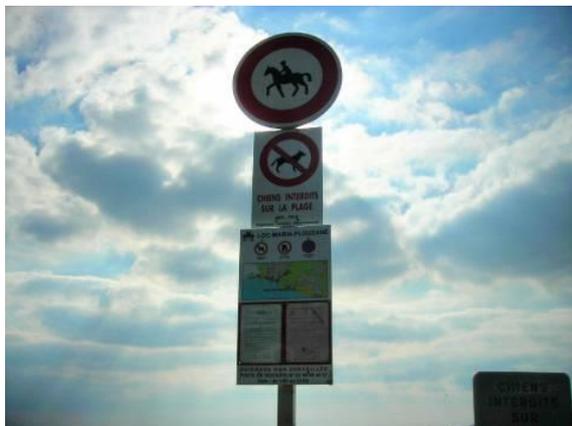
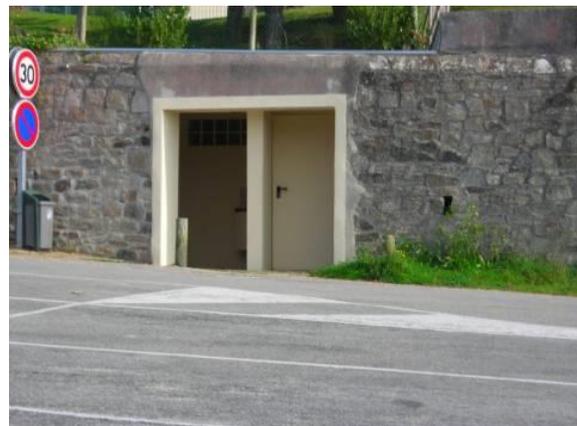
Panneaux d'affichage et équipements sanitaires en place

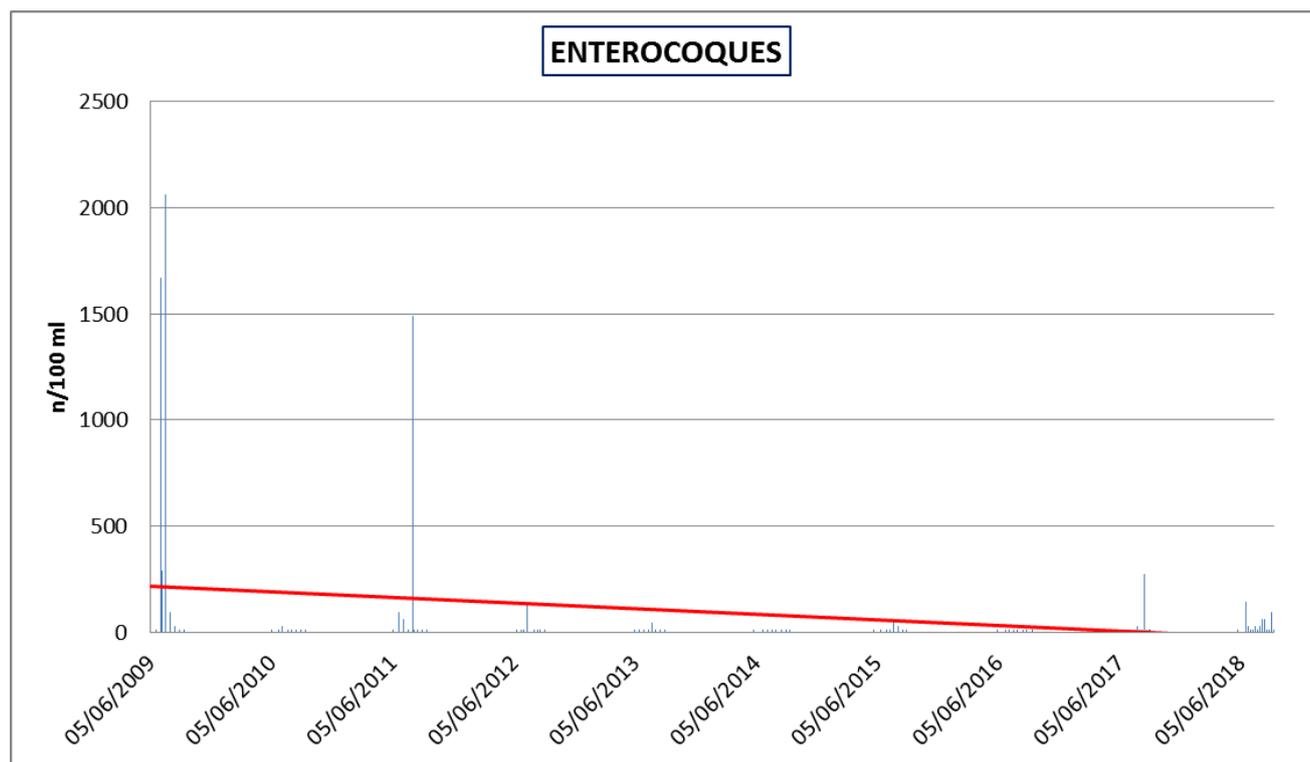
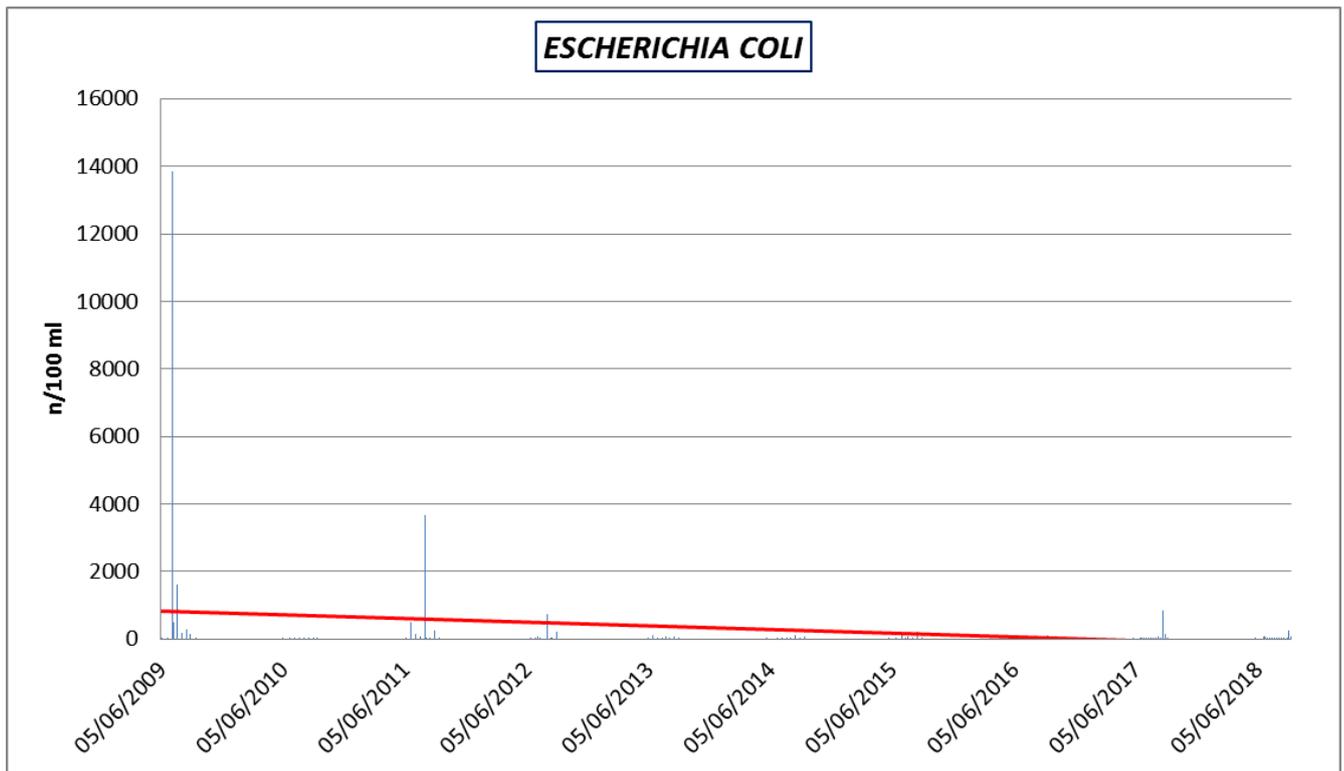
On notera que la moyenne de la concentration en bactéries fécales pour *E.coli* et entérocoques a baissé sur les dernières données de 2011 à 2018, les valeurs maximales sont également moins importantes.

Les courbes ci-après présentent les évolutions des teneurs en germes mesurées durant les 10 dernières années. Les courbes de tendance associées révèlent une baisse des concentrations pour le paramètre entérocoque et pour le paramètre *E.coli*.

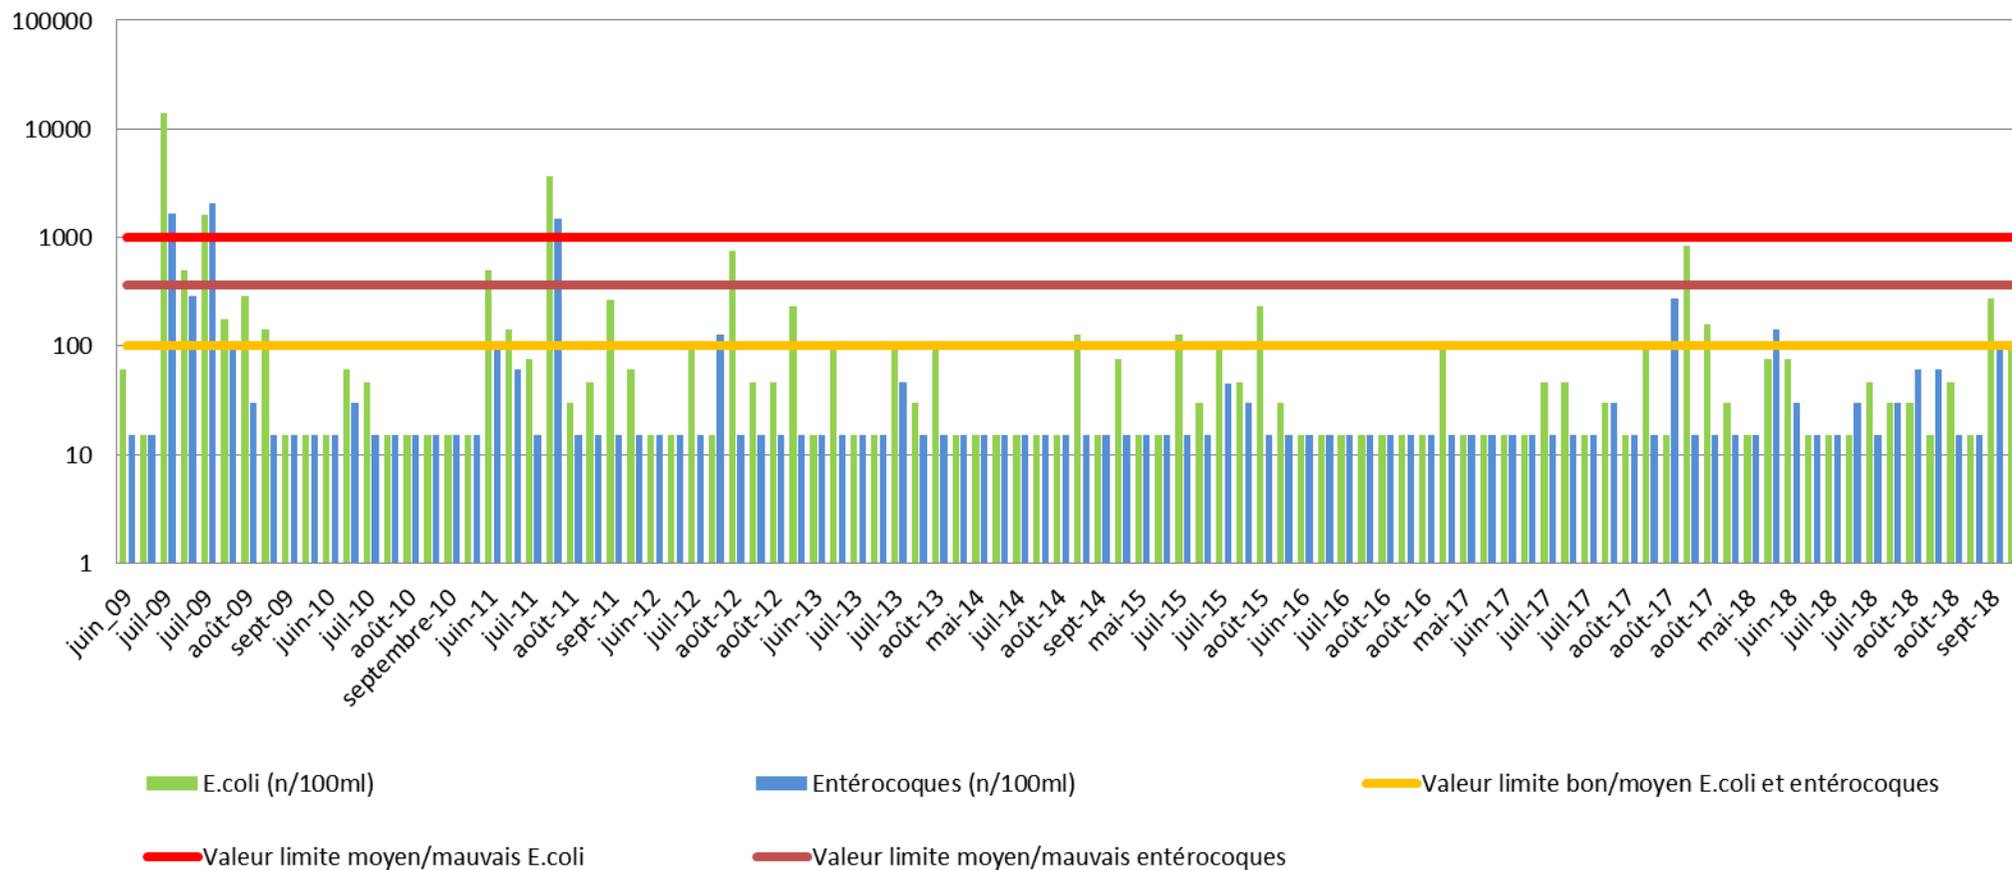
Le tableau ci-après reprend les données de qualité des eaux de baignade à partir de 2009 jusqu'à 2018. Les lignes continues représentent les références de qualité évoquées précédemment pour l'appréciation des résultats en cours de saison. On constate que les résultats se sont améliorés depuis la saison 2012, en effet, le dernier mauvais résultat date d'août 2011.

Evolution de la qualité de l'eau de baignade de la plage de Porsmilin, Locmaria-Plouzané (Données ARS, saisons 2009 à 2018)

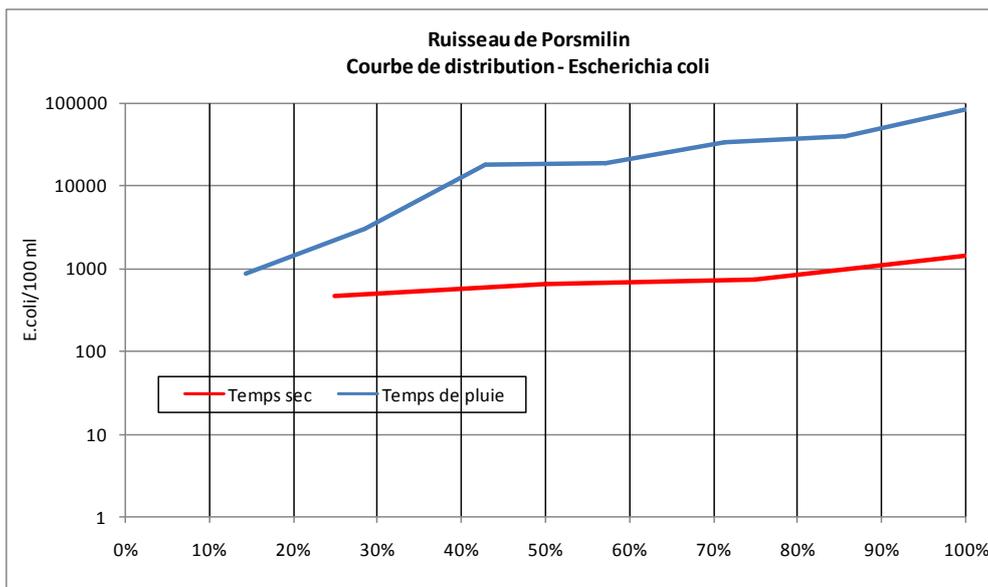
Par temps sec, la contamination du ruisseau de Porsmilin est modérée, de l'ordre de 1 000 E.coli/100 ml. La qualité se détériore systématiquement à la suite d'un épisode pluvieux (10 000 E.coli/100 ml en moyenne). Les valeurs extrêmes de contamination mesurées sont élevées et atteignent un peu plus de 80 000 E. coli/100 ml :

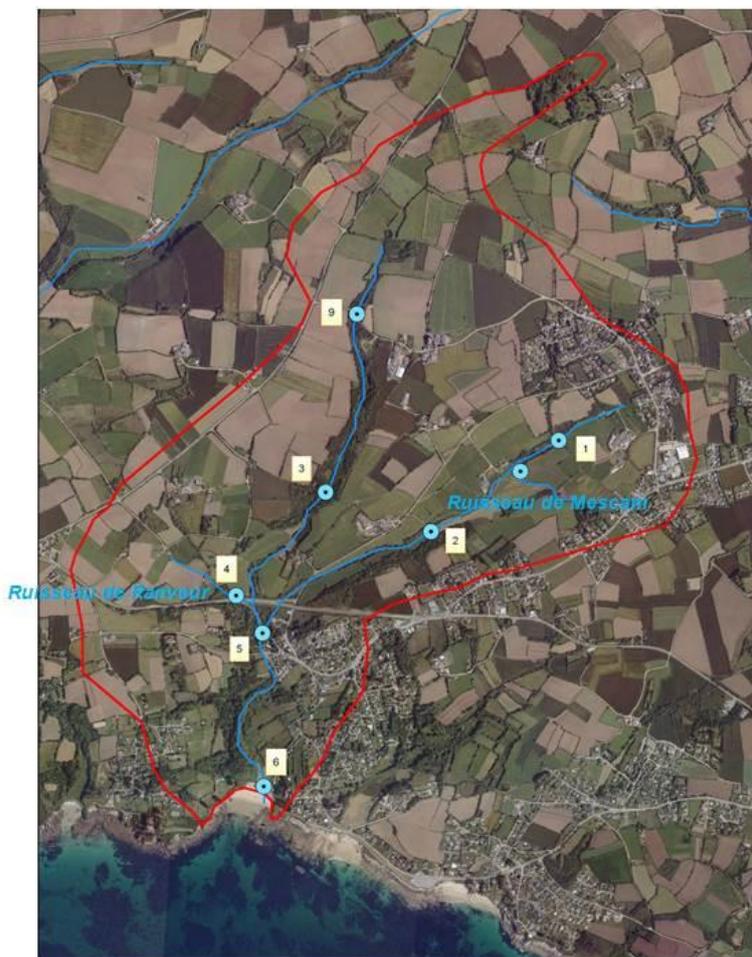
Figure 2 : Localisation des points de prélèvement

Les analyses réalisées en différents points sur le cours principal du ruisseau de Porsmilin révèlent l'existence d'une contamination à l'aval de la confluence avec les ruisseaux de Ranveur et de Mescam (1 000 à 90 000 E. coli/100 ml au point 5), par temps sec comme par temps de pluie, qui s'atténue d'un facteur 2 environ jusqu'au débouché dans la zone de baignade (point 6) :

Cette baisse des niveaux de contamination sur le cours inférieur démontre qu'aucune autre source importante de contamination n'existe dans ce secteur.

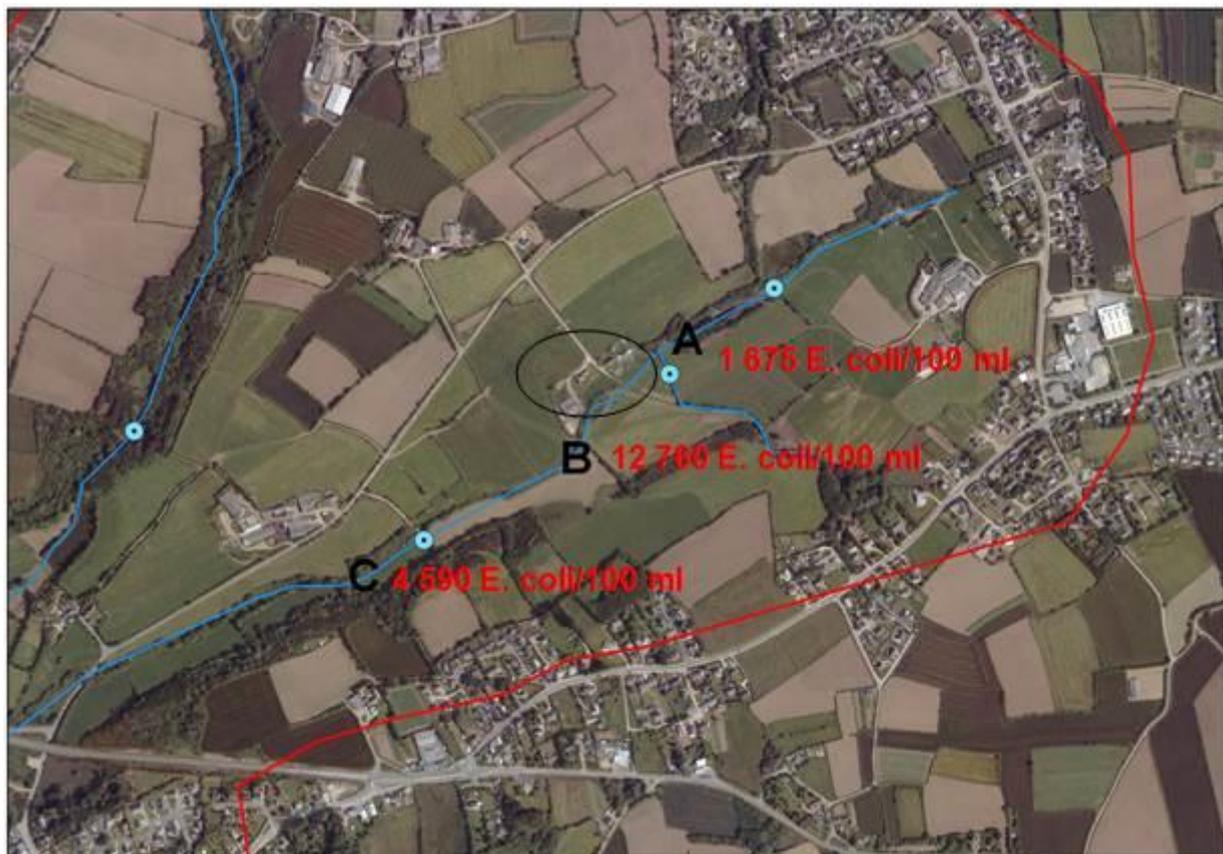
Figure 3 : Localisation des points de prélèvement pour sectoriser l'origine de la pollution

C'est le ruisseau de Mescam, affluent rive gauche, qui contribue pour l'essentiel à la dégradation de la qualité de l'eau observée dans la partie centrale du ruisseau de Porsmilin. Les fortes concentrations en bactéries mesurées sur cet affluent témoignent d'apports récurrents d'eaux contaminées perceptibles dès l'amont du bassin (2 000 à 180 000 E. coli/100 ml au point 1) et qui augmentent très significativement à l'aval de Troléven (21 000 à plus de 820 000 E. coli/100 ml au point 2). Des prélèvements resserrés dans la zone microbiologiquement active (entre les points 1 et 2) ont permis d'identifier l'impact d'un dispositif d'assainissement non collectif :

De très forts niveaux de concentrations (supérieurs à 20 000 E. coli/ 100 ml) ont été détectés par temps de pluie, le 23 août 2006, en différents points, aussi bien dans les zone d'apports de bactéries reconnues (points 1-2-5) que sur le ruisseau de Ranveur (plus de 820 670 E. coli/100 ml au point 4) et le cours amont du ruisseau de Porsmilin (74 000 E. coli/100 ml au point 3). Ces seuls apports ont suffi à dégrader de façon significative la zone de baignade (près de 17 000 E. coli/100 ml mesurés au point de contrôle sanitaire).

Les analyses conduites en 2010 par temps de pluie pour les besoins de l'étude de profil confirment la persistance d'une qualité d'eau dégradée à l'exutoire du ruisseau de Porsmilin (de 30 000 à 80 000 E. coli /100 ml mesurés par temps de pluie) malgré les travaux de réhabilitation de l'installation défectueuse précitée.

D'autres sources importantes de contamination perdurent donc sur le bassin versant, plus particulièrement localisées à l'amont des ruisseaux de Porsmilin et de Mescam et sur le ruisseau de Ranveur.

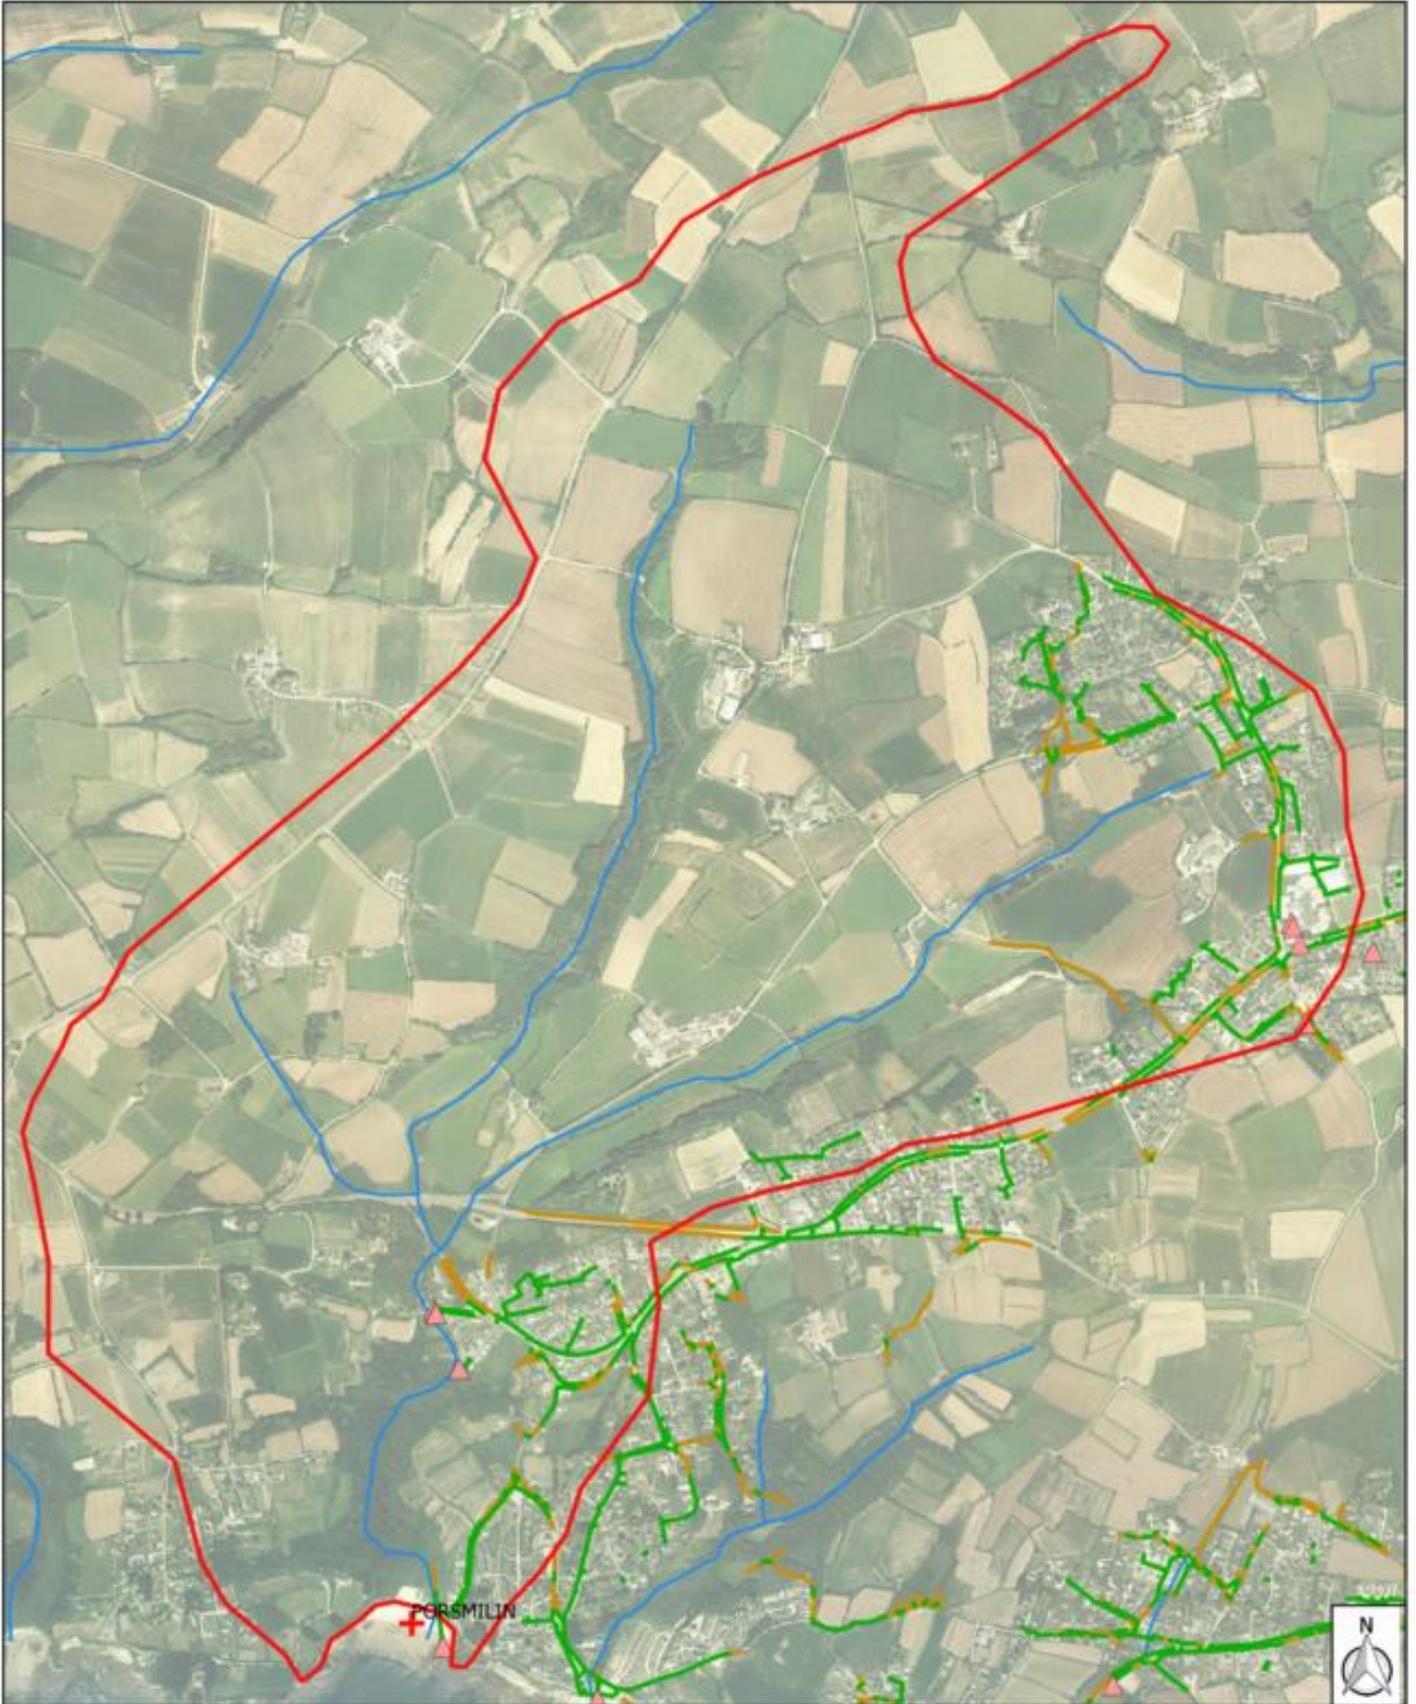
RESEAU D'EAUX PLUVIALES ET EXUTOIRES

- Réseau hydrographique
- Réseau de fossé
- Réseau pluvial
- ▲ Exutoire

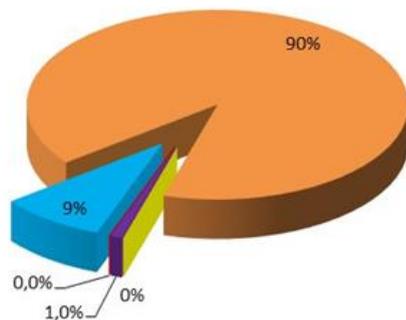
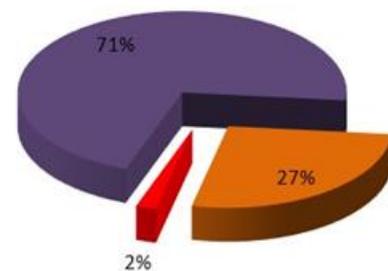
Les graphiques ci-dessous permettent de mettre en évidence les proportions d'installations non-conformes :

Figure 4 : Etat des lieux des assainissements individuels sur la commune de Locmaria-Plouzané (rapport SPANC de novembre 2015)

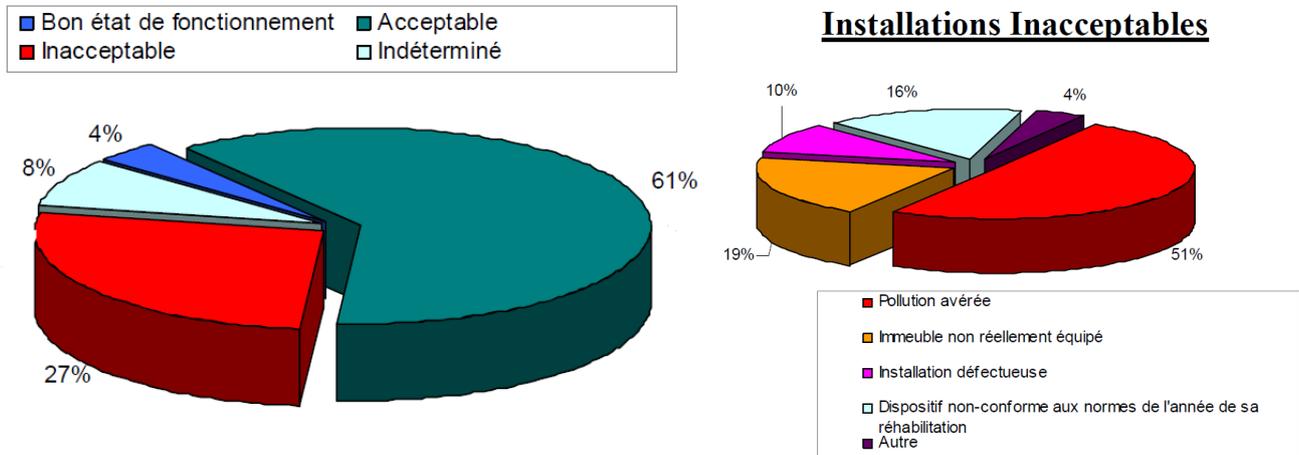
Les installations de Plougonvelin n'ont pas fait l'objet d'un nouveau contrôle depuis le profil initial. Il n'y a donc pas de données actualisées par rapport à 2011. 274 installations avaient été contrôlées pour 73 installations classées inacceptables. Le graphique ci-dessous permet de mettre en évidence les proportions d'installations inacceptables :

Figure 5 : Etat des lieux des assainissements individuels sur la commune de Plougonvelin (rapport SPANC de juin 2010)
