Profil de vulnérabilité des eaux de baignade révisé de la plage de Porsmilin à Locmaria-Plouzané

Avril 2019

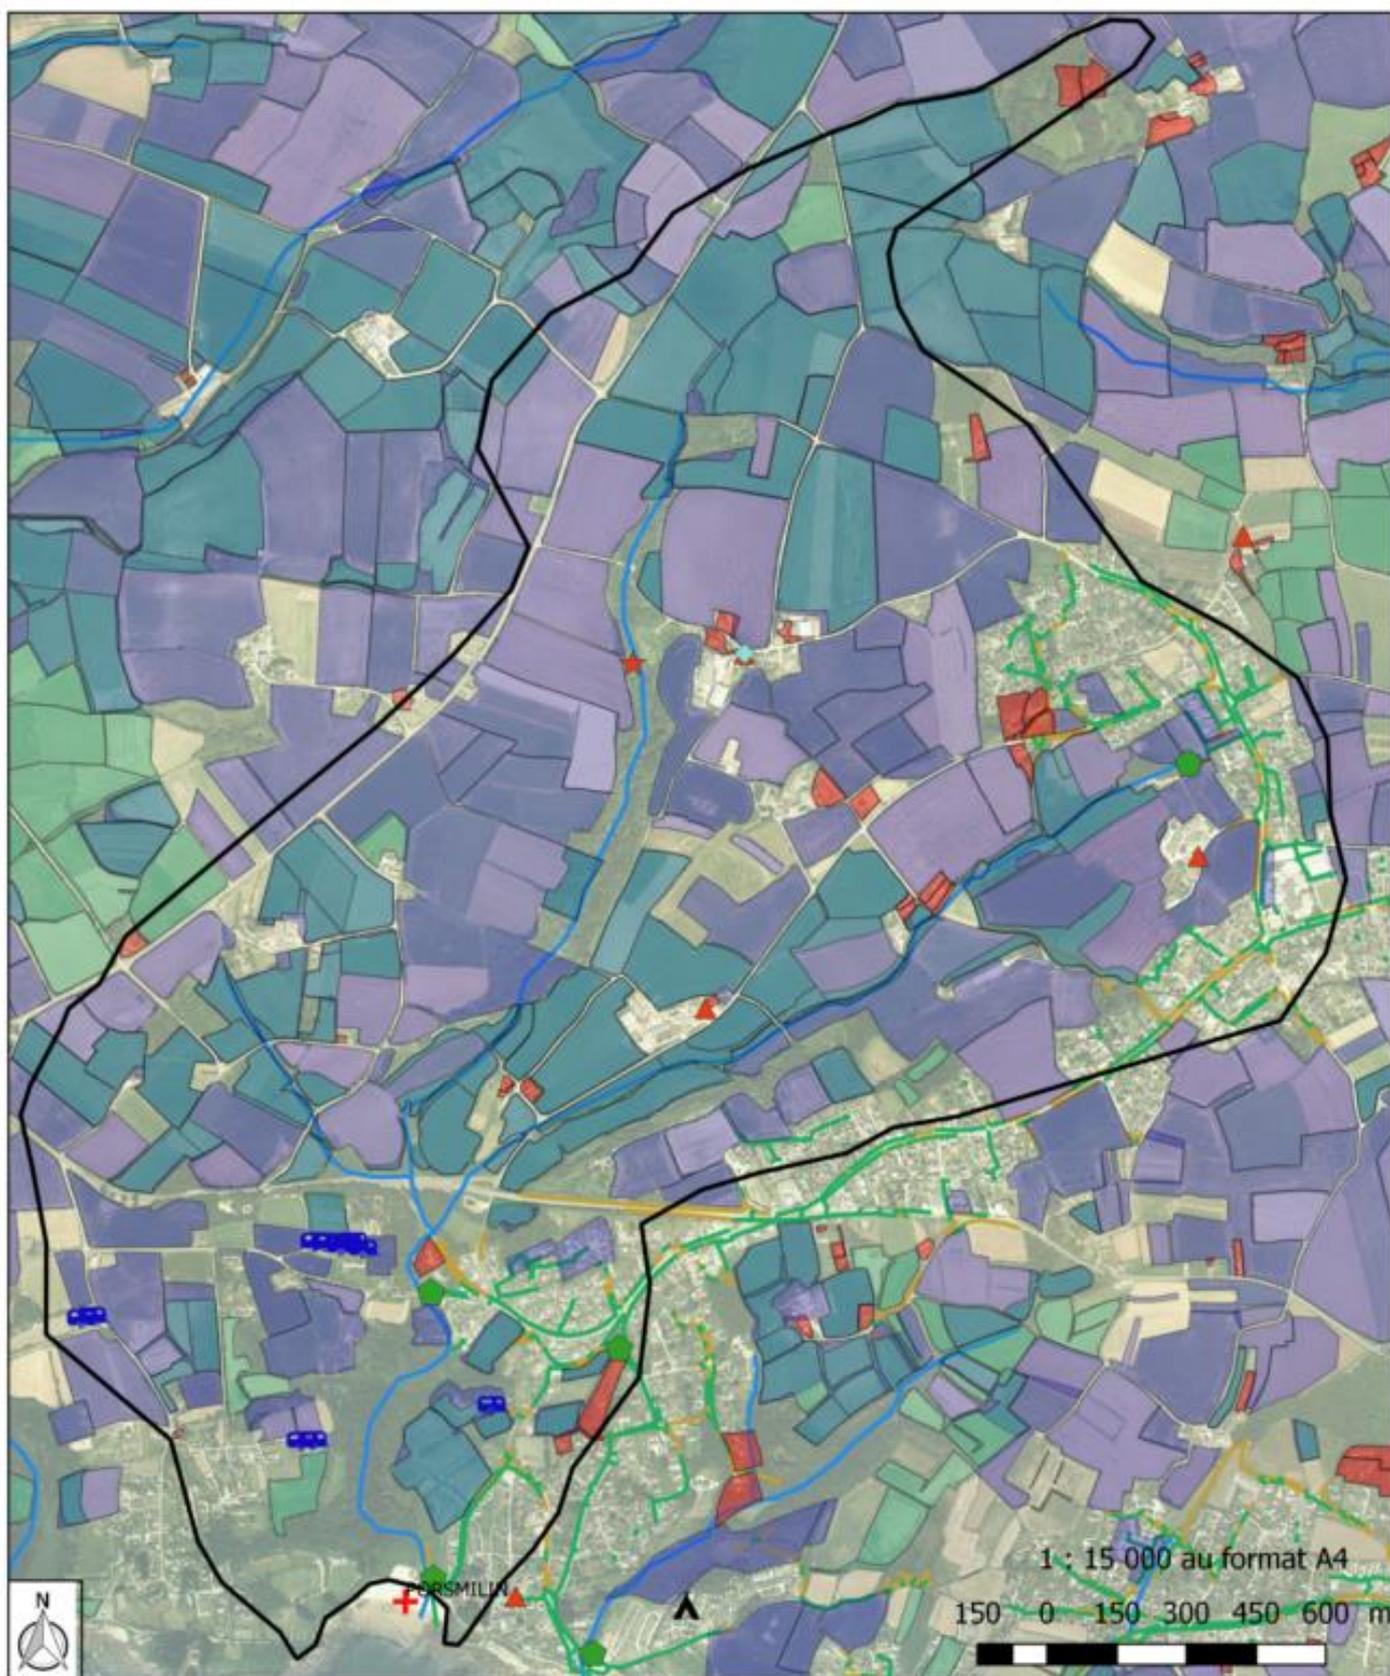
LOCALISATION DES SOURCES POTENTIELLES DE POLLUTION

Carte 7 : Localisation de l'activité agricole sur le bassin versant

Le profil de baignade initial mettait en évidence les principales causes de **pollution chronique** suivantes par ordre décroissant :

- le pâturage et l'abreuvement du bétail directement dans le cours d'eau,
- les fuites directes d'eaux usées non épurées depuis les dispositifs d'assainissement non collectif polluants malgré les travaux de réhabilitation des dispositifs les plus impactants déjà engagés,
- les éventuelles anomalies de raccordement en réseau d'assainissement collectif dans le secteur de Mescam- Kéréven,
- le lessivage des surfaces imperméabilisées par temps de pluie,
- éventuellement, de mauvaises pratiques d'épandage.

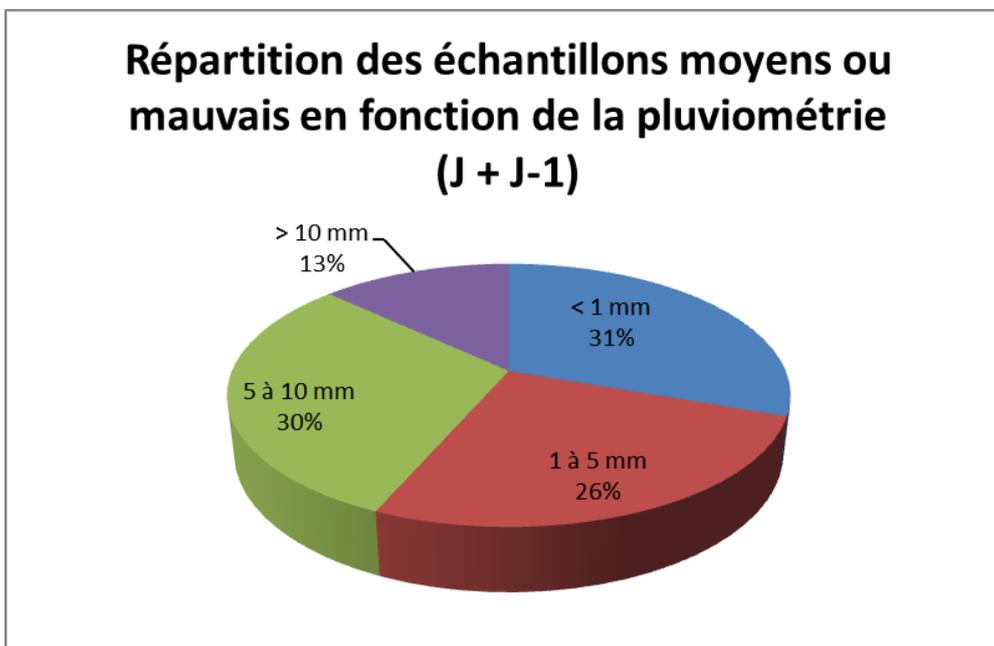
La répartition des dépassements de 2009 à 2017 en fonction de la pluviométrie (J + J-1) est la suivante :

On remarquera d'après ce graphique que seulement 31% des résultats moyens ou mauvais sont présents pour une pluviométrie inférieure à 1mm/48h.

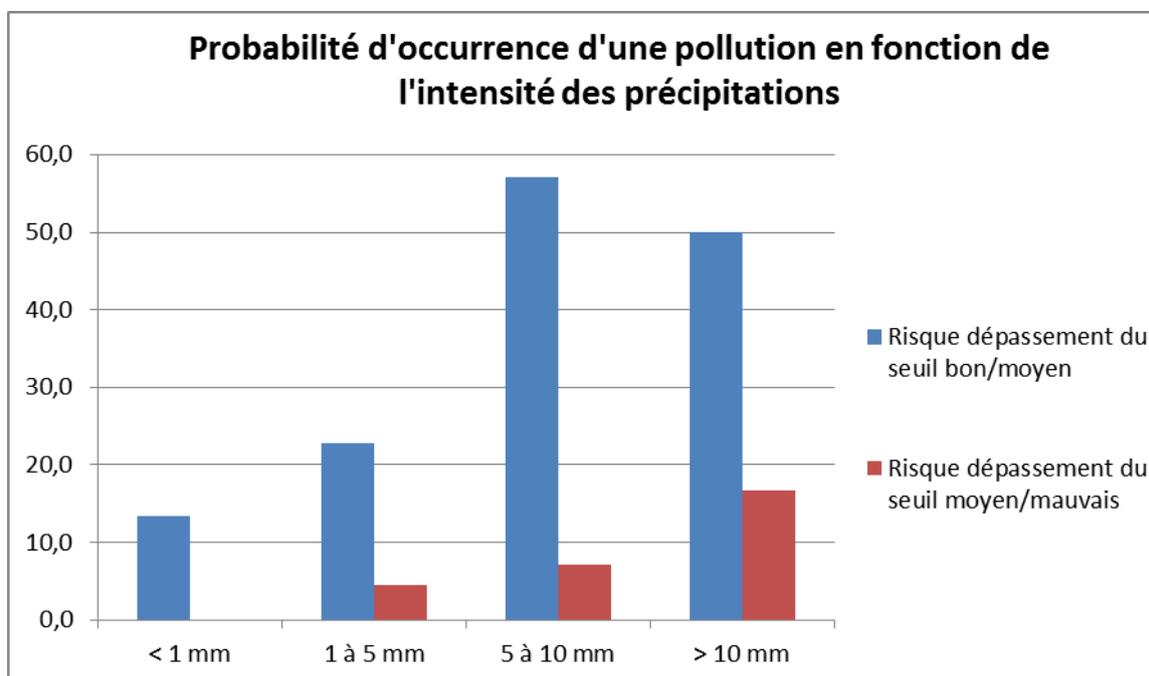
L'analyse des données de 2009 à 2018 met clairement en évidence l'importance de la pluviométrie sur le risque de dépassement du seuil bon/moyen et sur le risque de dépassement du seuil moyen/mauvais. En effet, dès que la pluviométrie est supérieure à 5mm/48h le risque de dépassement des seuils est plus important.

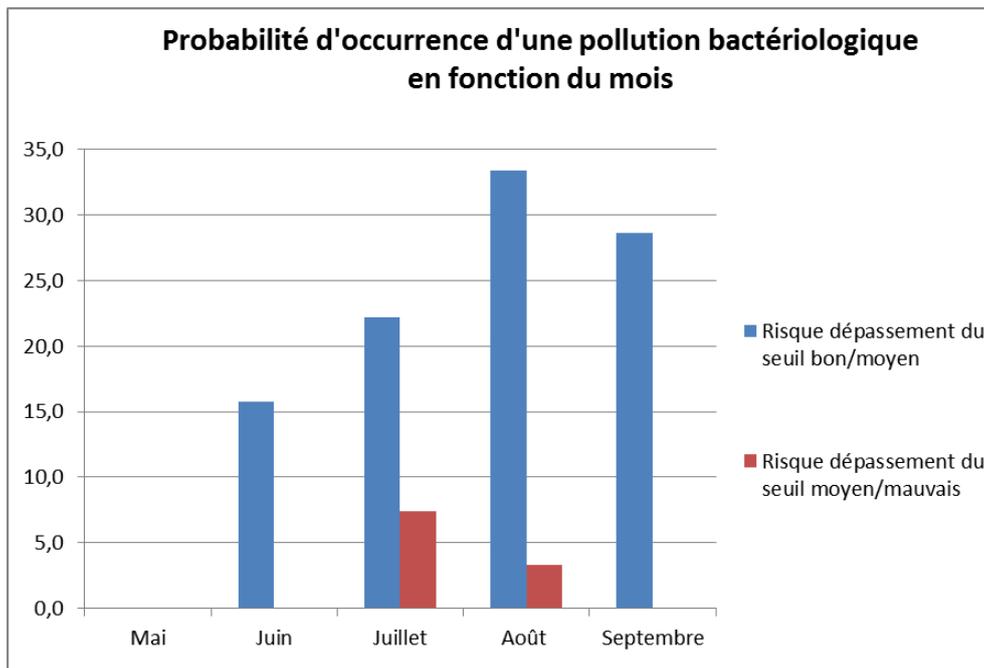
D'après le graphique ci-dessus, le risque de pollution est plus important en juillet et août, en effet aucun mauvais résultat n'a été constaté en mai, juin ou septembre.

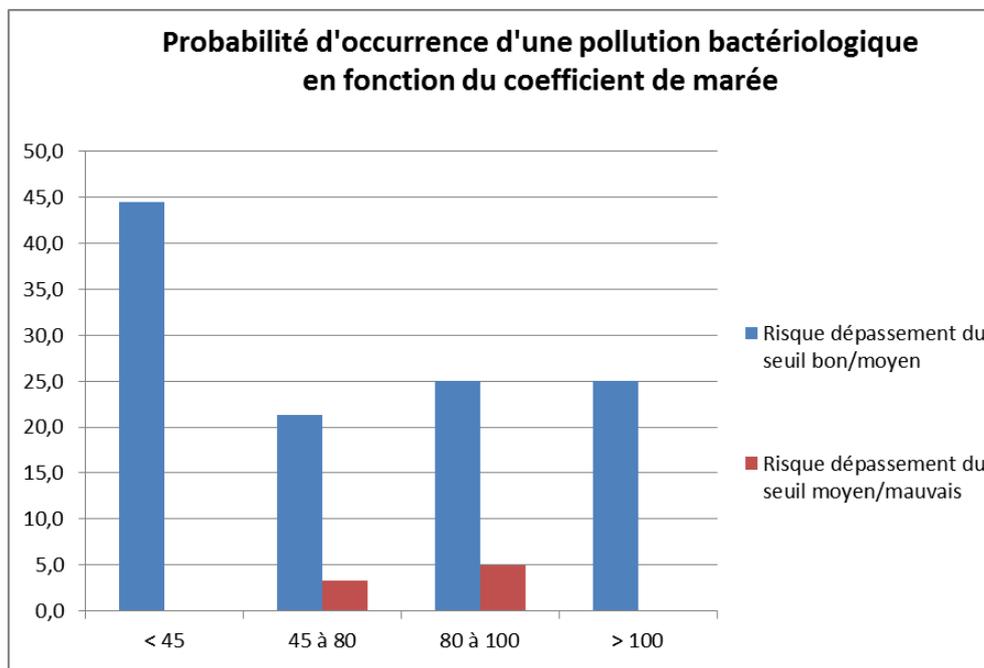
Le graphique ci-dessus ne met pas en évidence l'importance du coefficient de marée sur les dépassements.
