# Profil de vulnérabilité des eaux de baignade révisé de la plage des Trois Moutons à Lampaul-Ploudalmézeau

Avril 2019

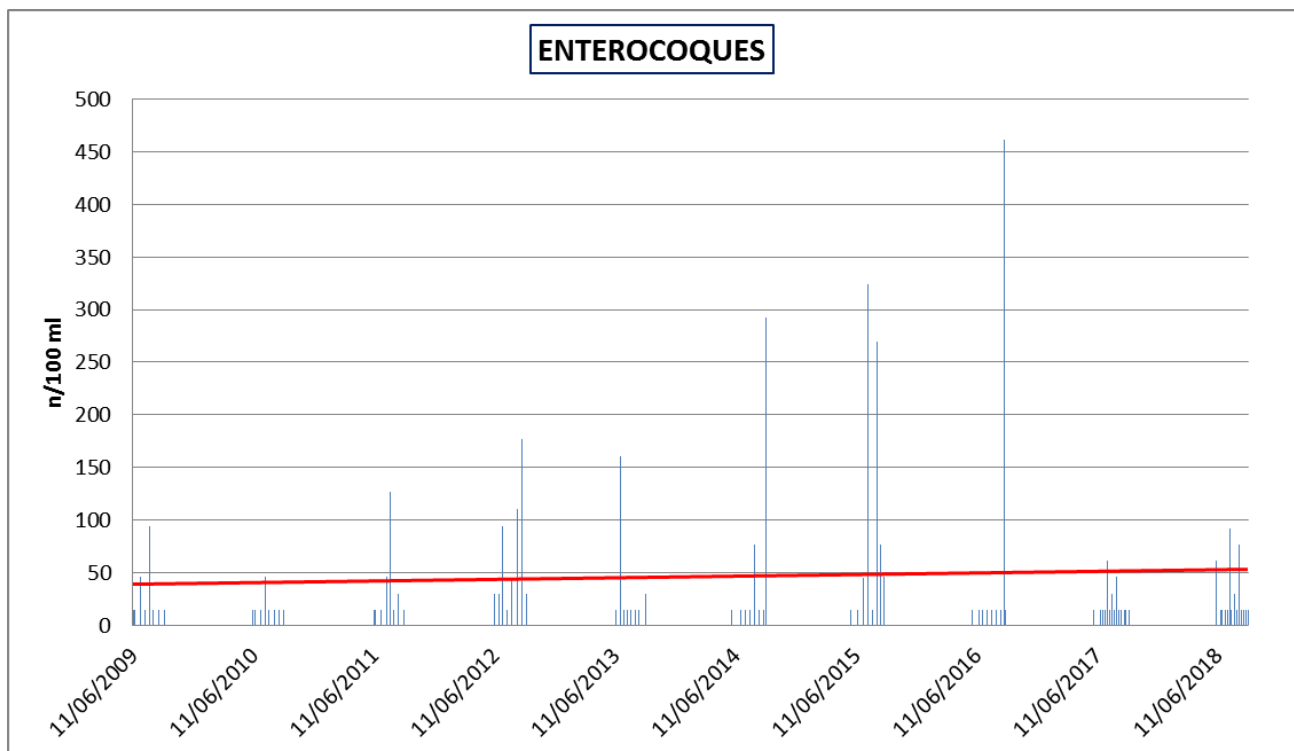
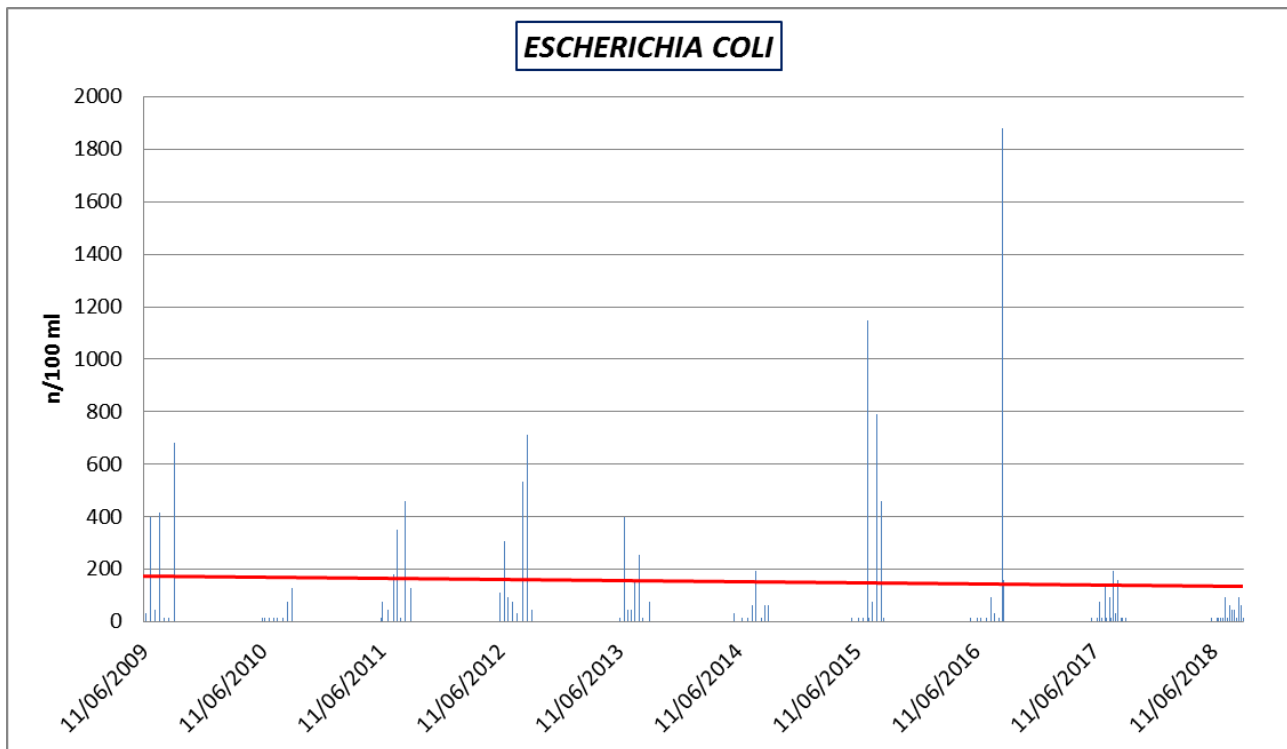
Les courbes ci-après présentent les évolutions des teneurs en germes mesurées durant les 10 dernières années. Les courbes de tendance associées révèlent une légère hausse des concentrations pour le paramètre entérocoque et une légère baisse pour le paramètre E.coli.

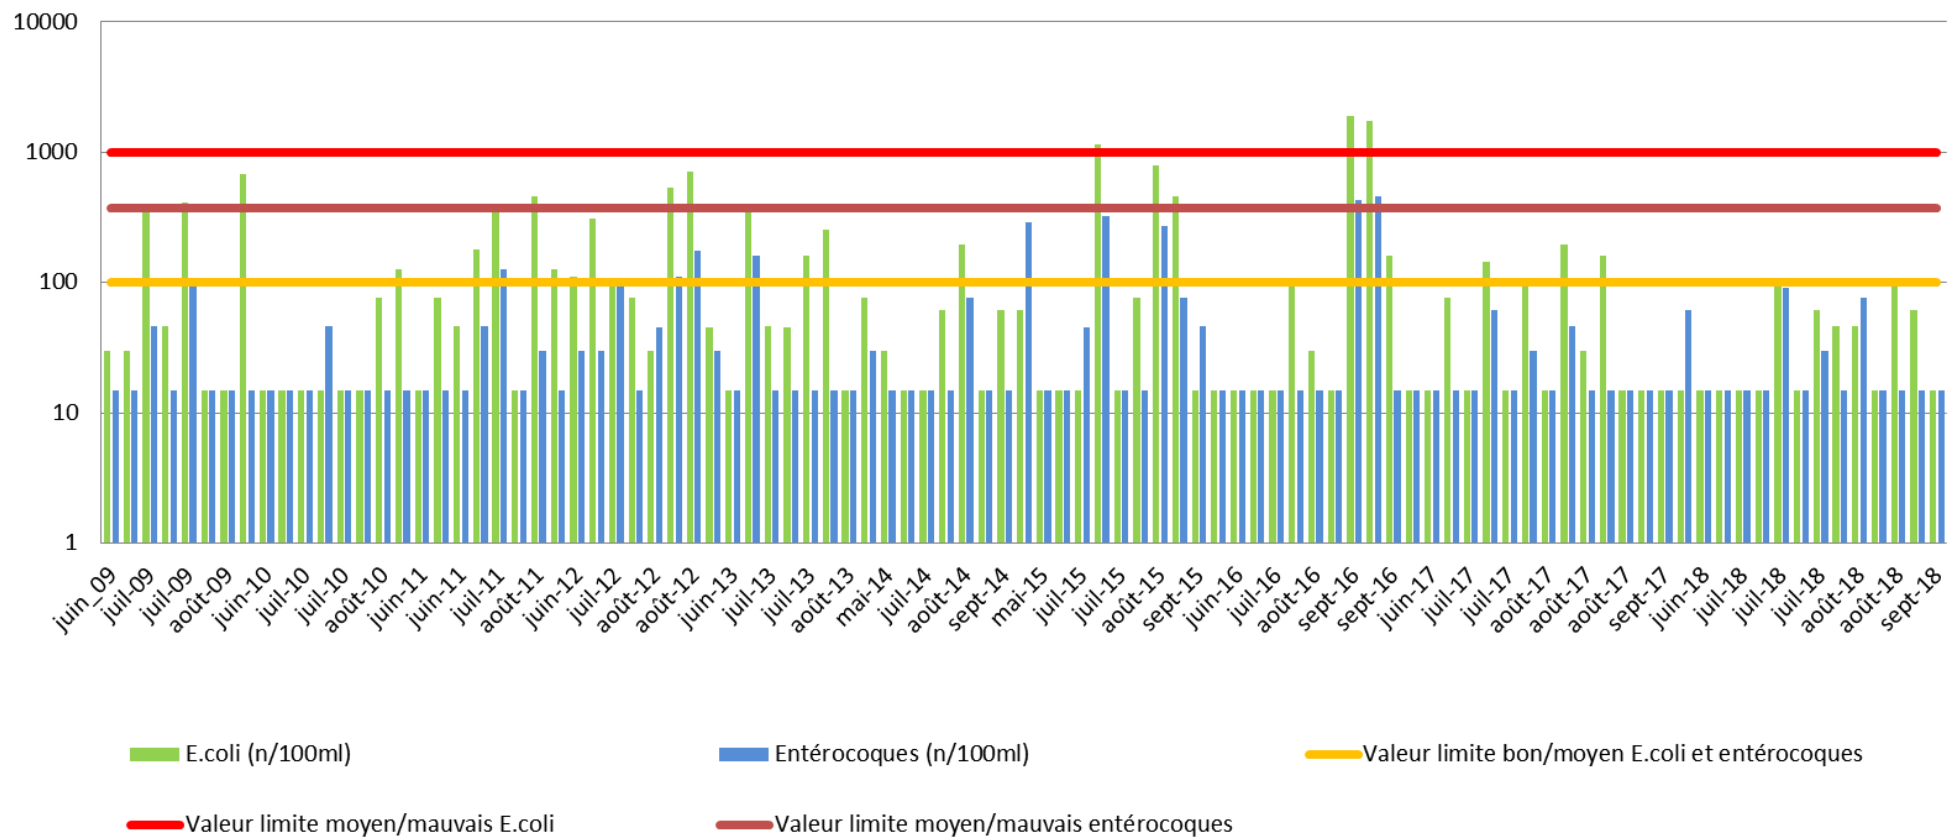
## Evolution de la qualité de l'eau de baignade de la plage des Trois Moutons, Lampaul-Ploudalmézeau (Données ARS, saisons 2009 à 2018)

Le tableau ci-après reprend les données de qualité des eaux de baignade à partir de 2009 jusqu'à 2018. Les lignes continues représentent les références de qualité évoquées précédemment pour l'appréciation des résultats en cours de saison. On constate que les résultats se sont améliorés en 2017 et 2018, en effet il n'y a eu que des bons résultats en 2018 et seulement 3 résultats moyens en 2017. L'année 2016 présente en revanche 2 mauvais résultats et un résultat moyen.

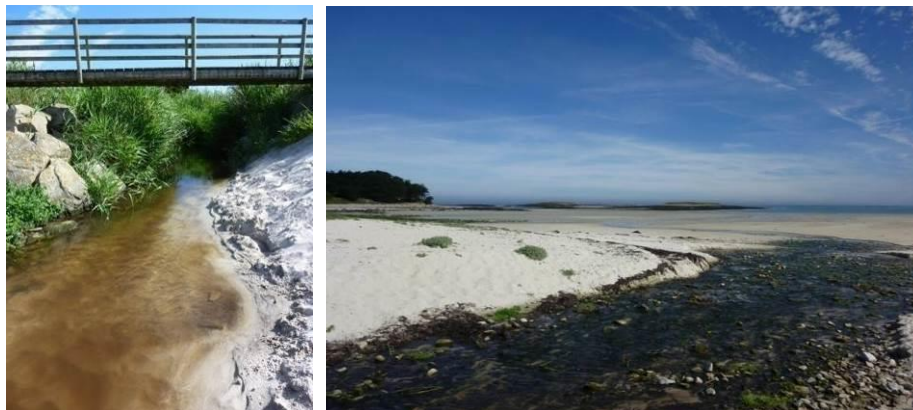
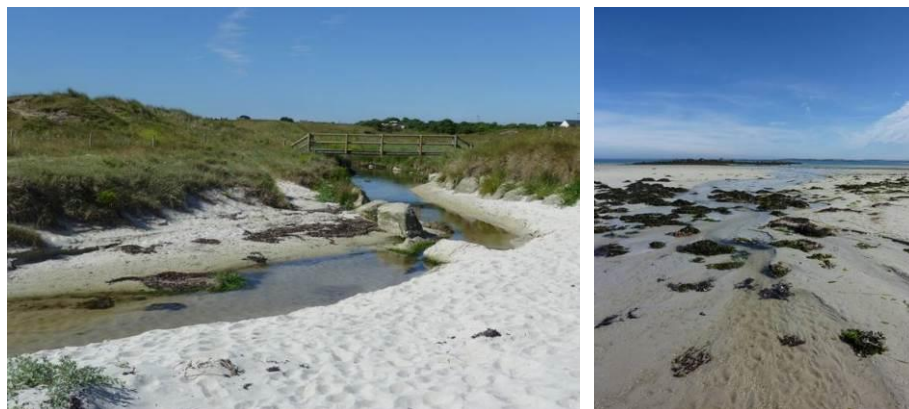
Figure 5 : Exutoire des ruisseaux sur la plage (Photographies prises en juillet 2010)

*Ruisseau du Frouit*

*Ruisseau du Ribl*

**Par temps sec**, les deux ruisseaux sont modérément contaminés et les concentrations comme les flux mesurés sont trop faibles pour générer une pollution dans la zone de baignade comme en témoigne le résultat obtenu au point de contrôle (15 E. coli/100 ml). S'agissant d'une campagne de mesure ponctuelle pour caractériser les impacts des deux rivières, on ne peut toutefois présager que ce résultat soit représentatif des conditions de temps sec en toute occasion.

**Par temps de pluie**, la qualité de l'eau se dégrade sensiblement mais sur une plage de concentration très étendue. Les concentrations maximales relevées sur les deux ruisseaux étant d'un ordre de grandeur comparable (4.10<sup>4</sup> E. coli/100 ml).

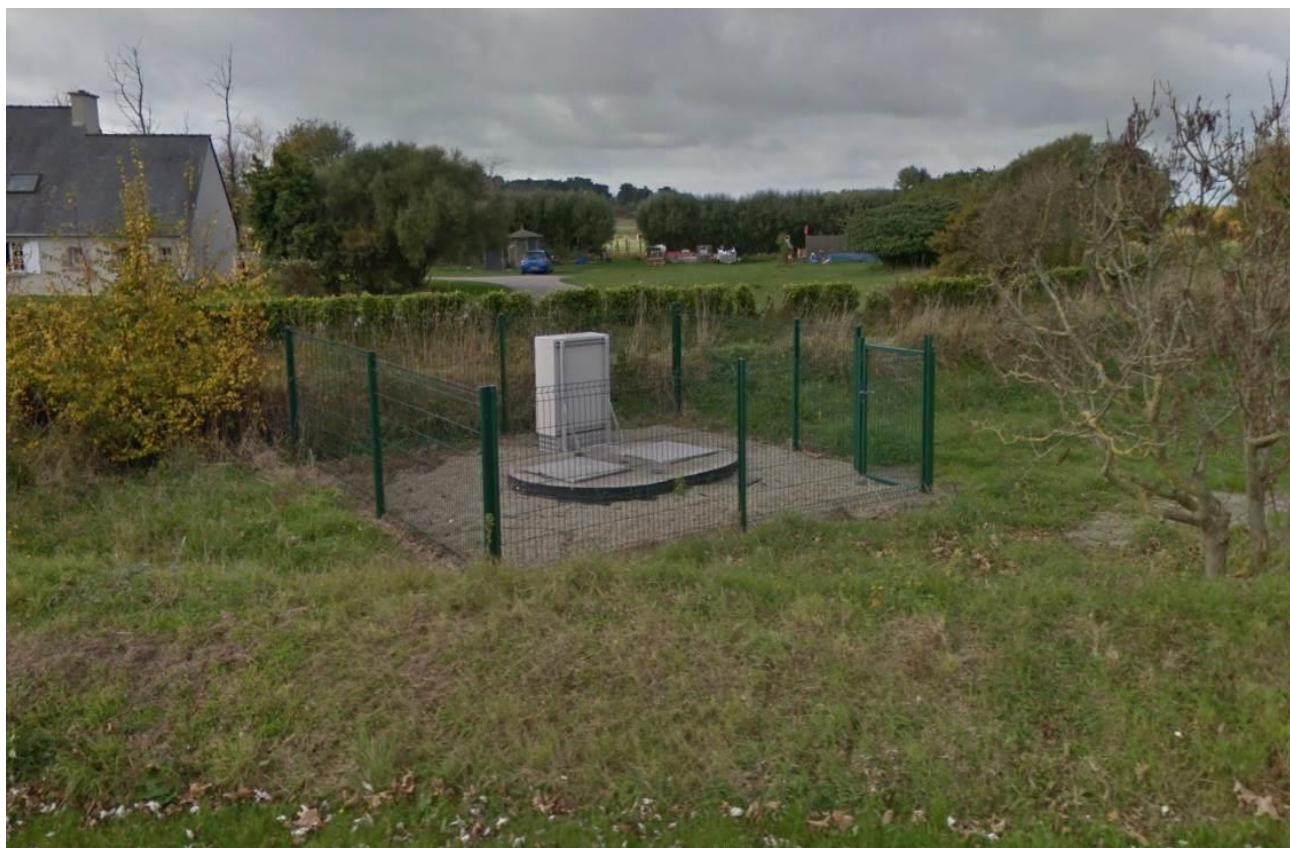
Figure 7 : Poste de relèvement de la route de la plage à Lampaul-Ploudalmézeau

Plusieurs scénarios ont été étudiés pour répondre aux futurs besoins de la commune, le refoulement des eaux usées vers la commune de Ploudalmézeau a finalement été choisi. Les travaux se sont déroulés en 2013, le poste de relèvement du bourg a été supprimé. L'ensemble des eaux usées du bourg s'écoule en gravitaire vers le poste de relèvement créé au nord de la route de la Plage, celle-ci a d'ailleurs bénéficié de l'extension du réseau. Une quarantaine de maison a alors été raccordées en 2013. Les contrôles de raccordement sont systématiques lors de nouveaux branchements. Le poste de relèvement est équipé de la télésurveillance mais pas de bache de stockage.

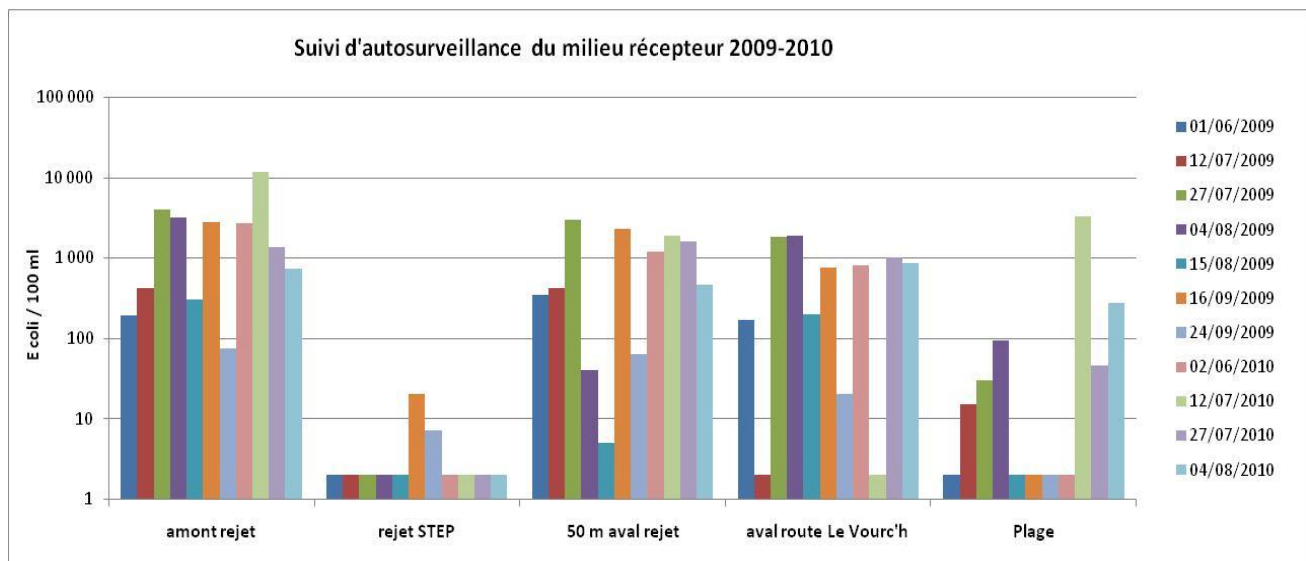
Figure 8 : Suivi de la qualité du milieu récepteur du rejet de la STEP de Ploudalmézeau (2009 à 2010)

Comme en témoignent les résultats du suivi du milieu réalisé depuis 2009 dans le cadre de l'autosurveillance du rejet de la nouvelle station d'épuration de Ploudalmézeau, le Frouit présente dès sa partie amont des niveaux de contamination qui peuvent être élevés. Les concentrations en bactéries dans le rejet de la station d'épuration sont en revanche le plus souvent inférieures aux limites de détection.

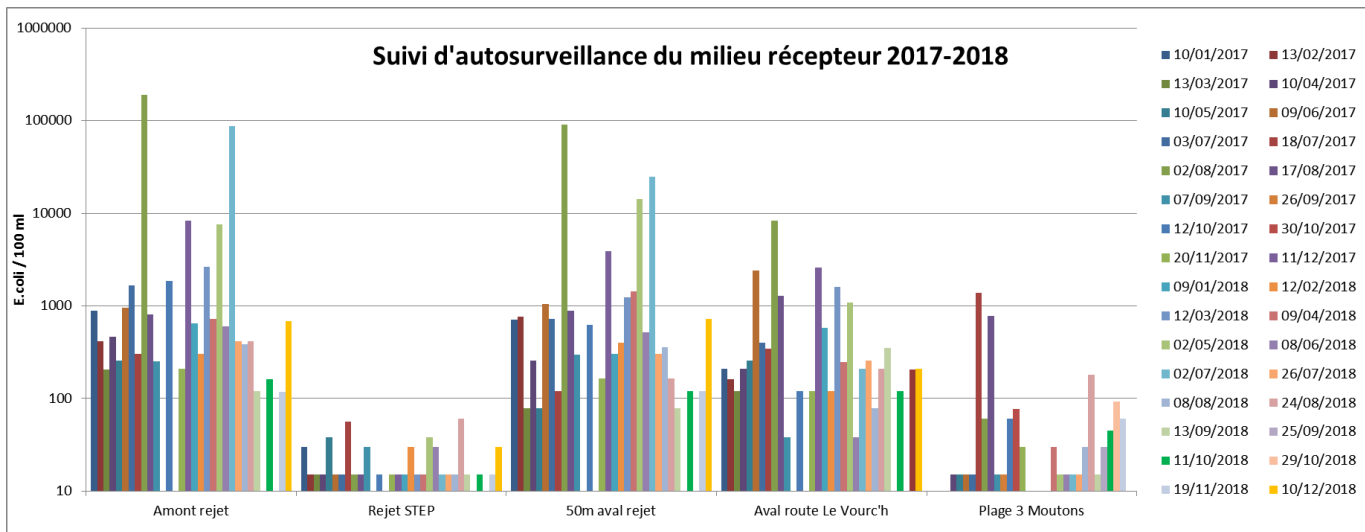
Figure 9 : Suivi de la qualité du milieu récepteur du rejet de la STEP de Ploudalmézeau (2017 à 2018)

Les données d'autosurveillance du rejet de la station d'épuration de Ploudalmézeau de 2017-2018 confirment le suivi 2009-2010 présenté dans le profil initial. La concentration en *E.coli* du rejet de la STEP est souvent inférieure aux limites de détection, il a donc peu d'impact sur le milieu. En revanche, le Frouit présente des niveaux de contamination élevés à certains moments. La concentration en *E.coli* a même atteint un maximum de 190 000 *E.coli* / 100 ml le 02/08/2017 en amont du rejet de la STEP. Cette pollution n'a pas été observée au niveau de la plage (61 *E.coli* / 100 ml).

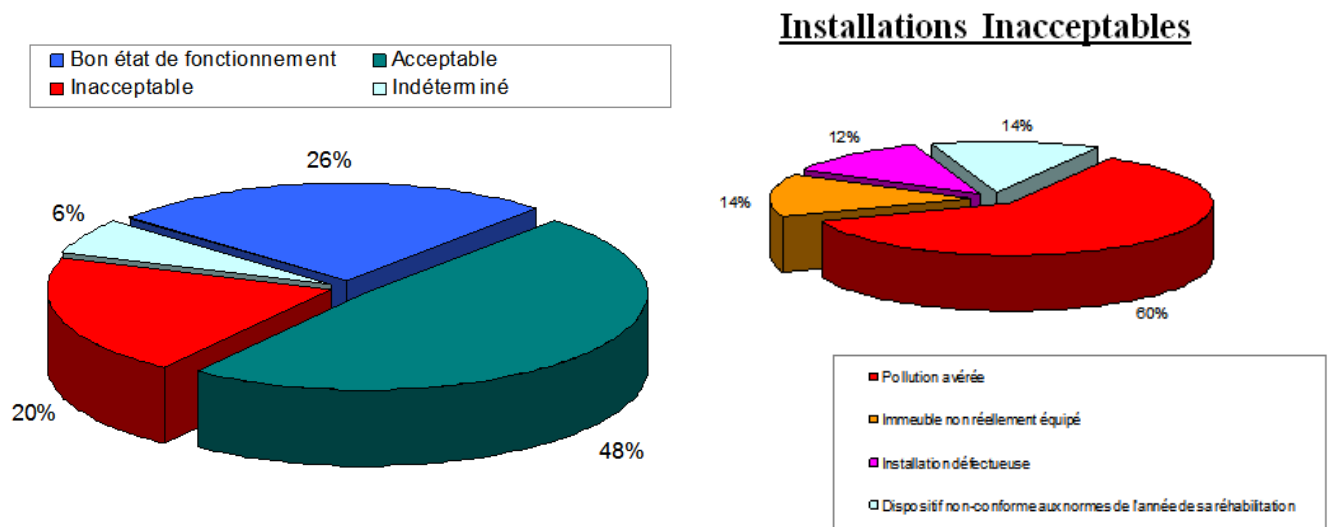
Figure 10 : Etat des lieux des assainissements individuels sur la commune de Ploudalmézeau (rapport SPANC de juin 2010)

Les installations de Ploudalmézeau sont en cours de diagnostic actuellement, il n'y a donc pas de données actualisées par rapport à 2010. 712 installations avaient été contrôlées pour 182 installations classées inacceptables. Le graphique ci-dessous permet de mettre en évidence les proportions d'installations inacceptables :

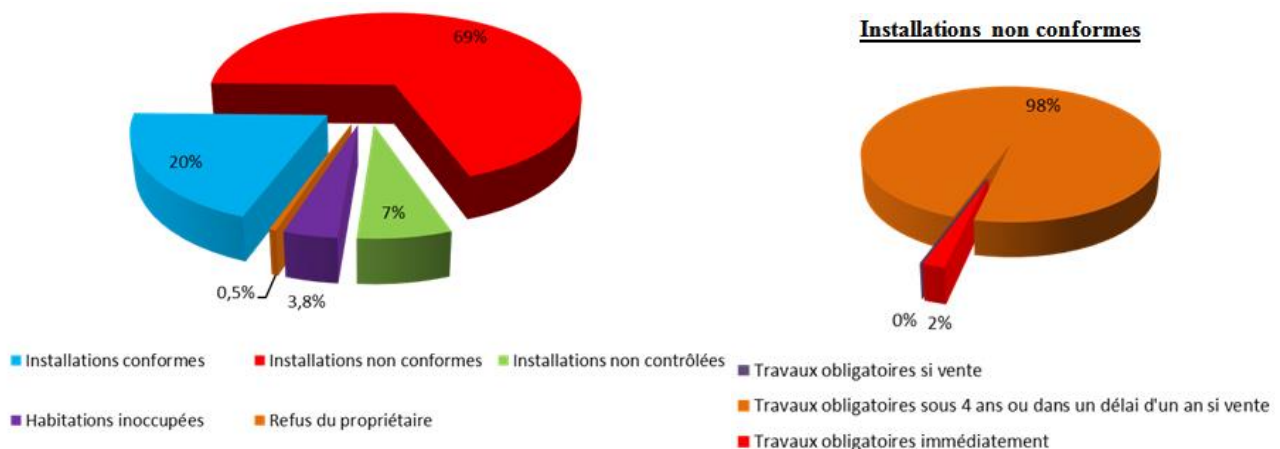
Figure 11 : Etat des lieux des assainissements individuels sur la commune de Lampaul-Ploudalmézeau (rapport SPANC de mars 2014)

Sur la commune de Lampaul-Ploudalmézeau, la vérification du fonctionnement et de l'entretien des installations non-collectives a été effectuée du 14 octobre 2013 au 28 janvier 2014. Sur les 189 installations contrôlées, 17% sont jugées inacceptables. A noter, que sur les 41 installations classées inacceptables lors du diagnostic de 2005, il y a eu 19 réhabilitations (+5 en cours). Le graphique ci-dessous permet de mettre en évidence les proportions d'installations inacceptables :

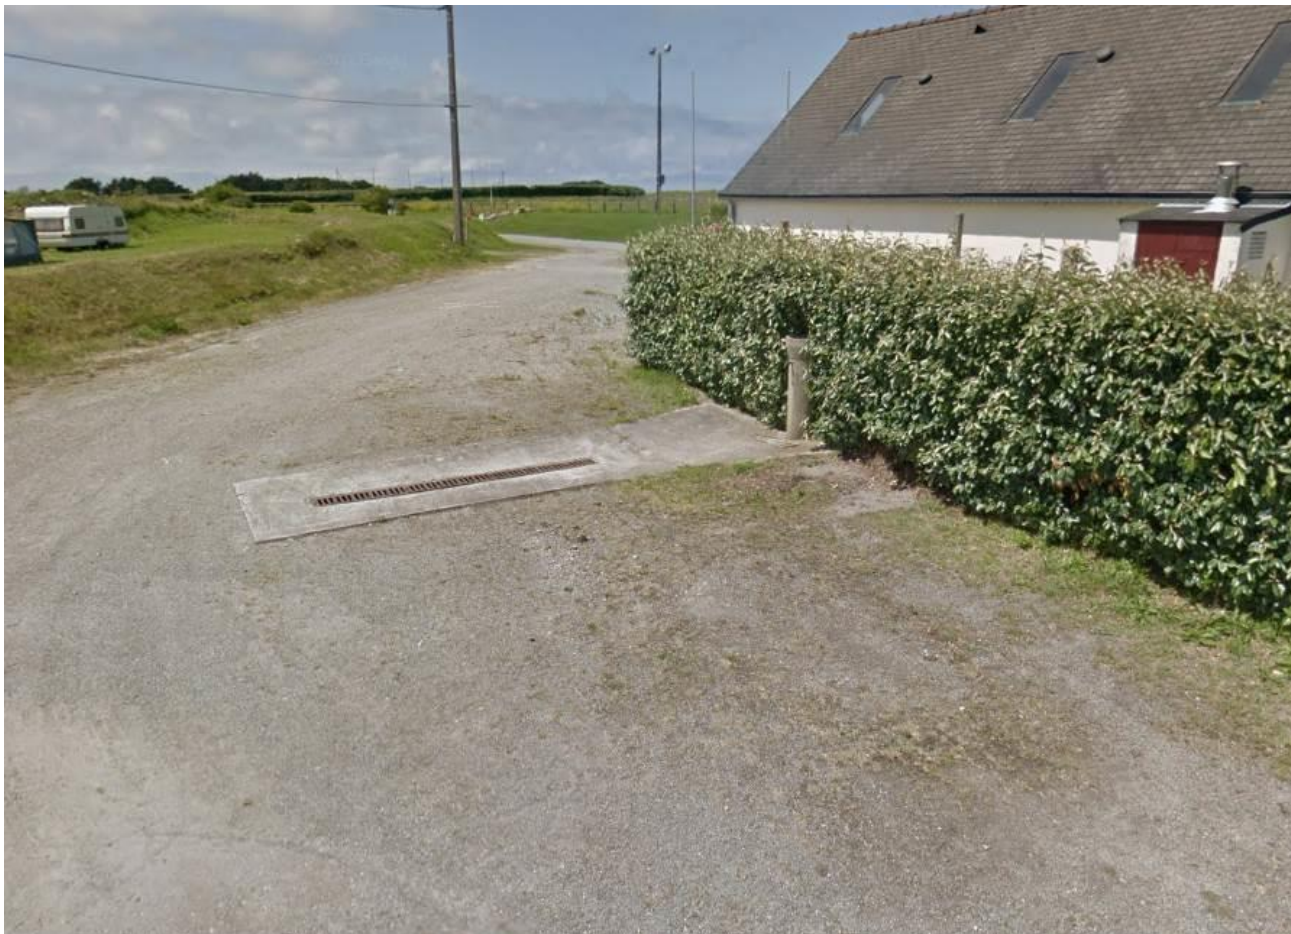
**Figure 12 : Borne de vidange pour les camping-cars et les caravanes**

L'aire de dépotage pour camping-cars située au niveau de l'accueil du camping est raccordée à l'installation d'assainissement du camping. Il s'agit d'un système composé d'un prétraitement (dégrilleur, dégraisseur, décanteur) et de drains (5 x 55 ml) constituant le traitement et l'élimination vers le ruisseau du Ribl. Aucun rejet n'a été identifié par le service SPANC lors du contrôle réalisé en 2005 après la saison, néanmoins cette installation est classée non-conforme. De plus, la nature du sol et la proximité avec la mer et le ruisseau font de cette installation une source potentielle de pollution. La borne de vidange est à ciel ouvert, elle recueille ainsi les eaux de pluie qui peuvent ruisseler du chemin, cela renforce le risque de pollution par cette installation en cas de forte pluie, le système pourrait se retrouver saturer et impacter le ruisseau du Ribl et par conséquent la plage. La commune consciente de ce risque a donc prévu l'extension du réseau collectif au camping afin de limiter le risque de pollution par le caravaning présent sur les dunes. Le raccordement au réseau collectif devrait être opérationnel pour la saison 2019.

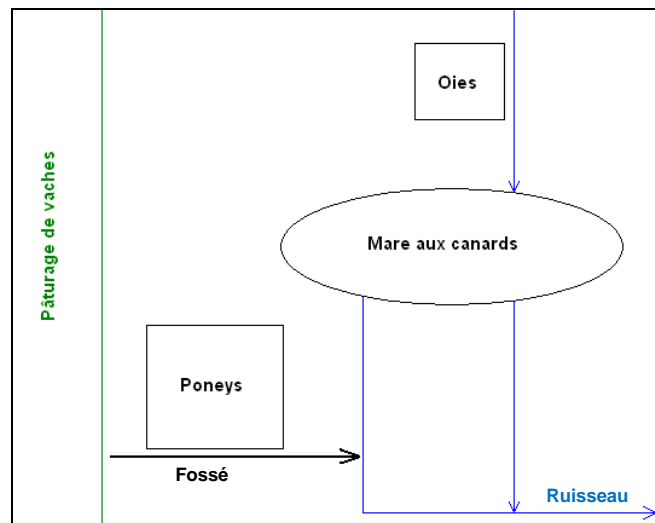
Figure 13 : Schéma représentatif de l'utilisation du ruisseau du Frouit au parc animalier

Le ruisseau du Frouit traverse le parc animalier du Moulin Neuf où il alimente un plan d'eau dans lequel évoluent canards et autres oiseaux d'eau. Des enclos sont situés le long du ruisseau en amont du plan d'eau, l'évacuation des eaux de ruissellement ou de lavage des enclos allant au ruisseau. En sortie de la mare, l'eau est canalisée sur deux exutoires distincts. Le plus important reçoit un écoulement provenant d'un fossé longeant un enclos à poneys et au-dessus duquel se trouve une pâture occupée par des vaches. La configuration du parc animalier n'a pas changé en 2019, d'après les services techniques de la mairie de Ploudalmézeau.

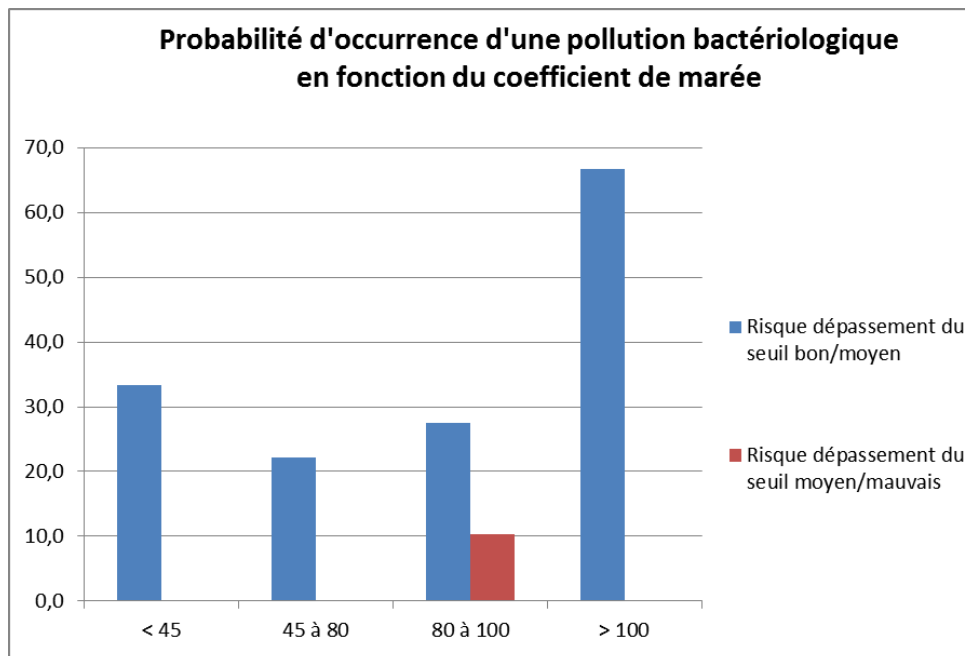
Le graphique ci-dessus ne met pas en évidence l'importance du coefficient de marée sur les dépassements.
