Ville de Porspoder

Révision du profil de baignade de la

Plage du Bourg

Octobre 2022

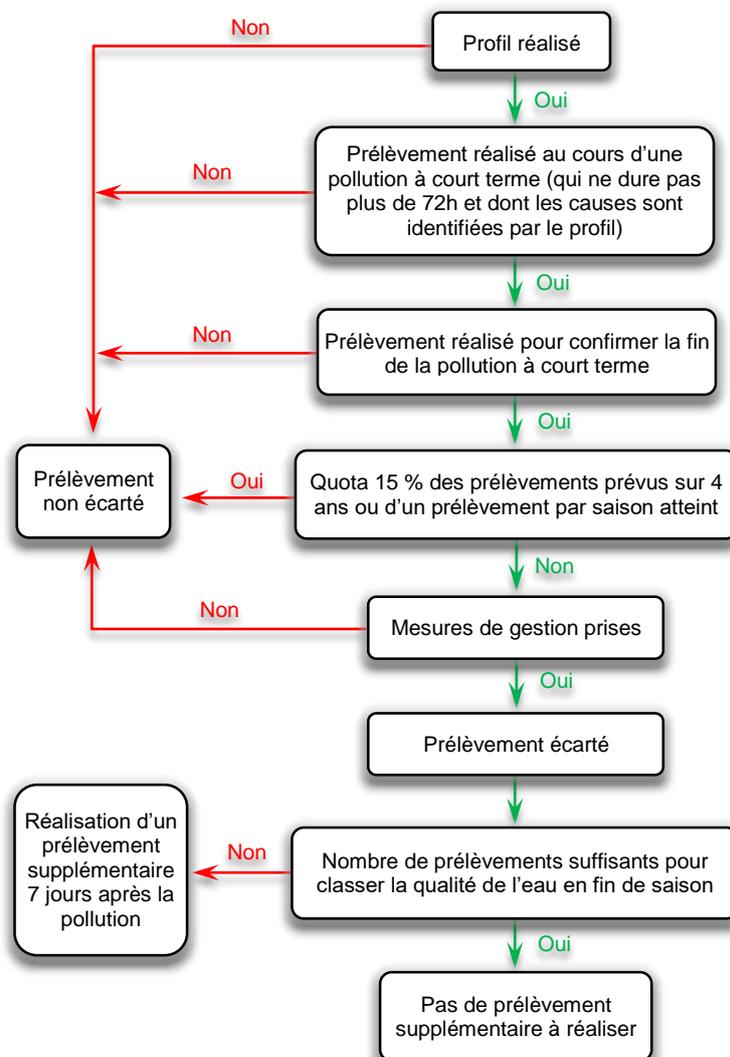
Figure 2 : Logigramme relatif à la possibilité d'écarté un prélèvement –
Instruction n°DGS/EA4/2013/247 du 23 mai 2014

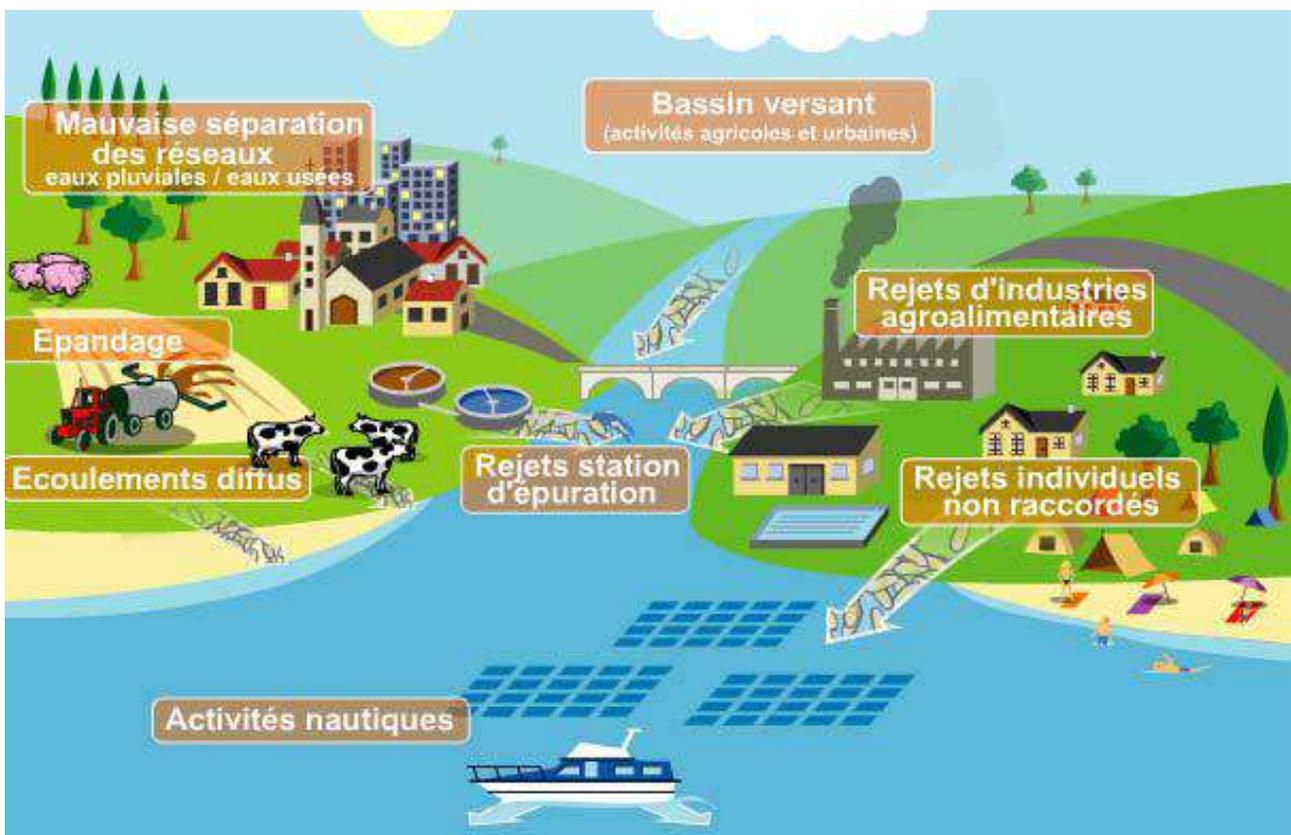
Figure 3 : Origine des sources potentielles de contamination fécale des eaux et des coquillages

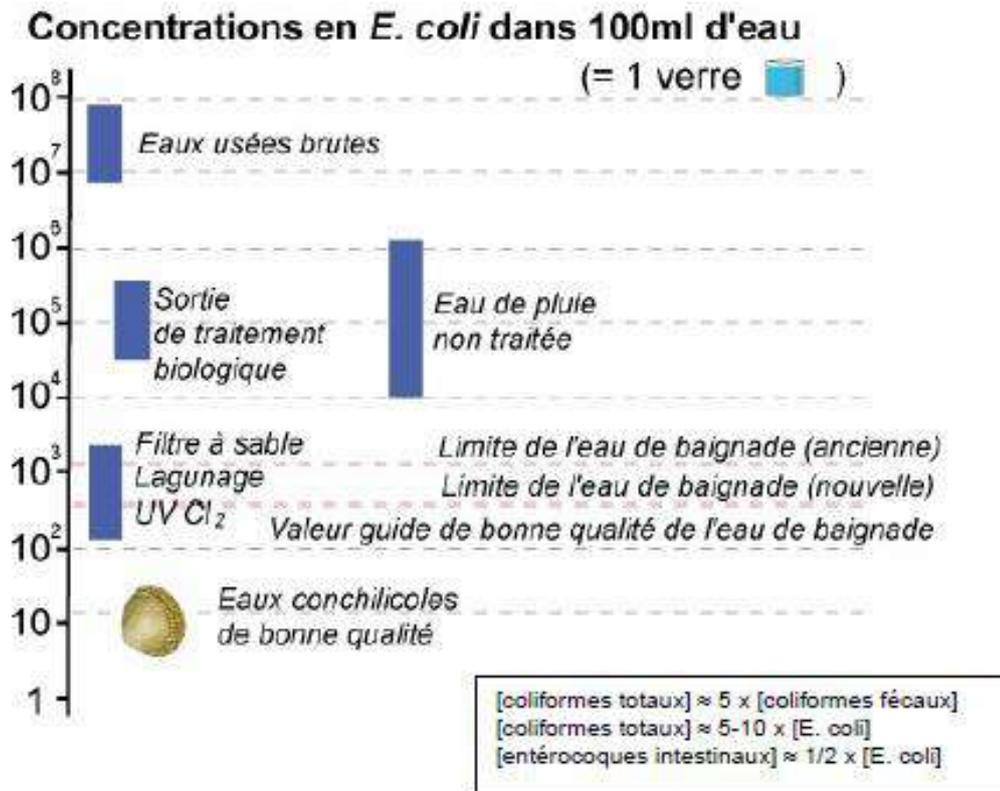
Le schéma ci-après indique quelques valeurs caractéristiques de contamination microbiologique pour différents types de rejet :

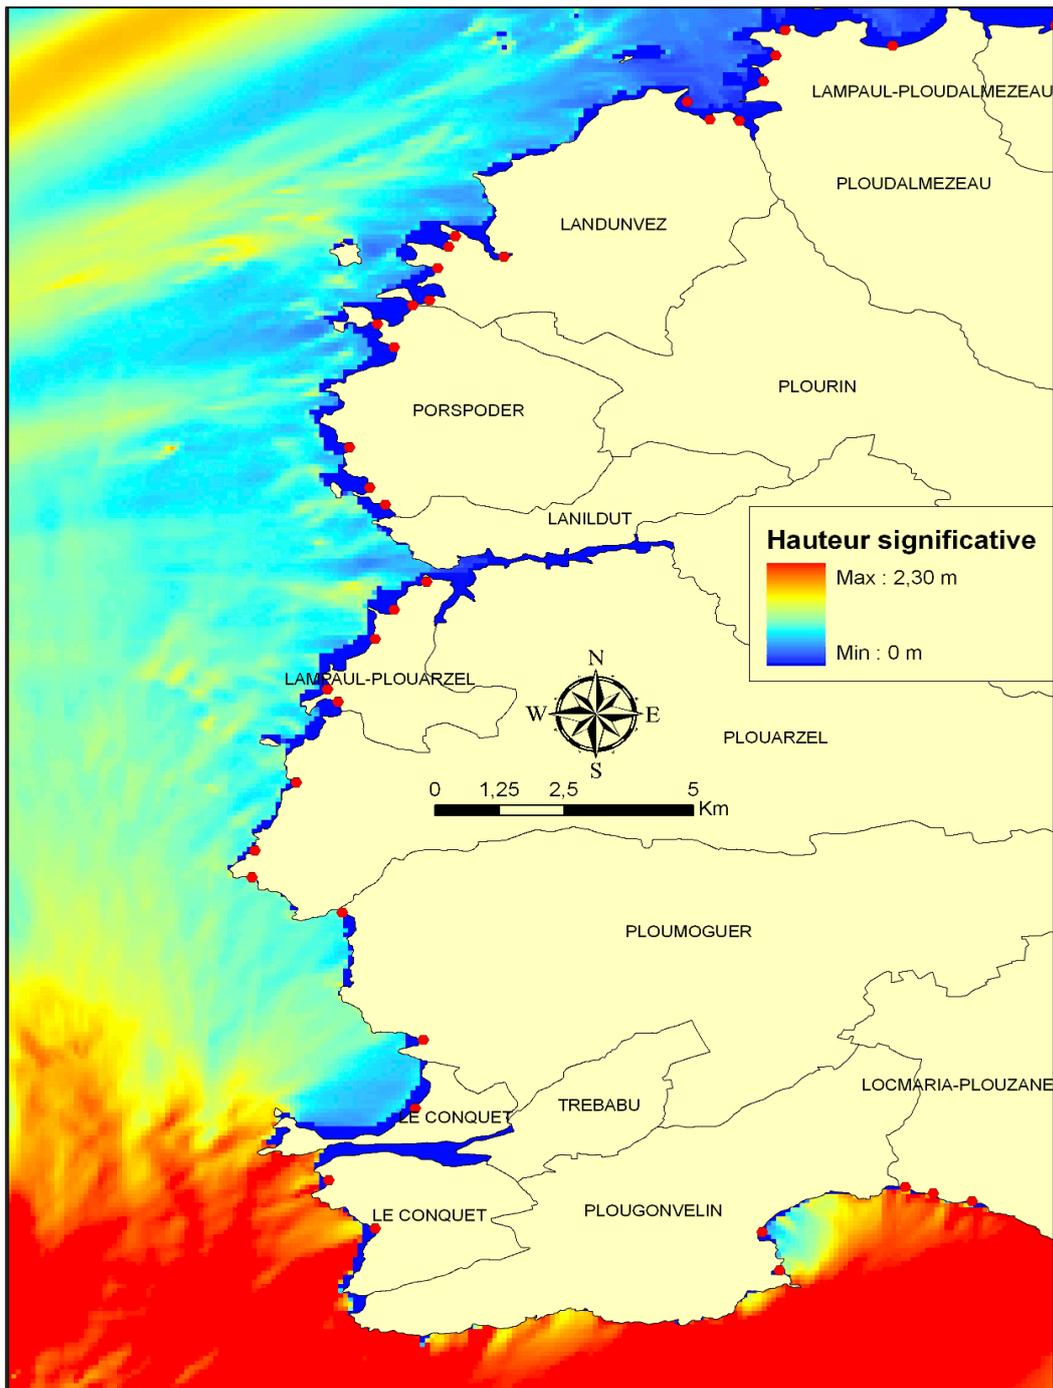
Figure 15 : Hauteur significative des vagues générées par une houle de sud-ouest
(avec $H_{1/3}=2$ m et $T_{1/3}=9,8$ s. La couleur rouge correspond à une hauteur maximale de 2,3 m)

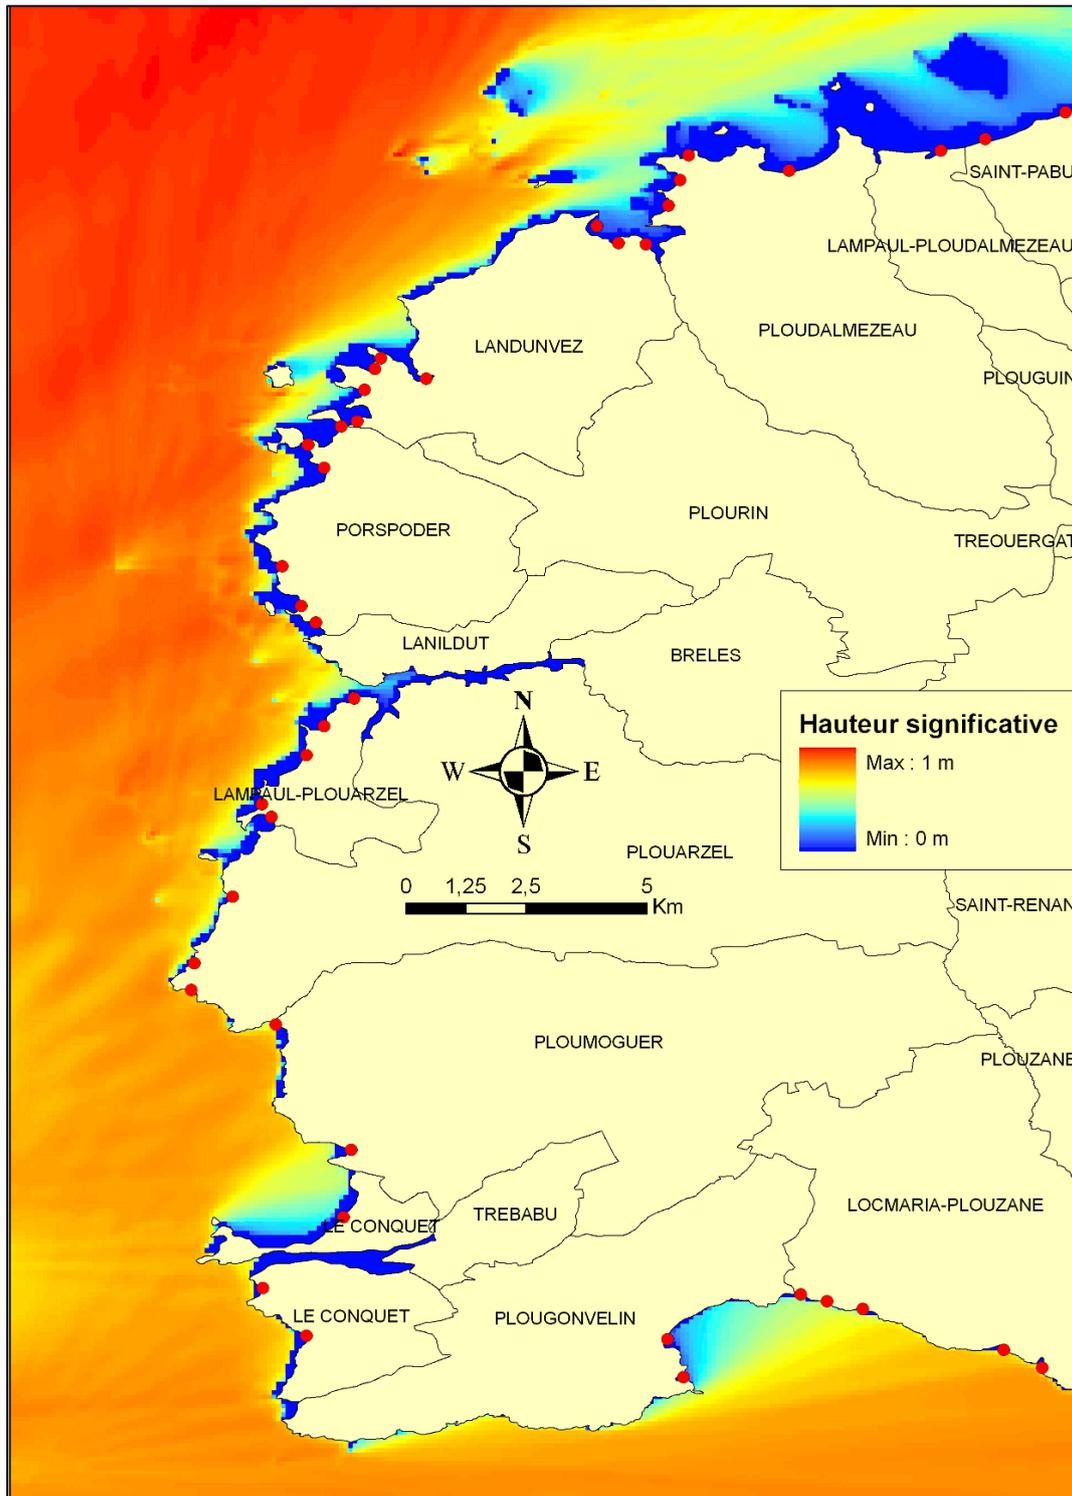
Figure 16 : Hauteur significative des vagues par un vent de sud-ouest
(avec une vitesse de 10 m/s. La couleur rouge correspond à une hauteur maximale de 1,0 m.)

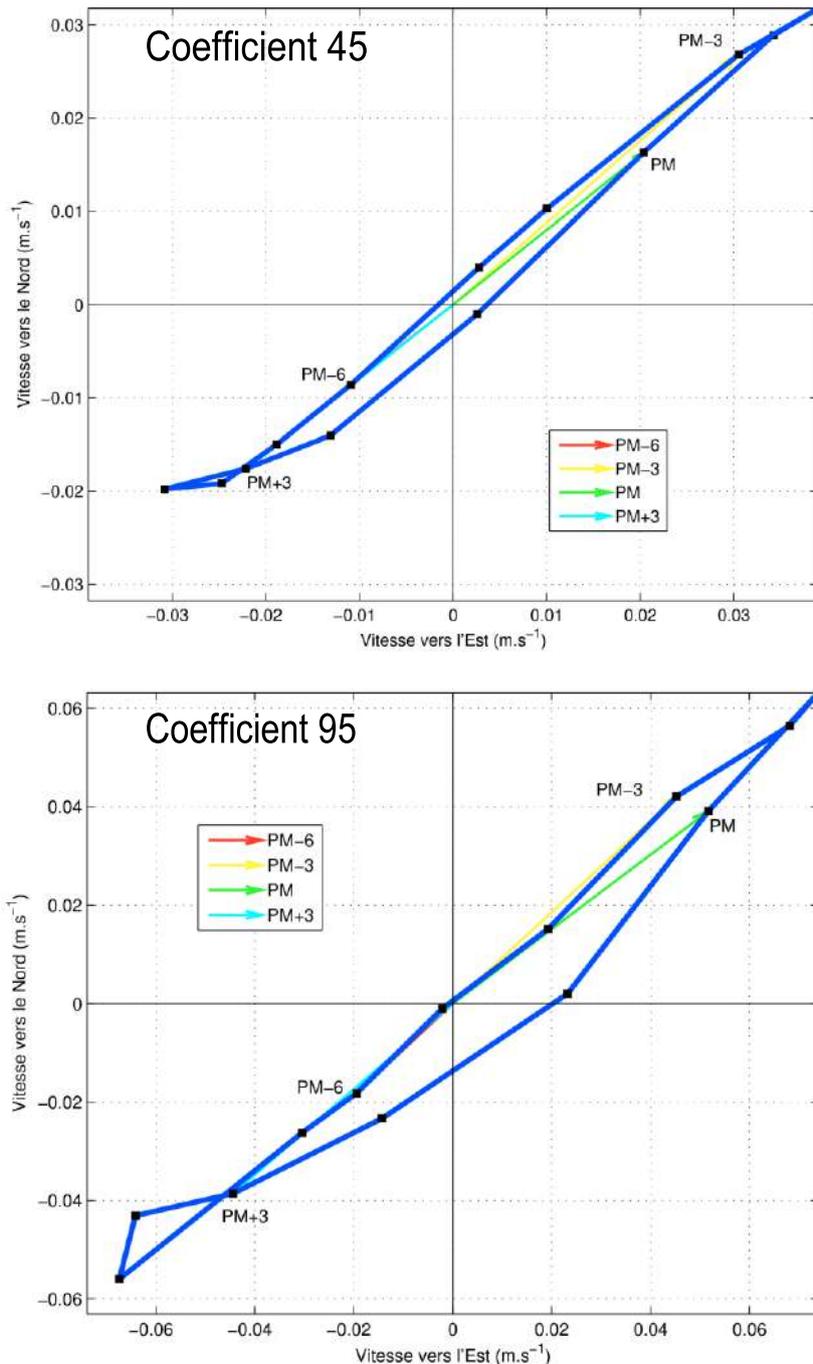
Du fait que l'on soit en milieu peu profond, l'ellipse est déformée. Les principales composantes sont le nord-est lors du flot et le sud-ouest lors du jusant. L'amplitude du courant augmente avec les coefficients.

Figure 18 : Vitesse des courants à proximité de la plage du Bourg, aux différentes heures de marée en morte-eau et vive-eau

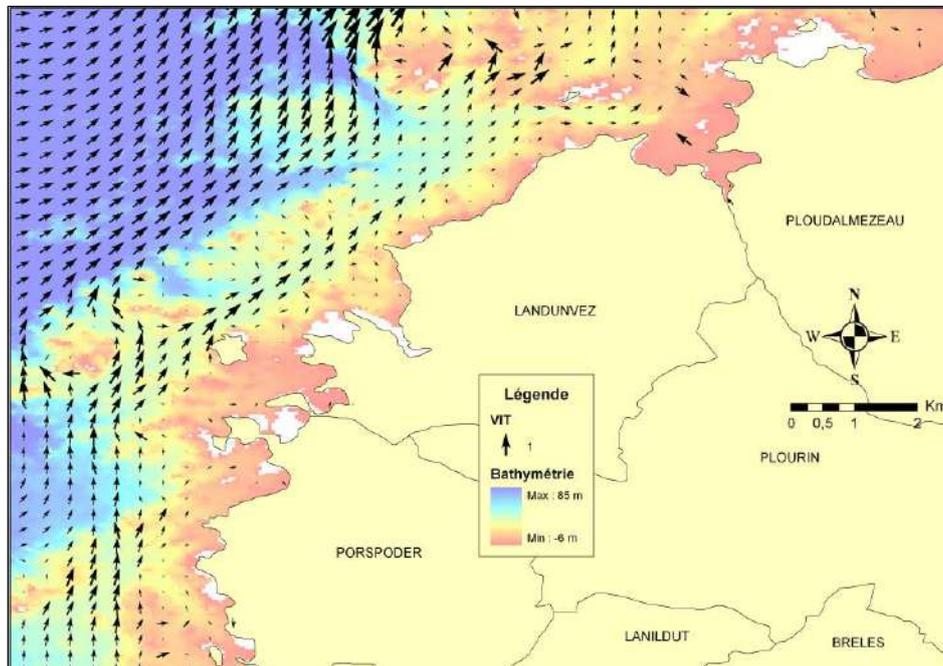
Lors du flot, les courants sont orientés globalement nord puis nord-ouest sur la partie la plus septentrionale du territoire.

Figure 19 : Courants de marée au maximum de flot

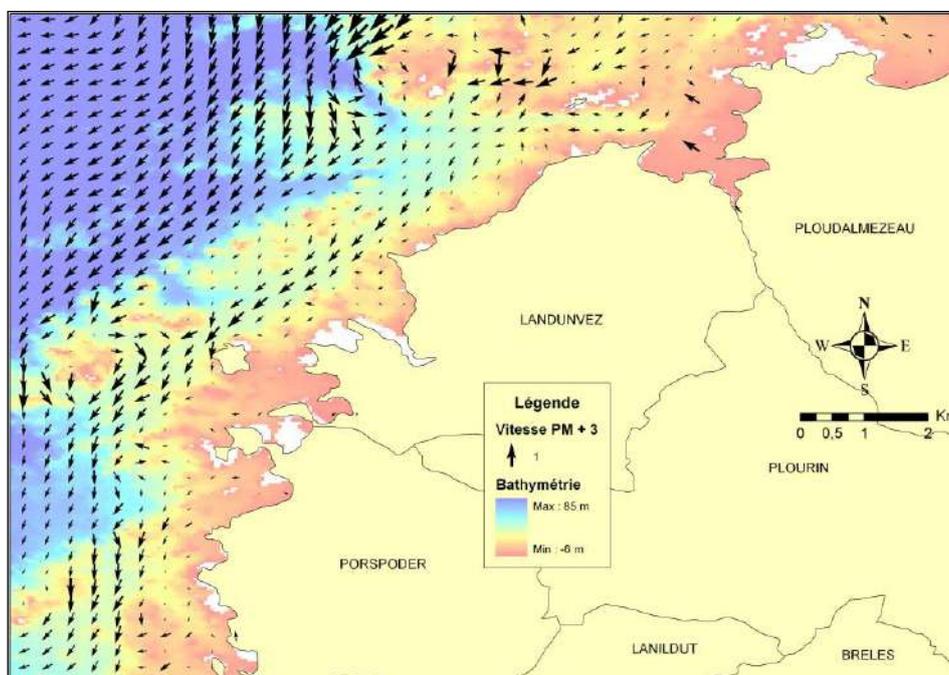
Inversement, lors du jusant, les courants s'établissent au sud-ouest, virant au sud dans la partie la plus méridionale du territoire.

Figure 20 : Courants de marée au maximum de jusant

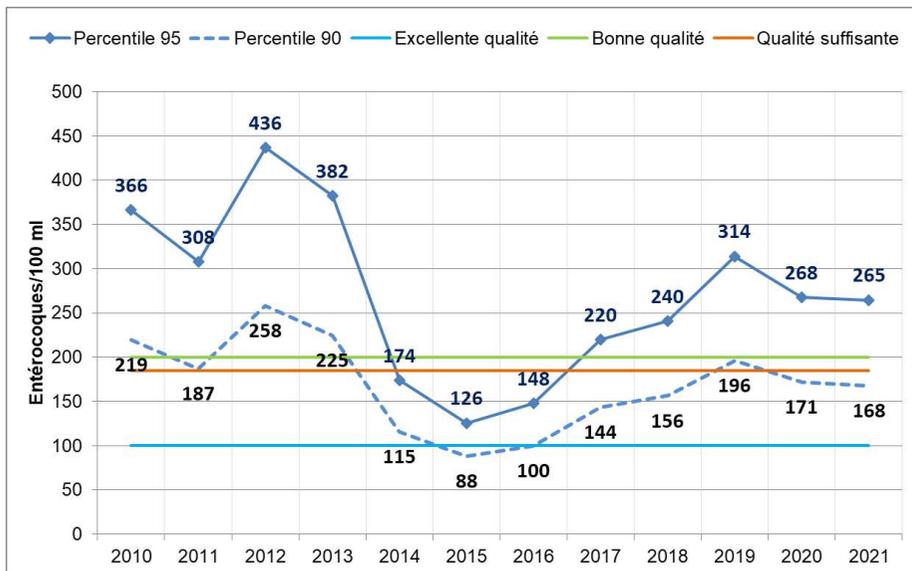
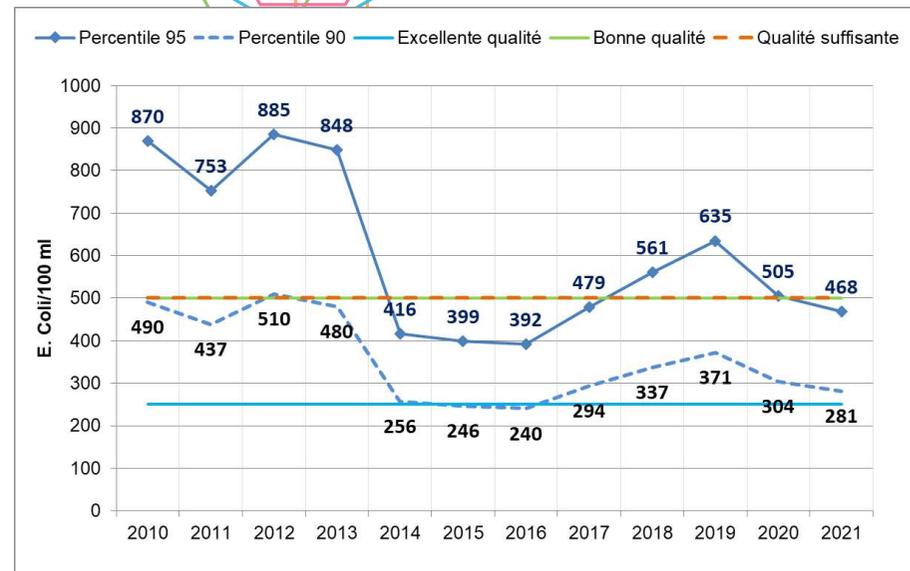
- ***L'évolution des percentiles sur 4 ans indique une amélioration de la qualité de l'eau depuis 2019 pour les paramètres Entérocoques et E.coli, responsables du passage de classement de qualité insuffisante de l'eau à suffisante.***
- ***L'évolution des percentiles 95 (calcul annuel) montrent des dégradations ponctuelles de la qualité des eaux de baignade, notamment en 2016 et 2019, mais qui restent néanmoins proches des critères de bonne qualité bactériologique des eaux.***

Figure 21 : Evolution des percentiles 95 calculés sur une période de 4 ans

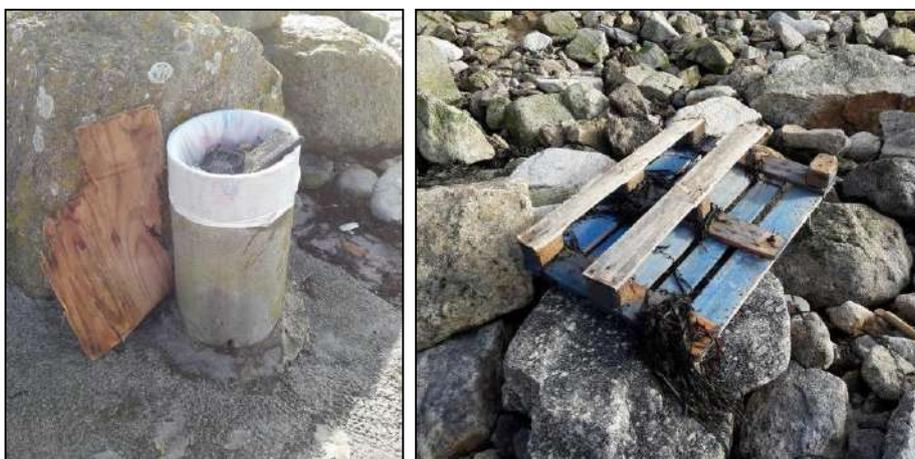
Photo 7 : Poubelle à macro-déchets ou bac à marée (Source : LABOCÉA)

Le nettoyage de la plage est assuré tout au long de l'année par la commune après chaque coup de vent et 1 à 2 fois par semaine en juillet-août. Un ramassage manuel pour enlever les déchets des usagers (mégots, verres, plastique, nourriture...) et une collecte des poubelles est réalisée quotidiennement en période estivale, en plus de l'organisation d'une journée de ramassage avec la population. Le reste de l'année un bac à marées est installé à l'entrée nord de la plage, au niveau de la cale d'accès.

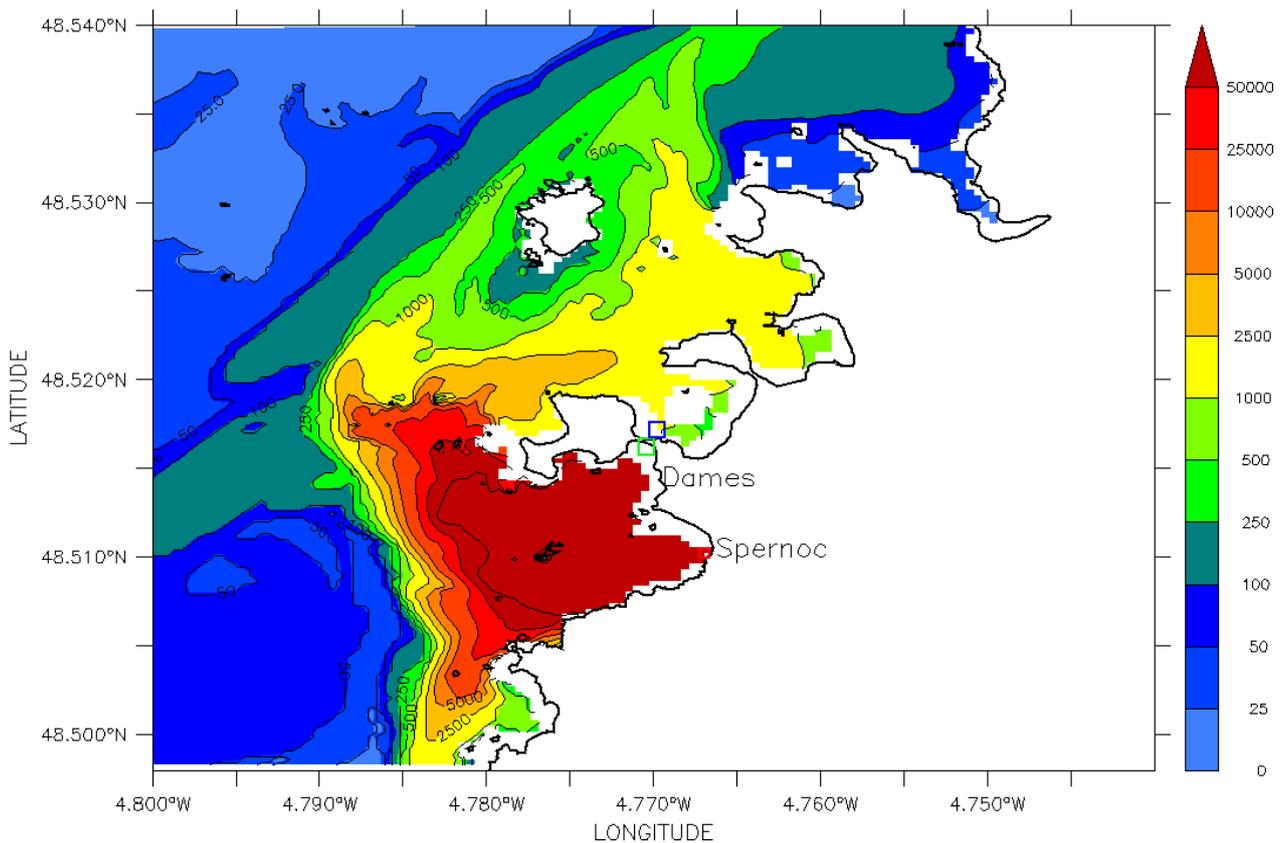
Pour des fortes pluies, le modèle indique que la rivière du Spernoc induit une eau de mauvaise qualité ($> 1\ 000$ E. coli/100 ml) dans toute l'anse du Bourg et en particulier au niveau du point de contrôle réglementaire où les concentrations dépasseraient les 10 000 E. coli/100 ml. Son impact est perceptible jusqu'à la pointe sud de la presqu'île Saint-Laurent (100 à 1 000 E. coli/100 ml). Puis, le panache dérive vers le nord en contournant la presqu'île et est rapidement mélangé avec des eaux saines.

Figure 30 : Concentrations maximales en E. coli dans l'environnement élargi de la plage du Bourg

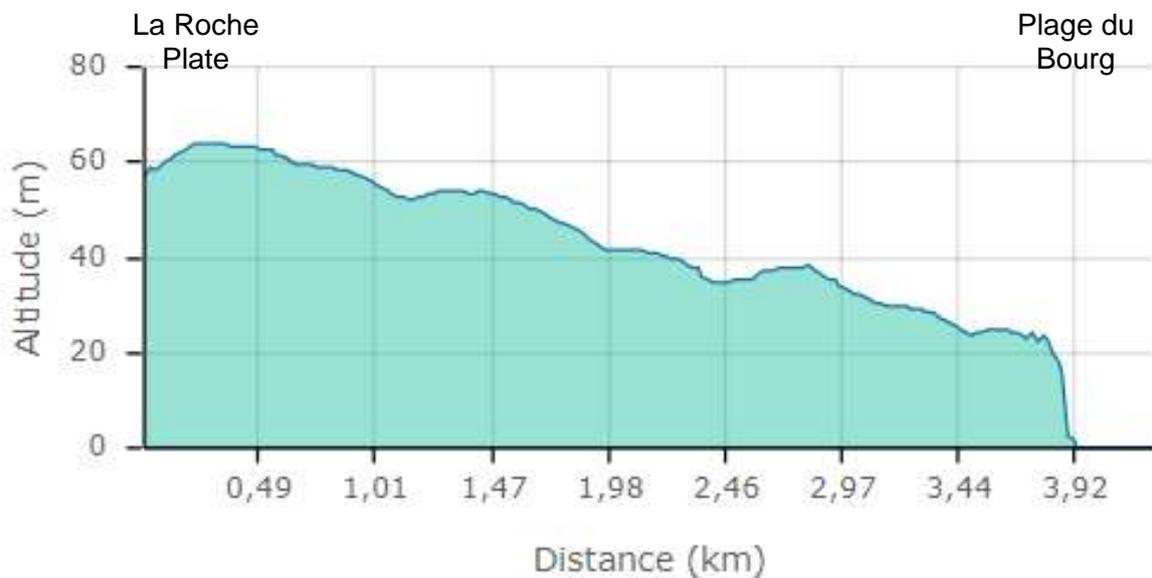
Le bassin versant topographique attenant à la plage s'étend sur 4,3 km². Le relief est marqué par deux thalwegs qui présentent des pentes de l'ordre de 2 à 25 %.

Figure 32 : Profil altimétrique moyen de la zone d'étude de la plage du Bourg (source : Géoportail)

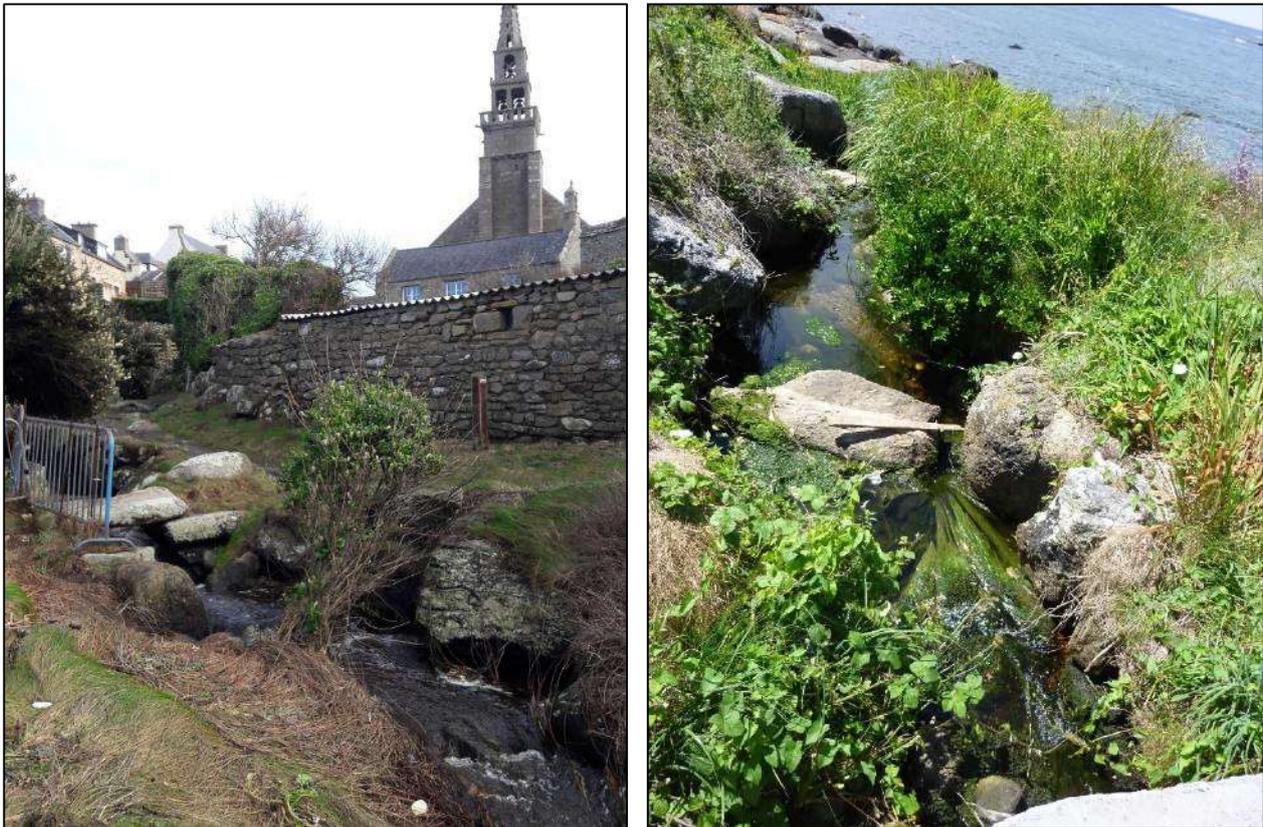
Le bassin versant de la plage du Bourg est traversé par la rivière du Spernoc qui prend sa source à proximité des lieux-dits de Saint Dénec et Kernevez. Elle s'écoule selon une direction sud-est/nord-ouest sur une longueur d'environ 3 km avant de rejoindre la plage en contrebas de l'église.

Photo 9 : Exutoire du ruisseau du Spernoc (source : LABOCÉA)

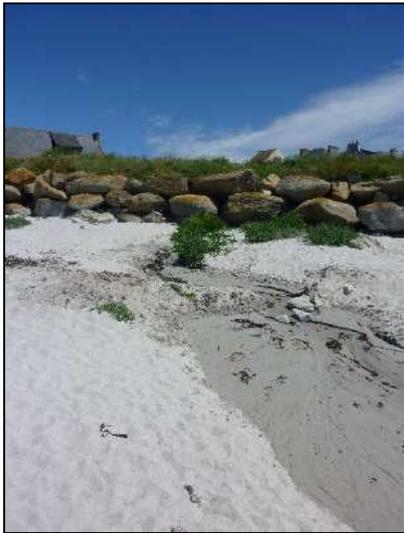
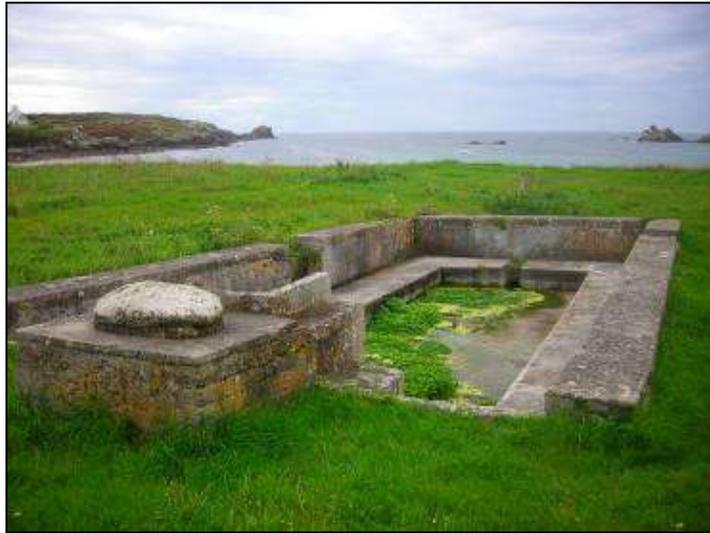
Deux autres écoulements aboutissent sur l'estran, l'un à proximité de la cale d'accès et l'autre au sud de la zone de baignade à proximité de l'exutoire de la rivière du Spernoc. Ces écoulements sont issus d'anciens lavoirs implantés à quelques mètres en amont.

Écoulement aboutissant sur la plage du Bourg à proximité du point de contrôle sanitaire

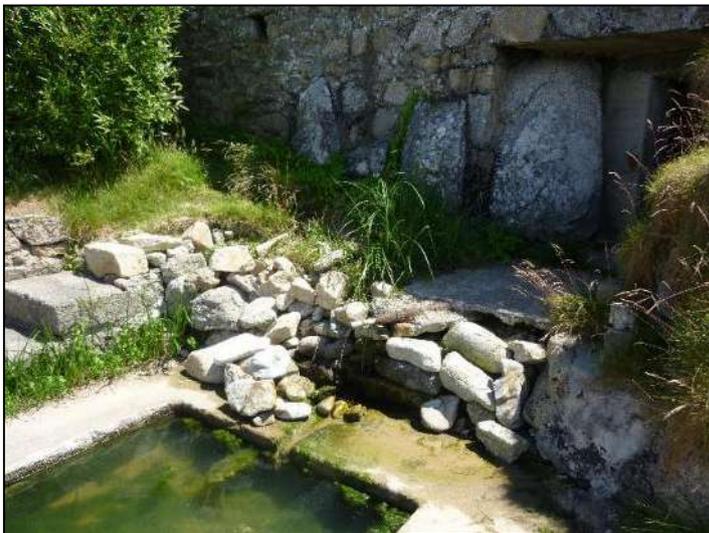
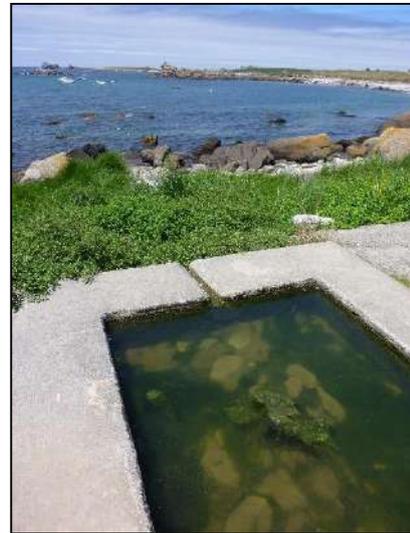
Écoulement aboutissant au sud de la zone de baignade

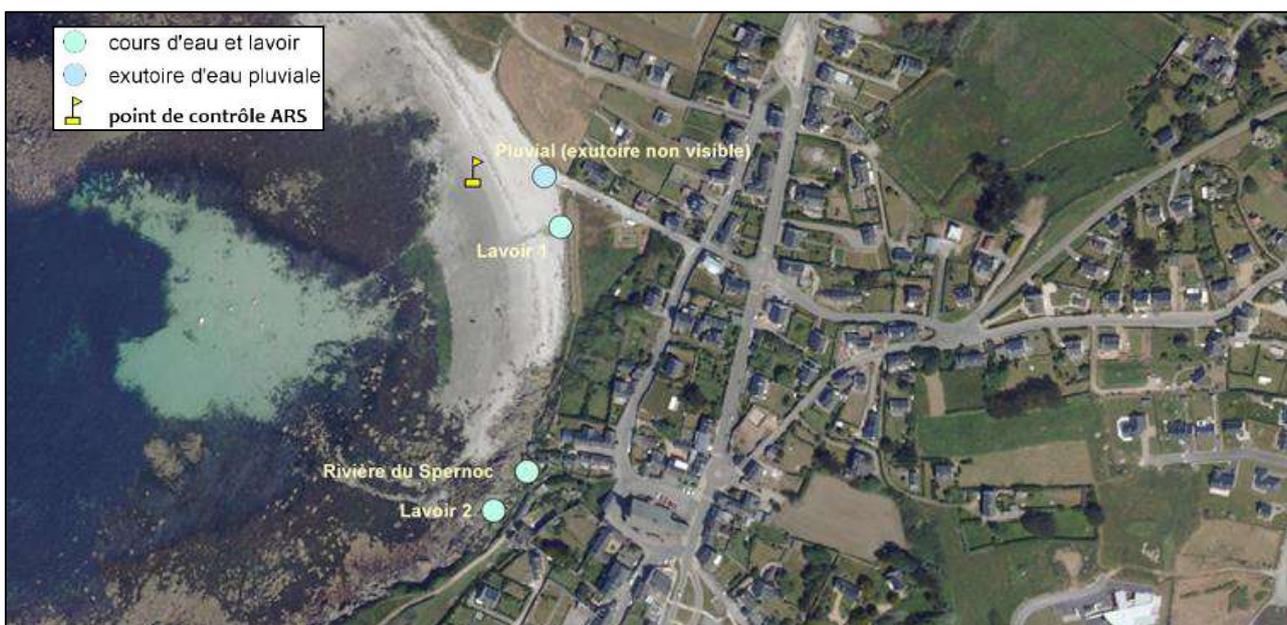
Figure 35 : Localisation des rejets sur la zone de baignade (source : LABOCEA)

Dans le cadre de l'élaboration initiale du profil de baignade de la plage du Bourg en 2011 et de sa révision en 2021, des prélèvements ont été réalisés au niveau des écoulements naturels identifiés de la zone de baignade par le bureau d'étude LABOCEA.

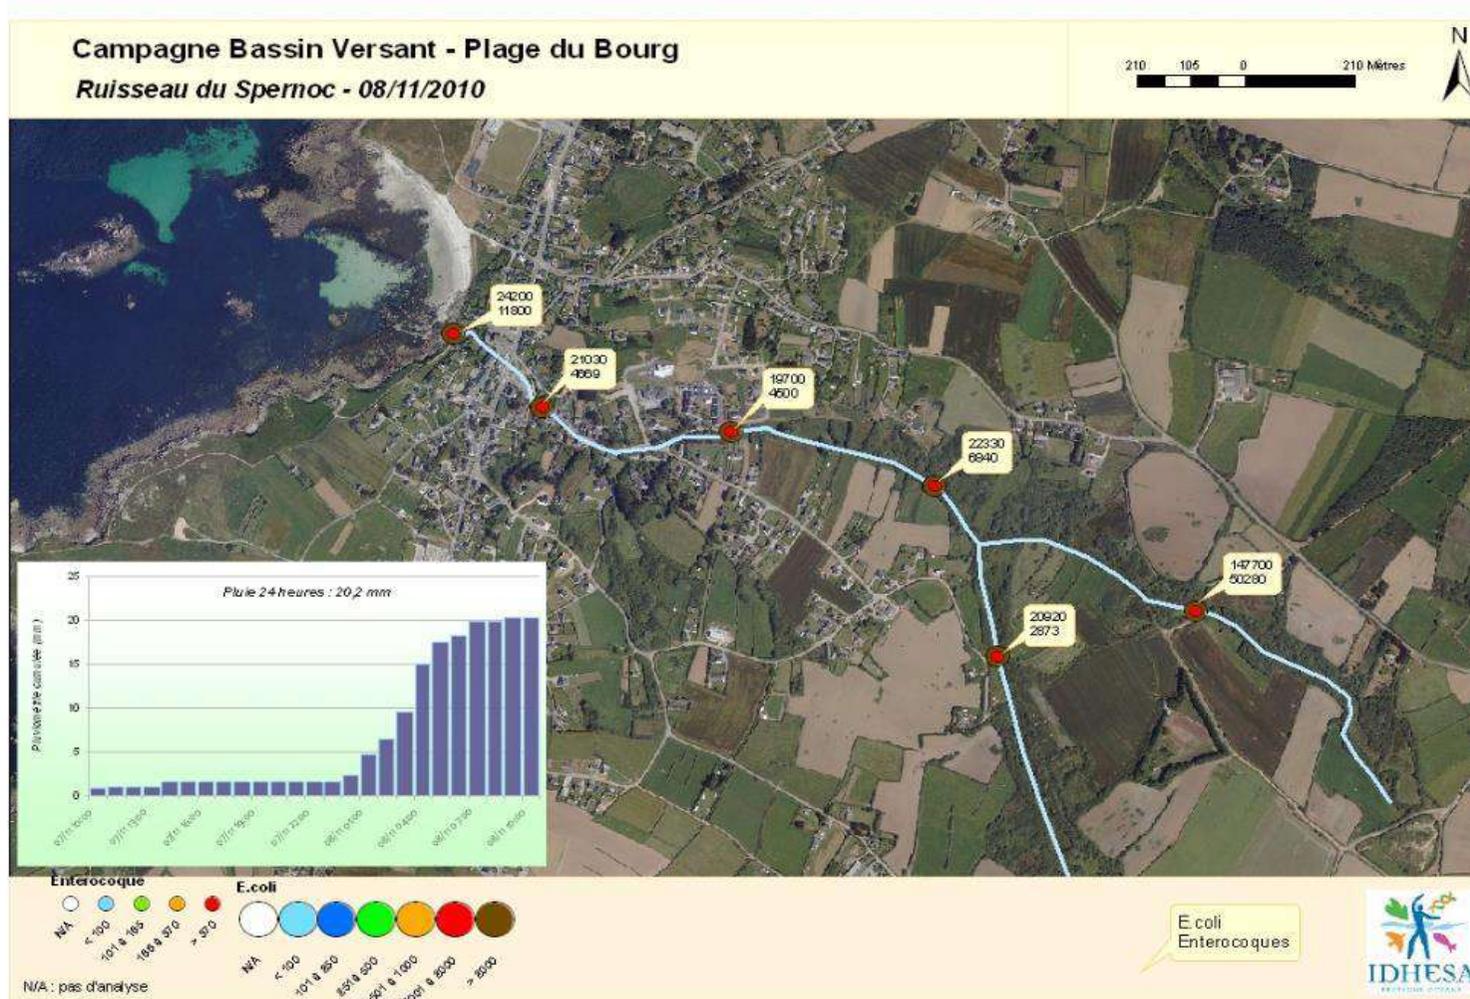
Les concentrations en bactéries demeurent relativement constantes jusqu'au bourg de Porspoder malgré l'arrivée d'eaux très contaminées venant de Leurguer (100 000 E. coli/100 ml). Elles augmentent ensuite légèrement sur le cours inférieur de la rivière du Spernoc qui traverse le centre bourg.

Figure 36 : Résultats des prélèvements sur le ruisseau du Spernoc en 2010 (Source : LABOCÉA)

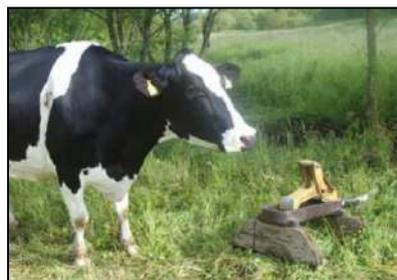
Photo 12 : Exemple de pompe à museaux (source : Tableau de bord SAGE Bas-Léon, 2017)

La dégradation des cours d'eau par le piétinement du bétail est désormais interdite, mais il reste possible d'aménager des zones d'abreuvement stabilisées ou des passages à gué, pour lesquels des aides financières restent mobilisables.

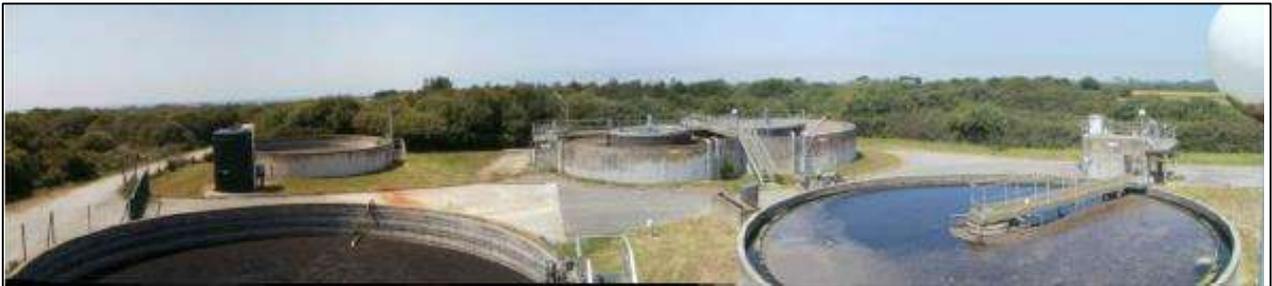
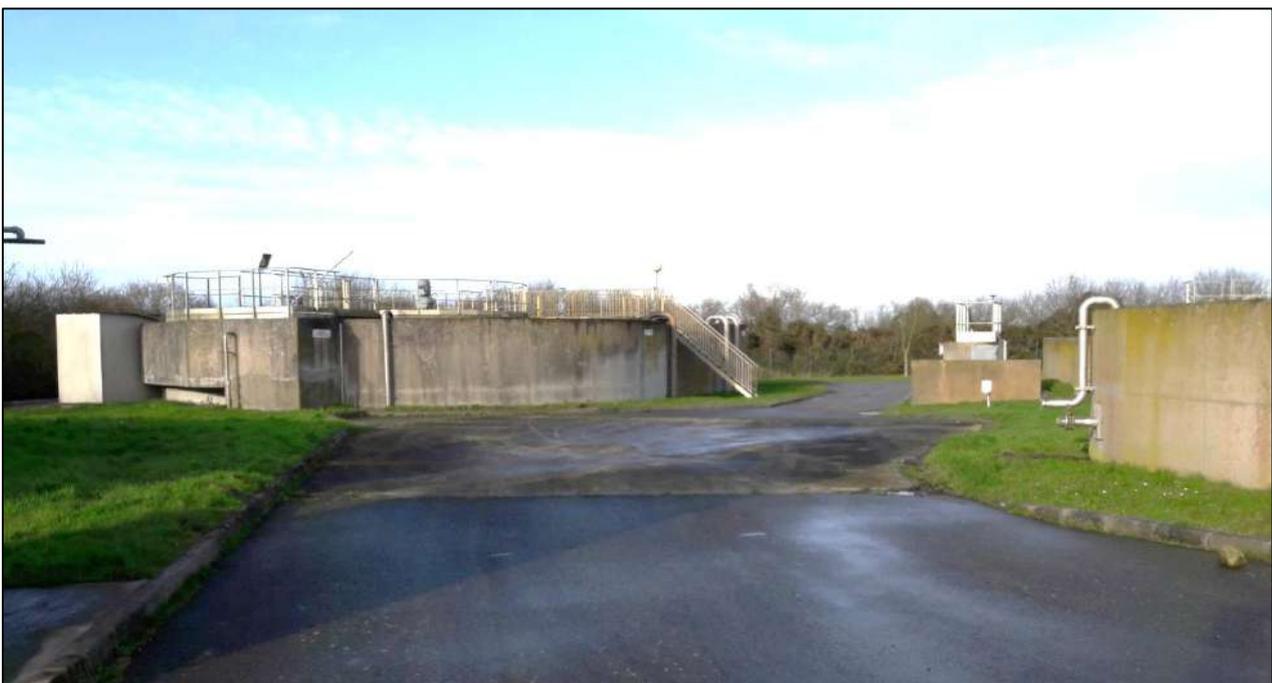
Mise en service en 2000, réhabilitée en 2010 pour 6 800 Equivalents-Habitants (EH), elle est de type boues activées en aération prolongée avec une conception en 2 tranches symétriques de 3 400 EH chacune. Les eaux traitées subissent une désinfection UV (mise en service en septembre 2011 source : SIALLP). À ce jour, le nombre de raccordements est de 482 à Lanildut, 939 à Porspoder et 866 à Landunvez.

Photo 13 : Station d'épuration de Saint Denec à Porspoder (Source : LABOCÉA)

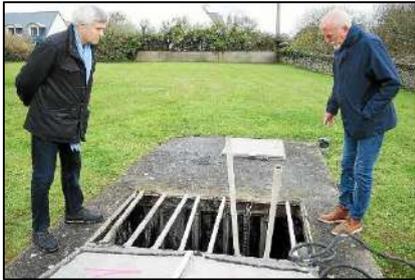
Nom du poste	Situation en 2018	Travaux réalisés depuis 2019
<p>PR Cosquer</p>	<ul style="list-style-type: none"> Plusieurs débordements constatés par les riverains après orage, notamment les dimanche 25, lundi 26 et mardi 27 mars 2018

<p>Source : Telegramme</p>	<ul style="list-style-type: none"> Renouvellement complet du poste en juillet 2019 avec sécurisation des débordements potentiels par la mise en place d'une bâche tampon de 200 m³ (3 cuves de 60 m³ chacune) soit l'équivalent de 2h de débit de pointe d'effluents, ainsi que d'une sonde d'alerte niveau haut, Aucun déversement enregistré depuis ces travaux, Conception / Etudes : BEI Travaux : DLE Coût : 240 000 €

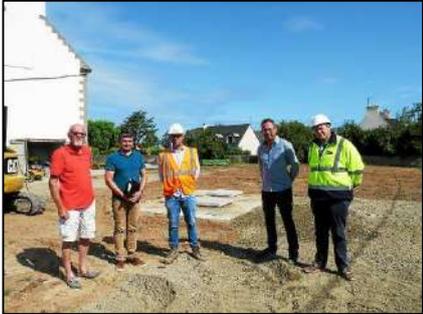
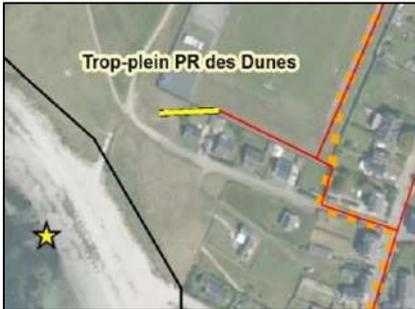
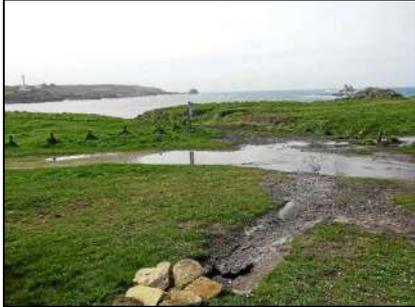
<p>Source : Telegramme</p>
<p>PR Dunes</p>	<ul style="list-style-type: none"> Trop-plein mis en place au sud du terrain de football, à 80 mètres du point de surveillance ARS, Plusieurs débordements constatés par les riverains après orage

<p>Source : Telegramme</p>	<ul style="list-style-type: none"> Trop-plein retiré en 2019 avec mise en place d'une bâche tampon de 10 m³ à la place, Renouvellement complet du PR en septembre 2019 avec sécurisation des débordements potentiels par la mise en place d'une bâche tampon de 140 m³ ainsi que d'une sonde d'alerte niveau haut, Aucun déversement enregistré depuis ces travaux, Conception / Etudes : BEI Travaux : DLE Coût : 100 000 €

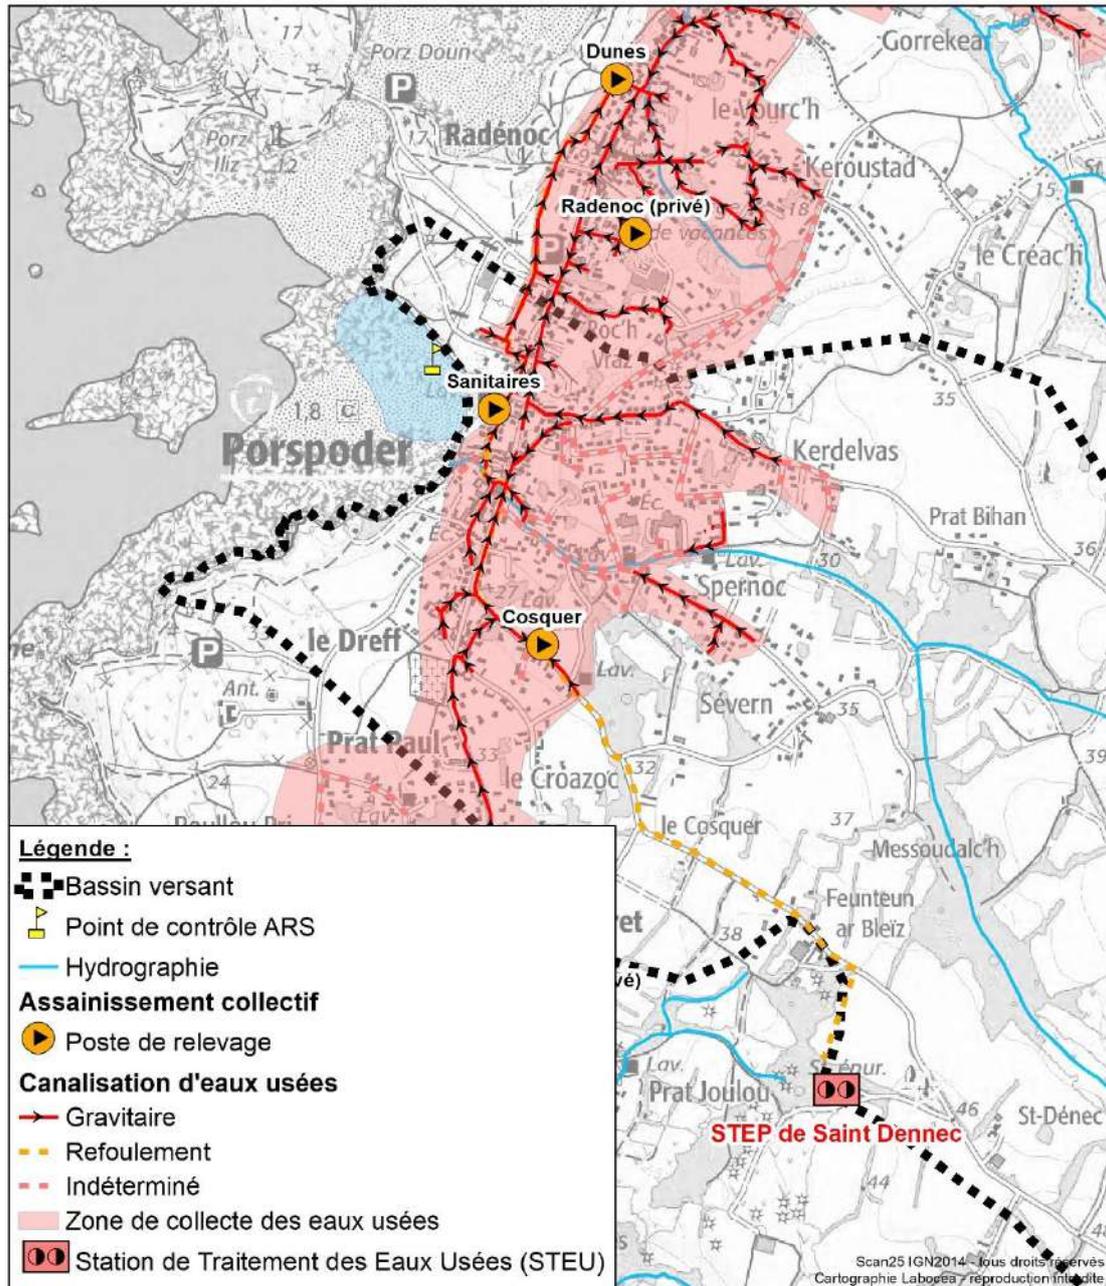
Carte 12 : Plan du réseau d'assainissement collectif (source : LABOCEA)

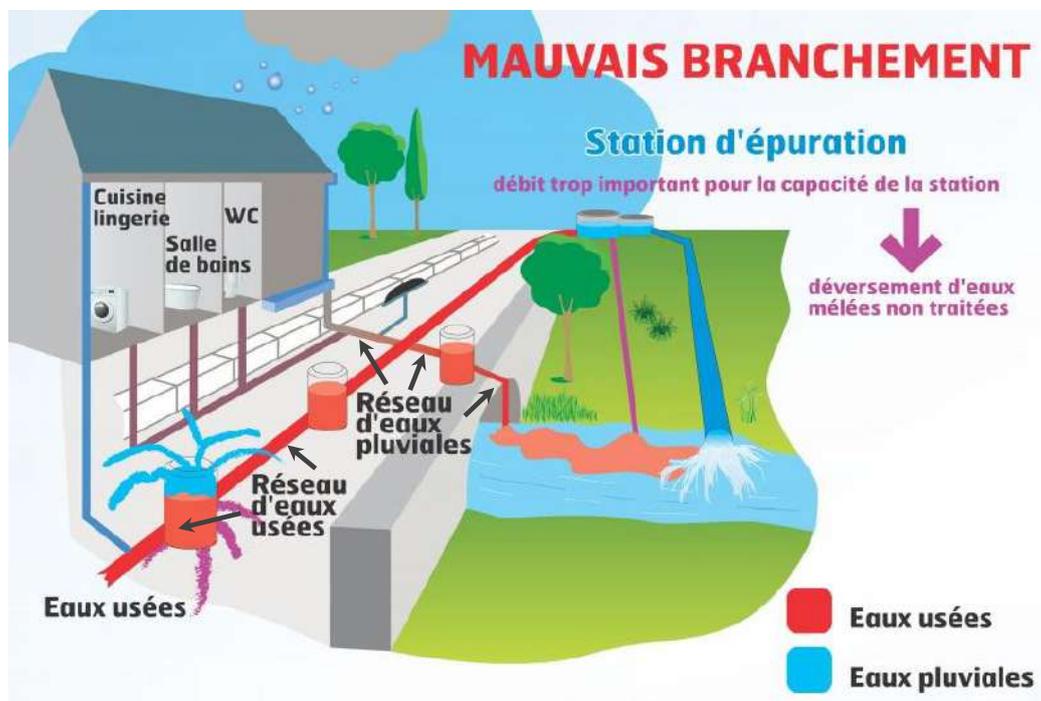
Figure 39 : Principe des mauvais branchements réseau (source : Dinan Agglomération)

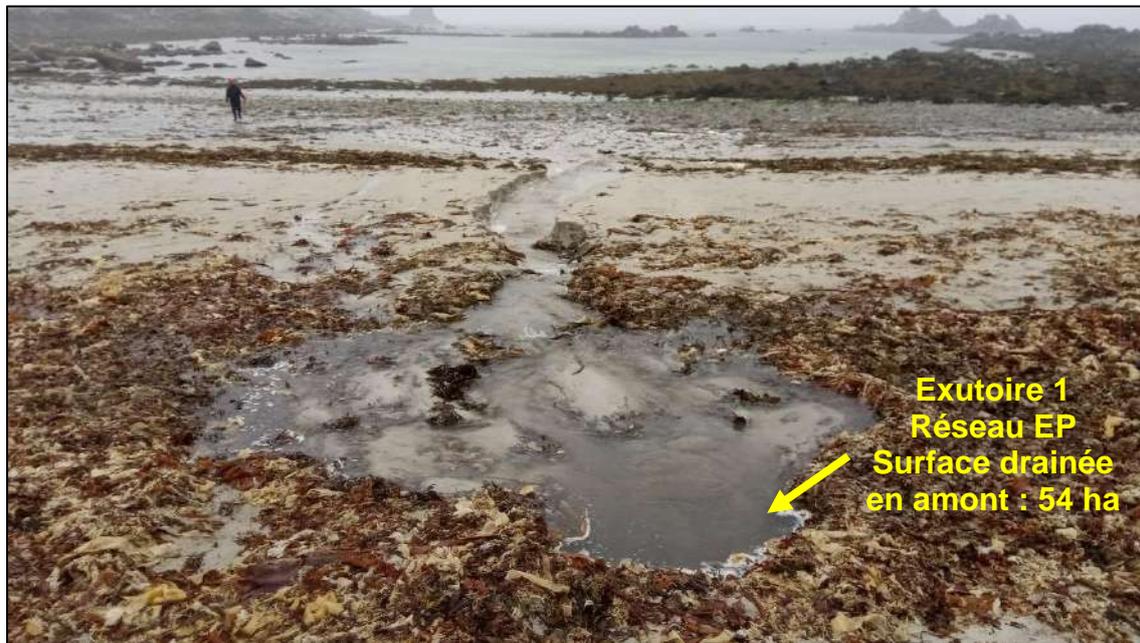
Exutoire n°1 - Réseau d'eaux pluviales

L'exutoire n°1 est quant à lui enfoui sous le sable et se situe au nord de la plage, à proximité direct du point de surveillance de l'ARS. Les eaux de ruissellement en temps de pluie sortent par résurgence en aval de la cale d'accès.

Buse non visible située sous la cale d'accès avec point de résurgence des eaux au niveau de la zone de baignade. Pas d'écoulement en temps sec mais eau chargée en temps de pluie.
