Ville de Porspoder

Révision du profil de baignade de la

Plage du Bourg

Octobre 2022

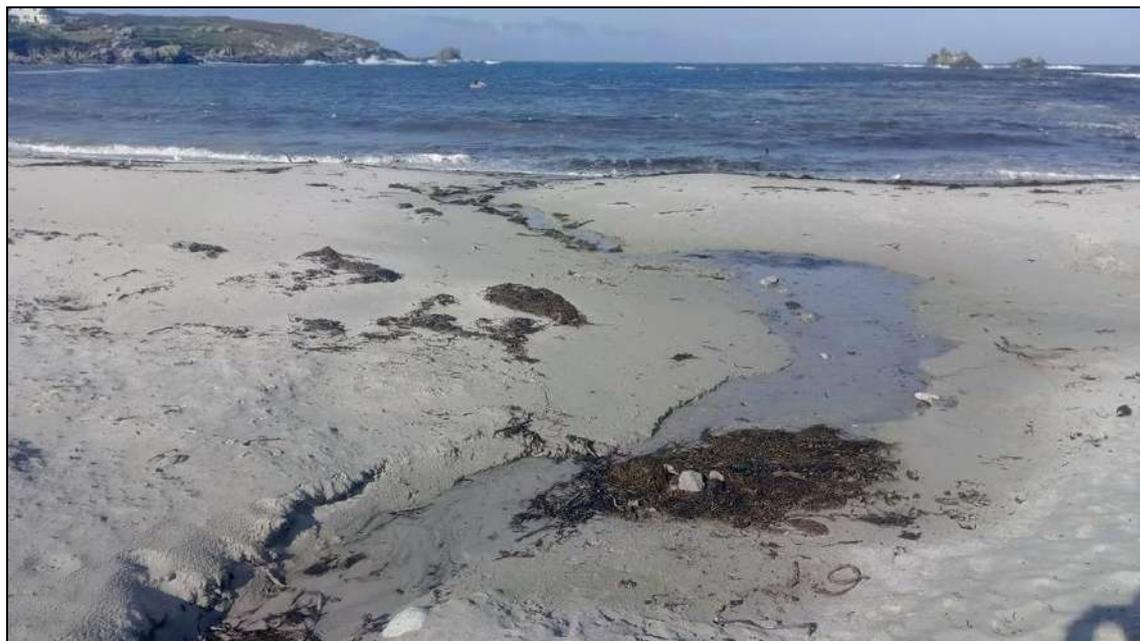
Trop-plein du Lavoir Nord

Écoulement clair en temps sec - Buse non visible située sous des galets

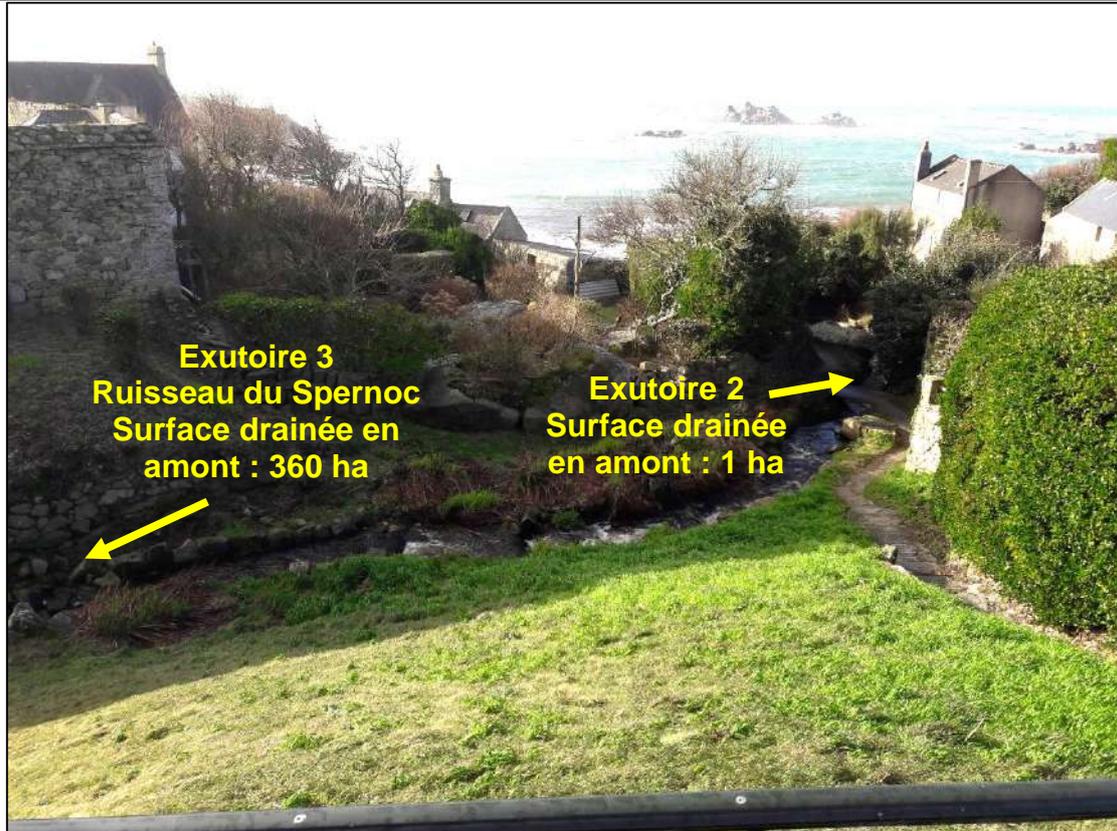
Exutoire 3
Ruisseau du Spernoc
Surface drainée en
amont : 360 ha

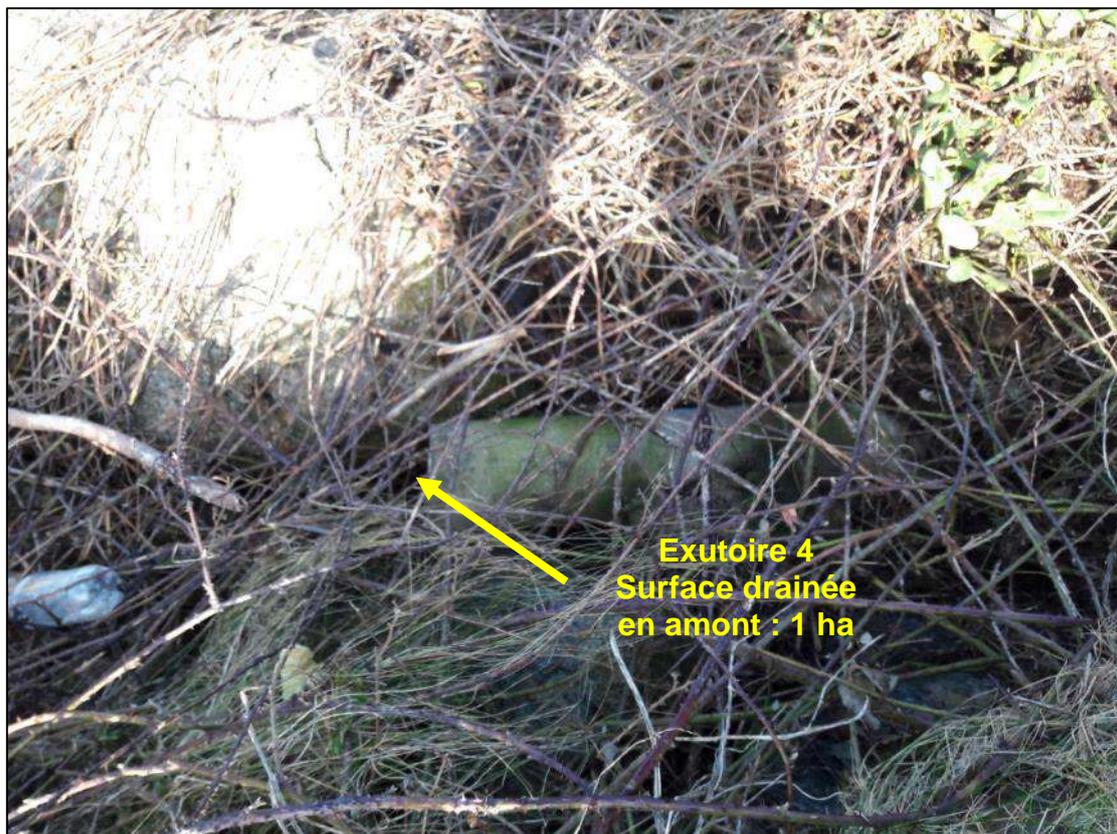
Exutoire 4
Surface drainée
en amont : 1 ha

Un exutoire principal (exutoire n°4) débouche sur la zone de baignade : celui du ruisseau du Spernoc dans lequel se déversent les eaux pluviales issues des exutoires n°2 et 3. En plus de canaliser le cours d'eau, l'exutoire du Spernoc récupère également les eaux de ruissellement issues des aires de stationnement autour de l'église ainsi que la majeure partie des surfaces imperméabilisées du bourg de Porspoder.

Exutoire 4 - Réseau d'eaux pluviales
Pas d'écoulements en temps sec - Buse située dans les broussailles

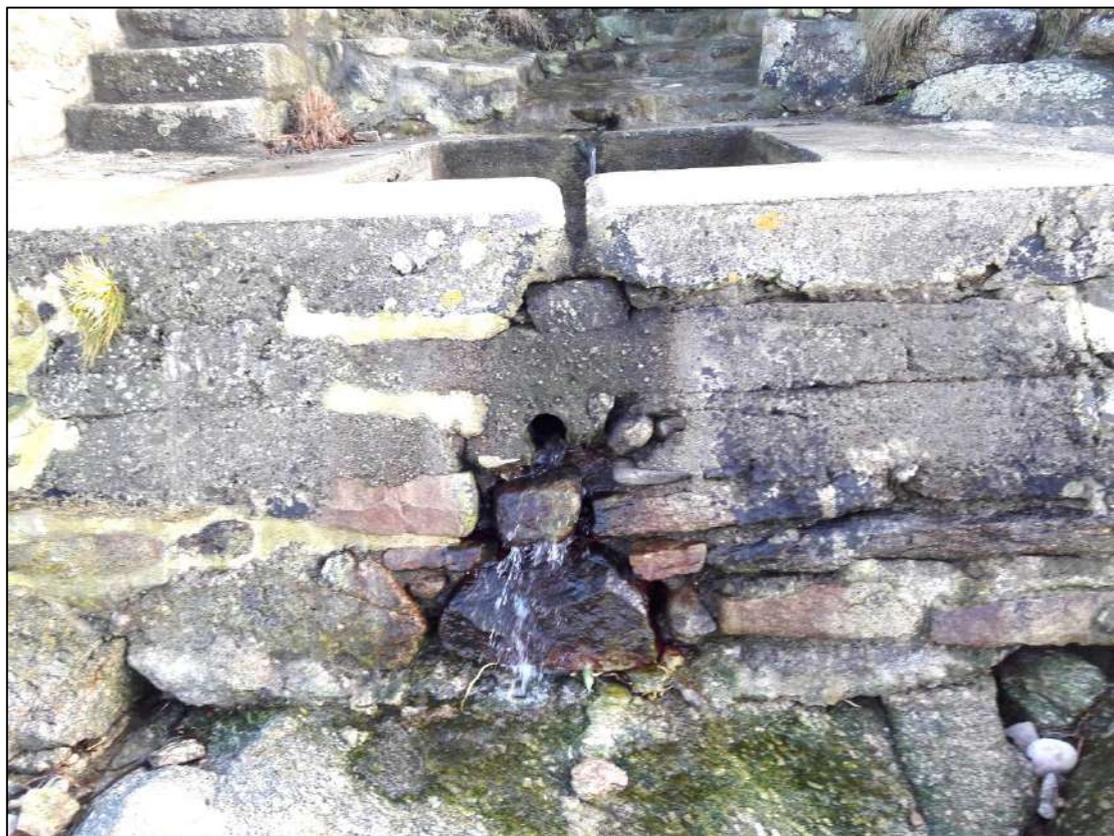
Trop-plein du Lavoir Sud
Ecoulement clair en temps sec

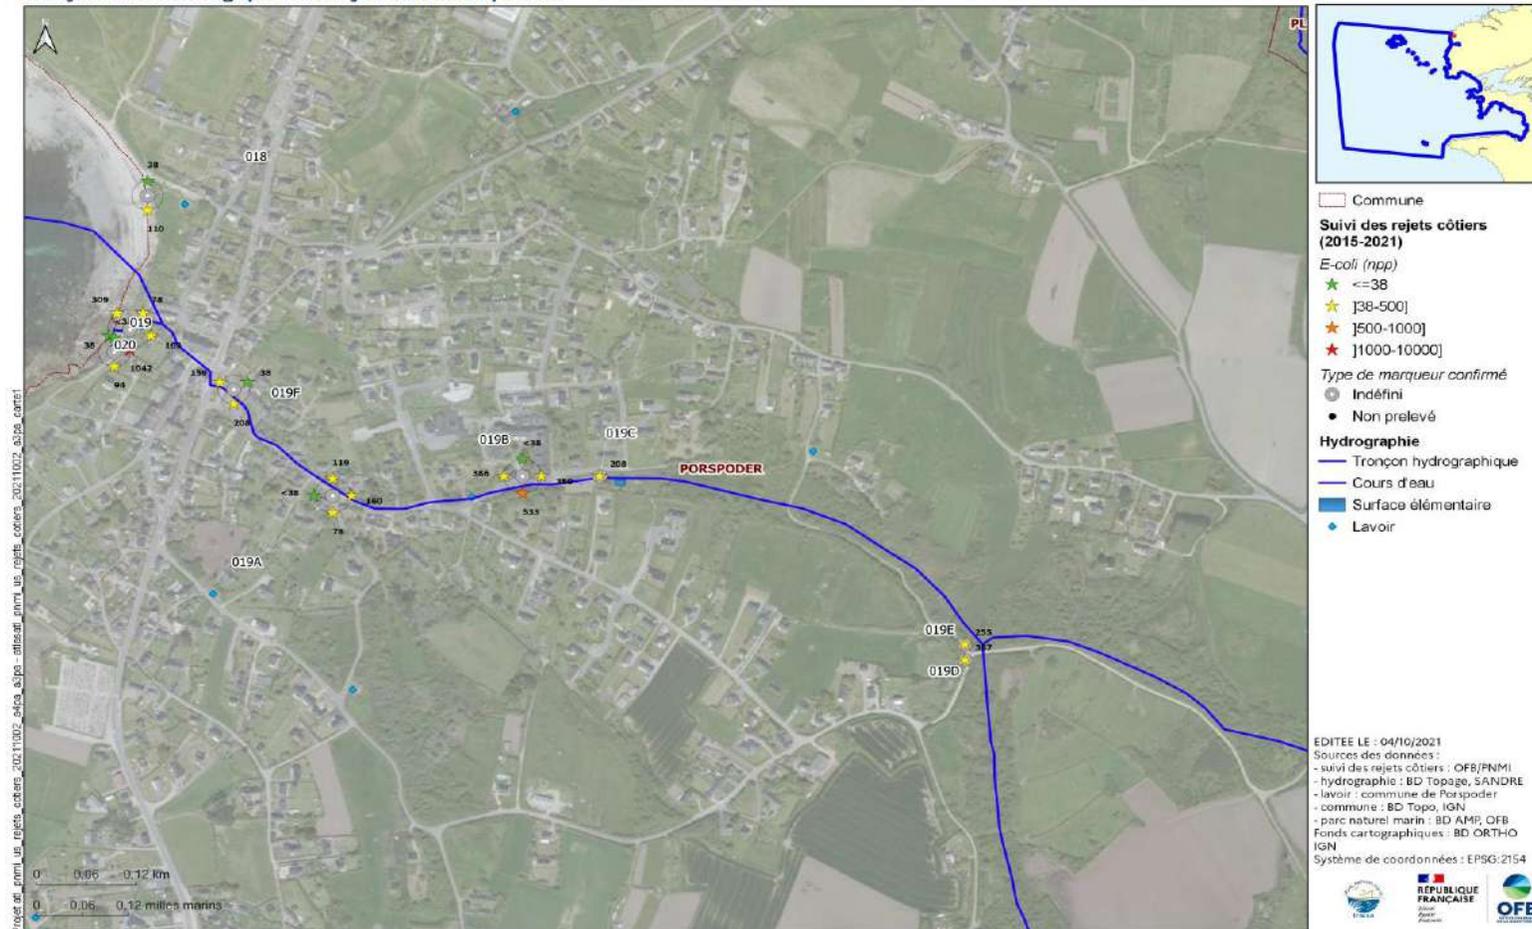
Figure 40 : Résultats pluriannuels des marqueurs fécaux (source : PNMI)

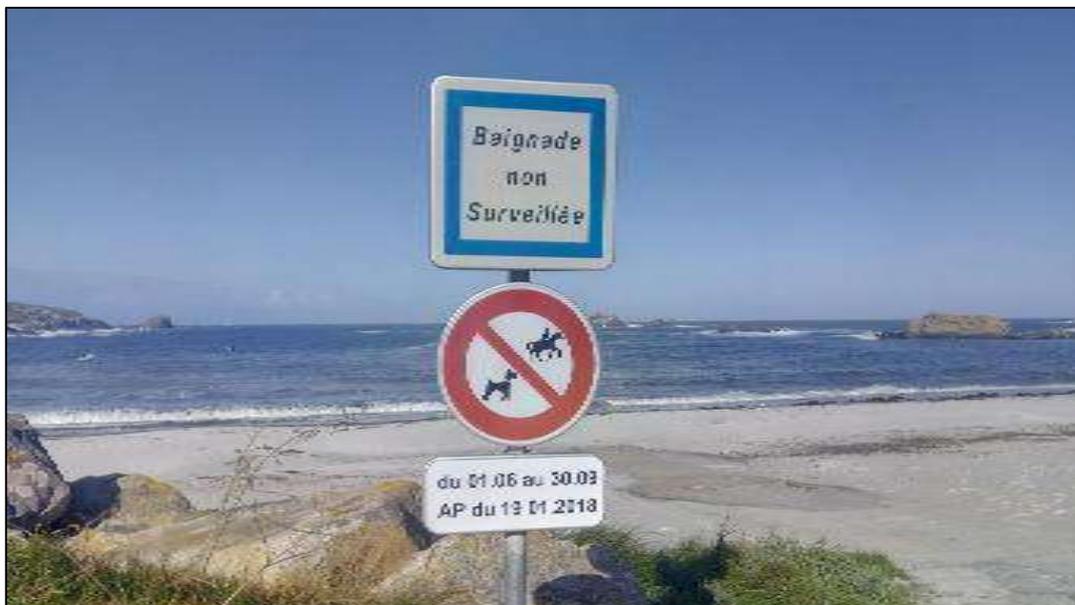
Photo 17 : Panneau d'interdiction d'accès aux chiens à l'entrée de la plage (source : LABOCÉA)

Un panneau d'affichage rappelle cette interdiction à proximité de la zone de baignade. Il n'y a pas de sac à déjection canine mis à disposition par la commune. Les abords de la zone de baignade sont fréquentés par les estivants. Ces espaces sont des lieux de promenade également empruntés par les animaux domestiques. Ainsi, la fréquentation estivale est susceptible d'entraîner la présence de déjections canines aux abords des plages. Ces dernières peuvent constituer un risque pour la qualité des eaux de baignade par le lessivage du sol lors des épisodes pluvieux.

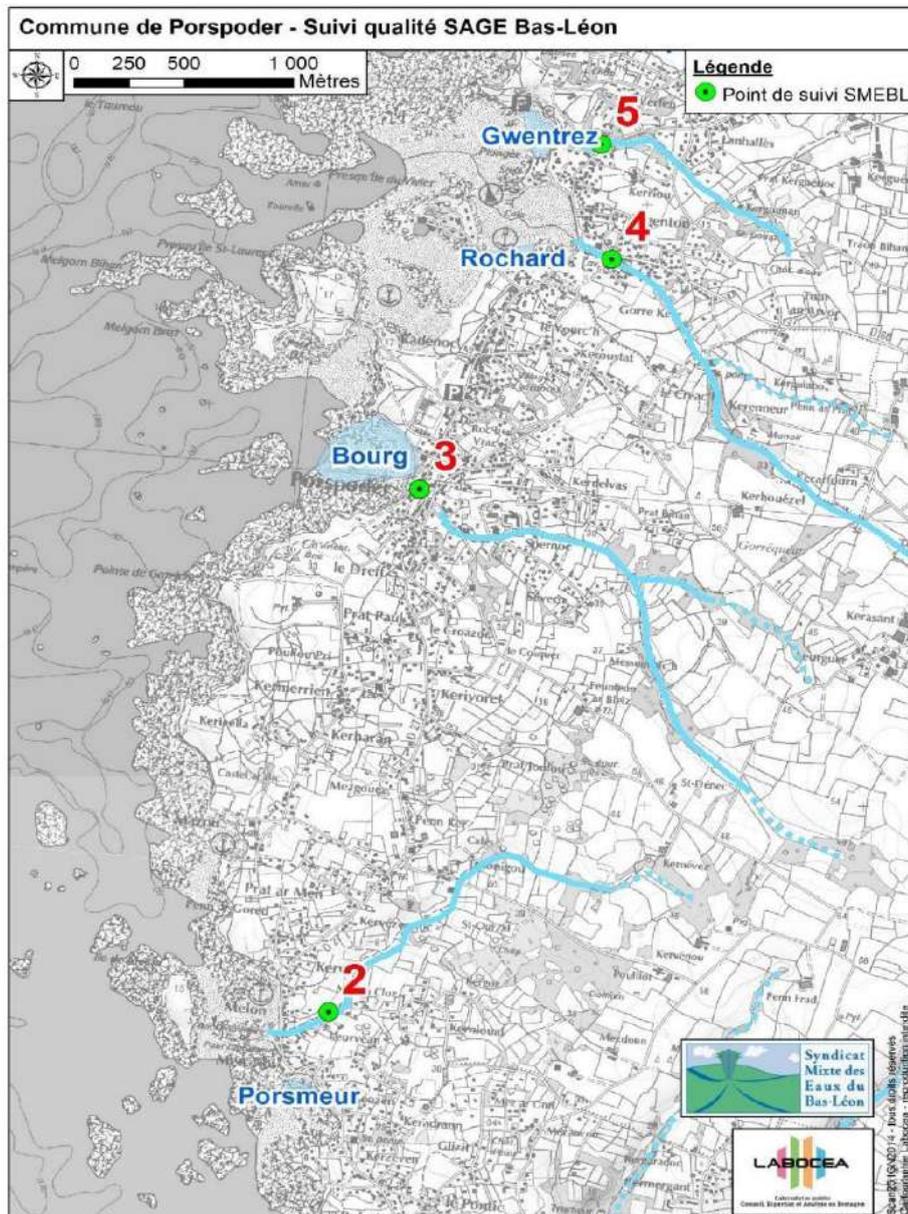
Carte 16 : Stations de suivi sur les cours d'eau (sources : SMEBL)

- un suivi calendaire, dont les dates sont fixées à l'avance et indépendante des conditions pluviométriques,
- un suivi associé à des événements pluvieux significatifs (>10mm les 24h précédent le prélèvement),
- Le cours d'eau de Spernoc dont le rejet se situe au niveau de la plage du bourg est suivi.

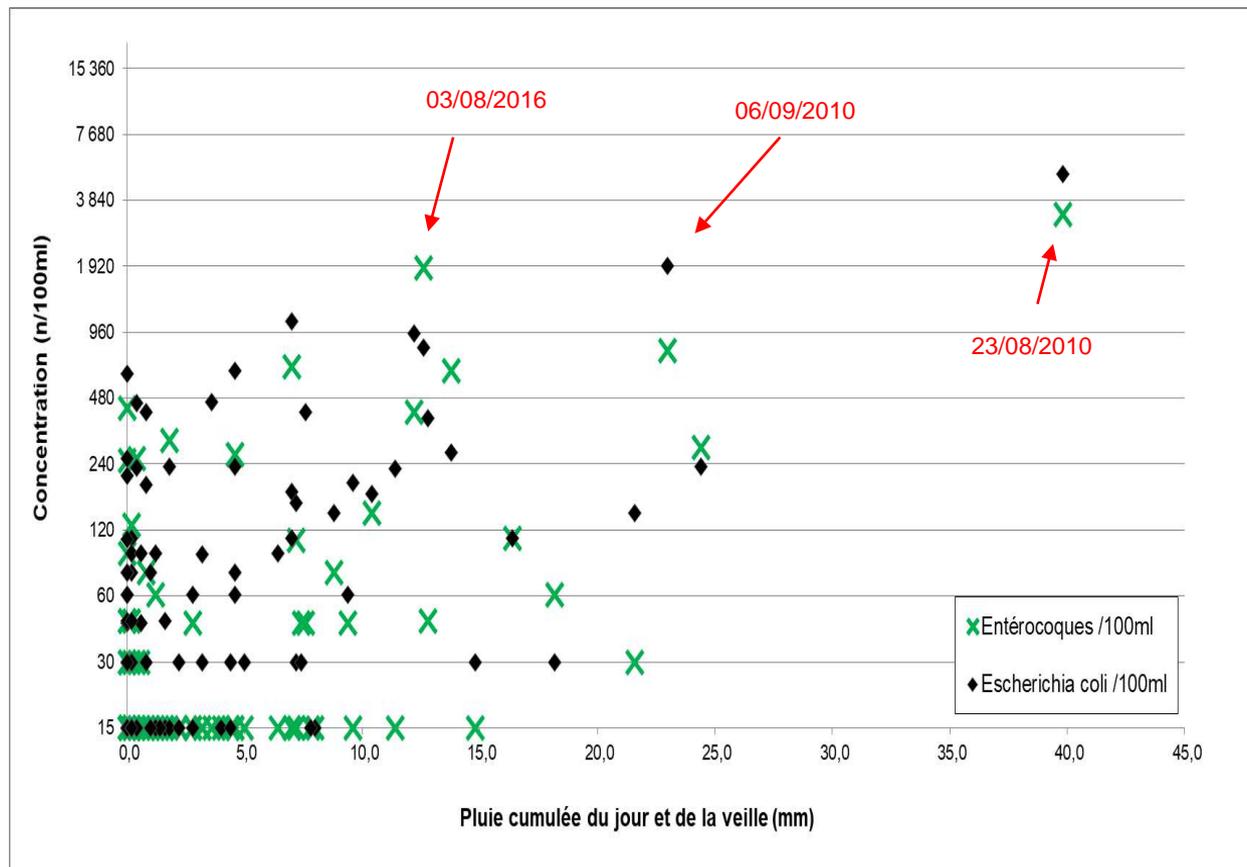
Figure 41 : Influence de la pluviométrie sur la qualité des eaux de baignade

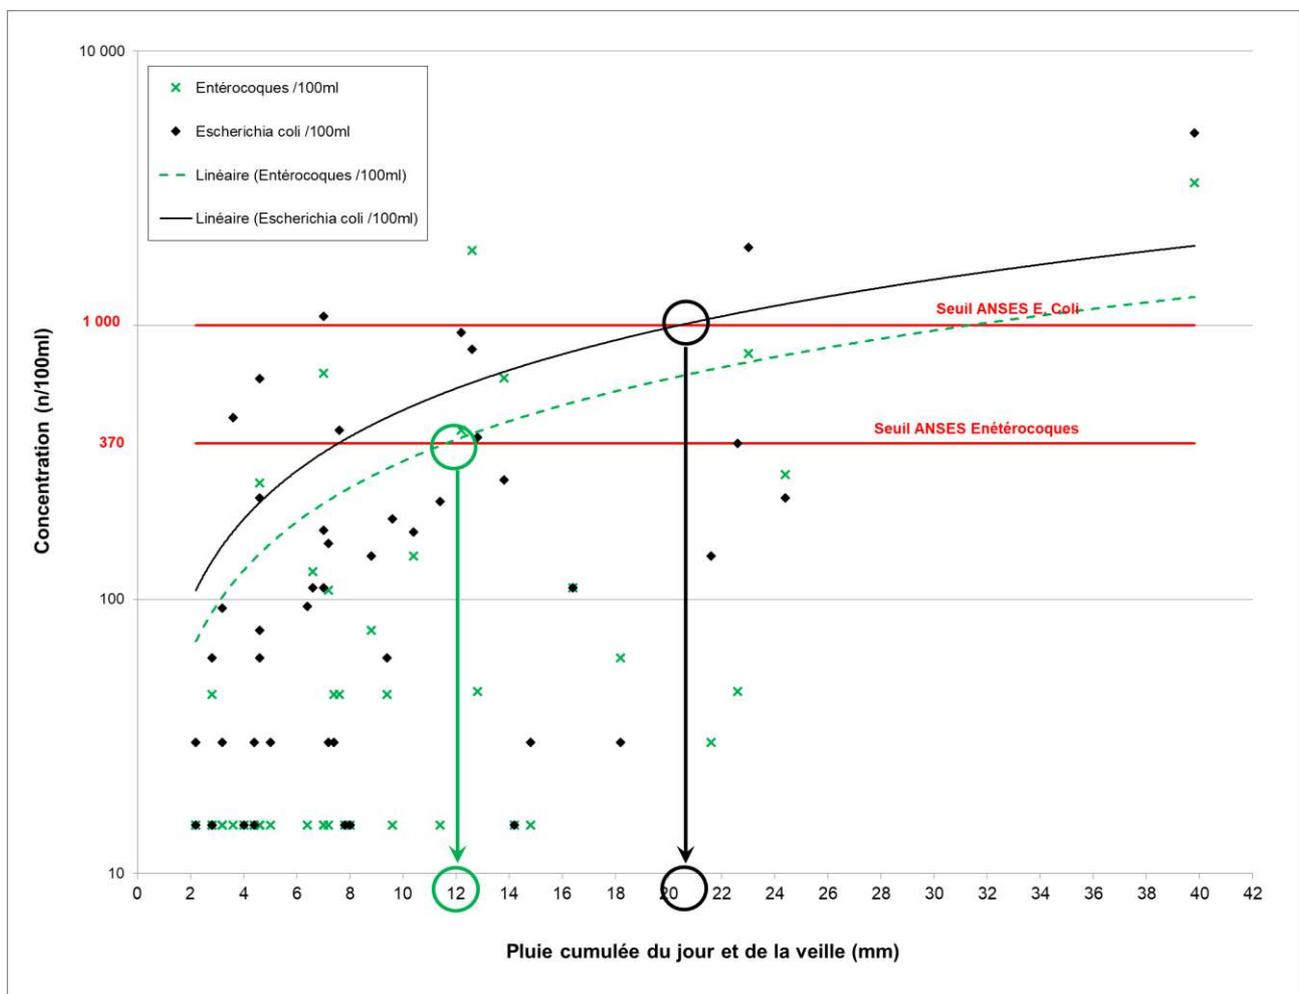
Figure 44 : Relation entre la pluviométrie et la concentration en *E. coli* et Entérocoques

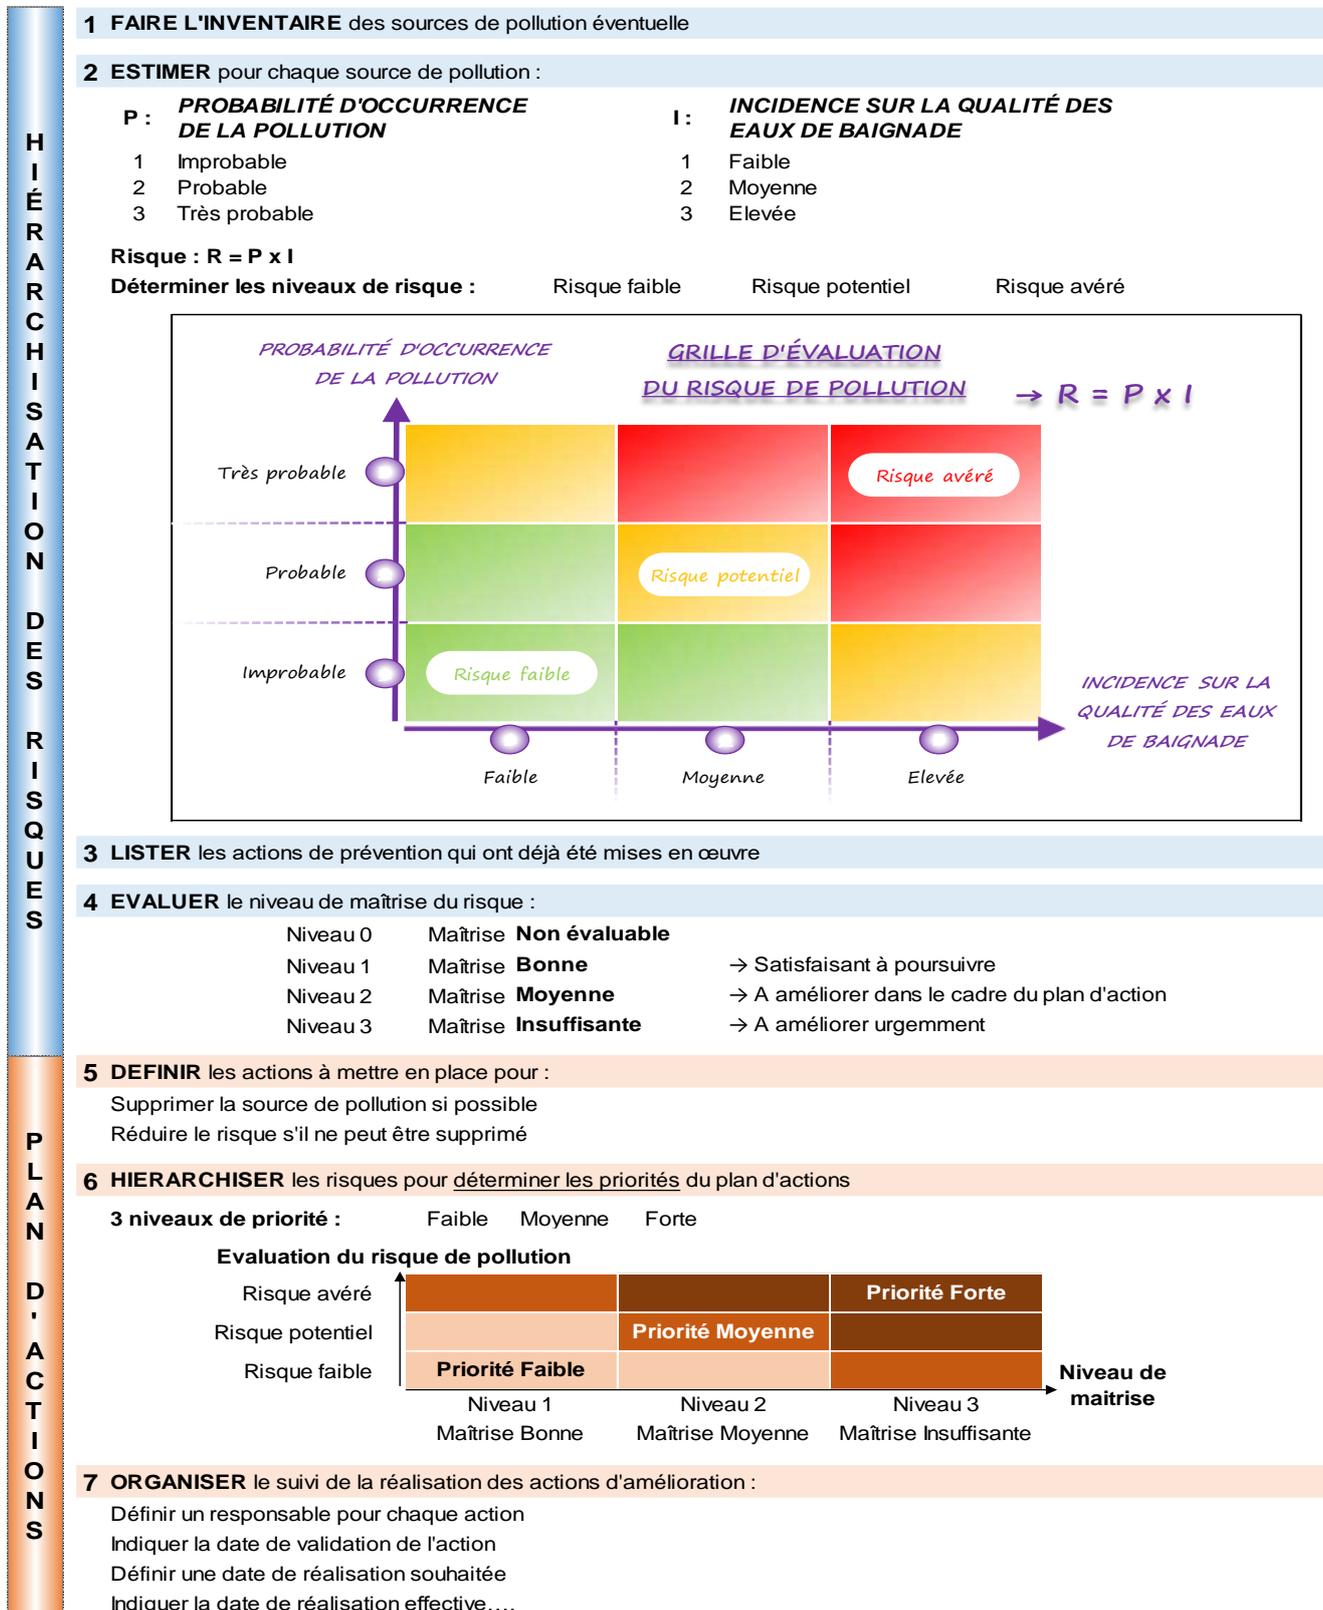
Figure 45 : Méthodologie de hiérarchisation des sources de pollution
