Révision du profil de baignade de la

Plage du Château

Version définitive

Novembre 2022

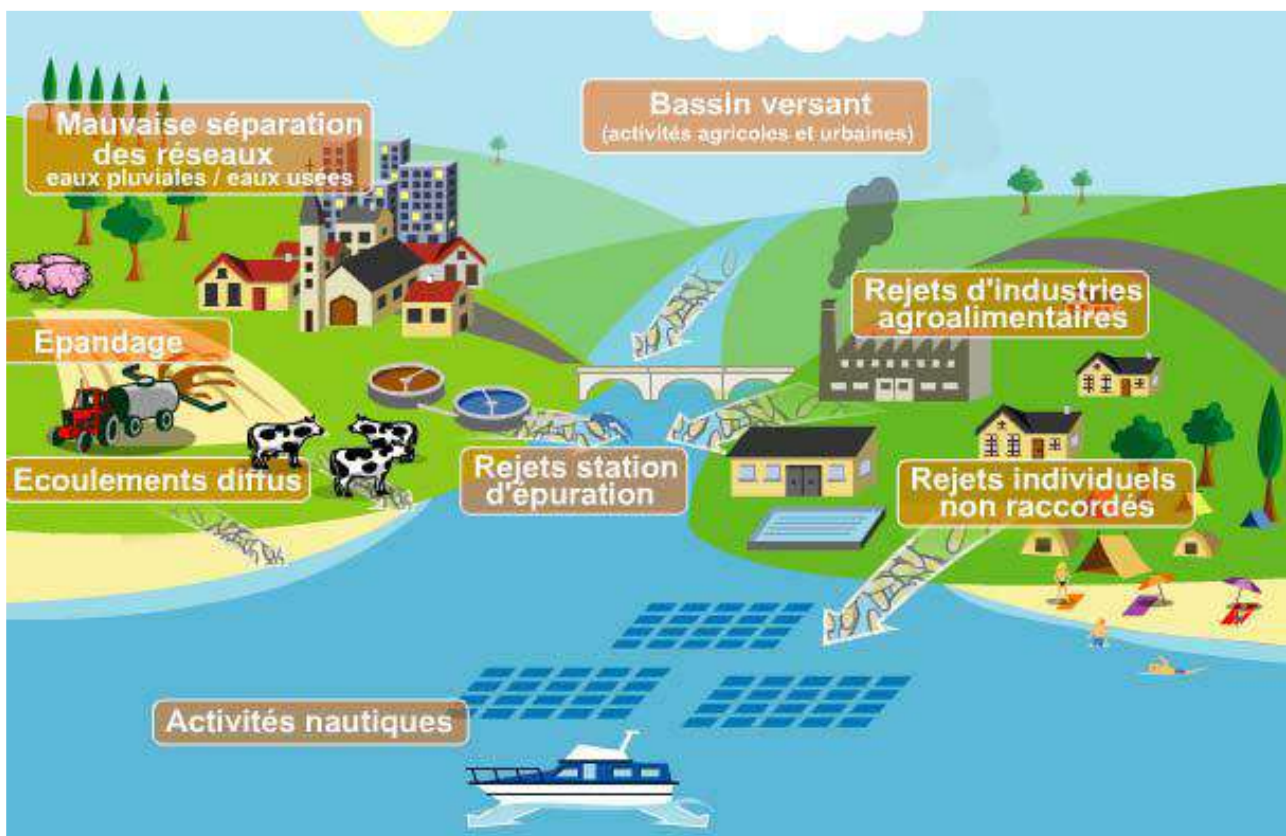
Figure 3 : Origine des sources potentielles de contamination fécale des eaux et des coquillages

- les *dysfonctionnements ponctuels de l'assainissement collectif* : panne de poste de relèvement, rupture de canalisation ou d'un émissaire, débordement par insuffisance d'entretien...,

- le *ruissellement à partir de zones contaminées* (voirie, siège d'exploitations agricoles...),
- les *bateaux au mouillage, le camping/caravaning*,
- les *conditions climatiques extrêmes* : orage, vent...,

- la *sur-fréquentation de la plage*,
- la *présence d'animaux, oiseaux y compris, le dépotage sauvage dans le réseau pluvial, certains rejets industriels*

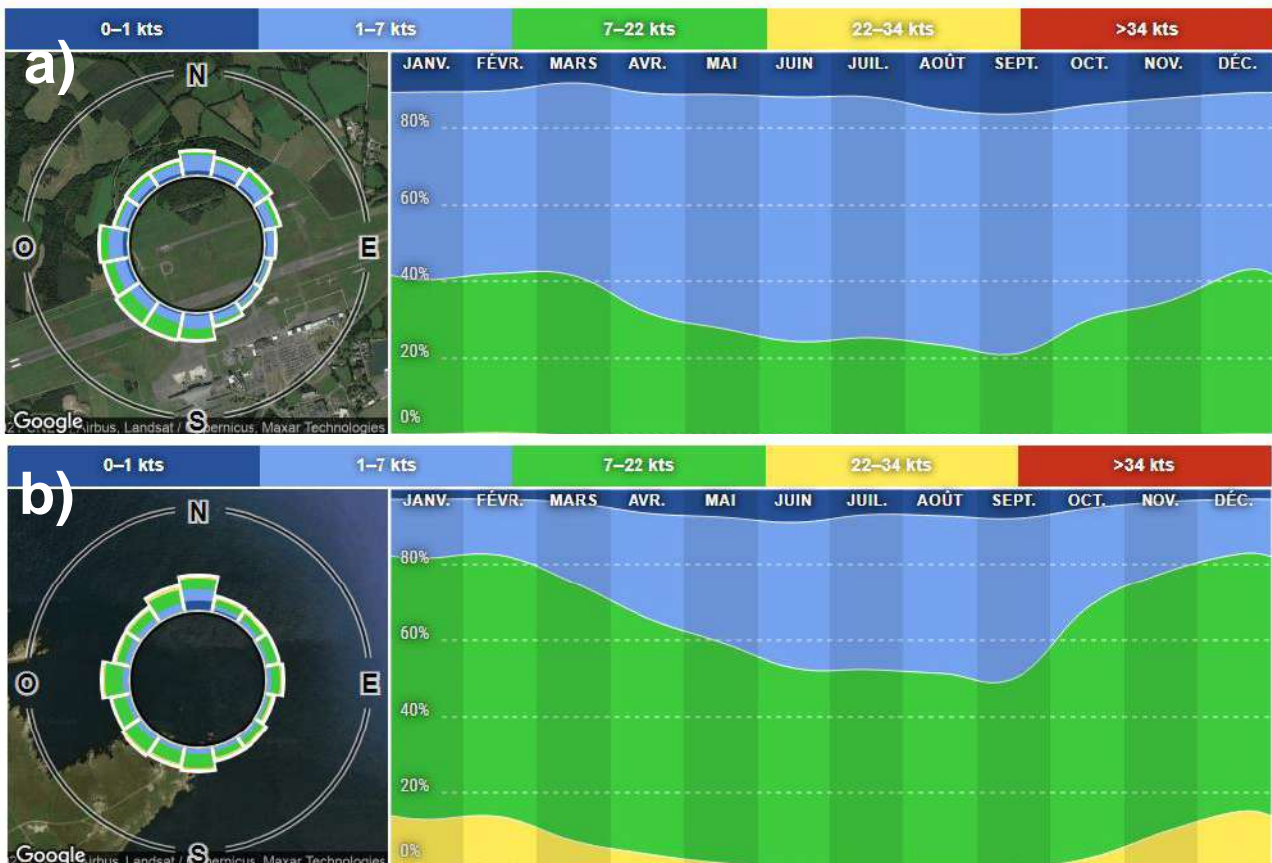
Figure 13 : Direction dominante et répartition de la force du vent
 à Brest Bretagne Aéroport (a) et à Ouessant (b) - période 2008-2021
 (Source : <http://www.windfinder.com/>)

Des données consolidées pertinentes concernant la distribution des vents sur le secteur sont disponibles pour les stations météorologiques de Brest Bretagne Aéroport et Ouessant. Les vents soufflant sur le Pays d'Iroise, générés par les dépressions qui arrivent de l'Atlantique soufflent principalement de l'ouest et du sud-ouest. En été, les vents peuvent aussi souffler du nord-est, lors de l'installation de conditions anticycloniques.

Pour mieux comprendre la distribution des vents sur la Mer d'Iroise, on peut compléter ces observations par celles réalisées à la station d'Ouessant. On remarque une forte composante ouest et nord durant la majeure partie de l'été, puis une orientation préférentielle nord/nord-est en fin de saison ; les vents de sud-ouest sont aussi présents, pendant les périodes dépressionnaires.

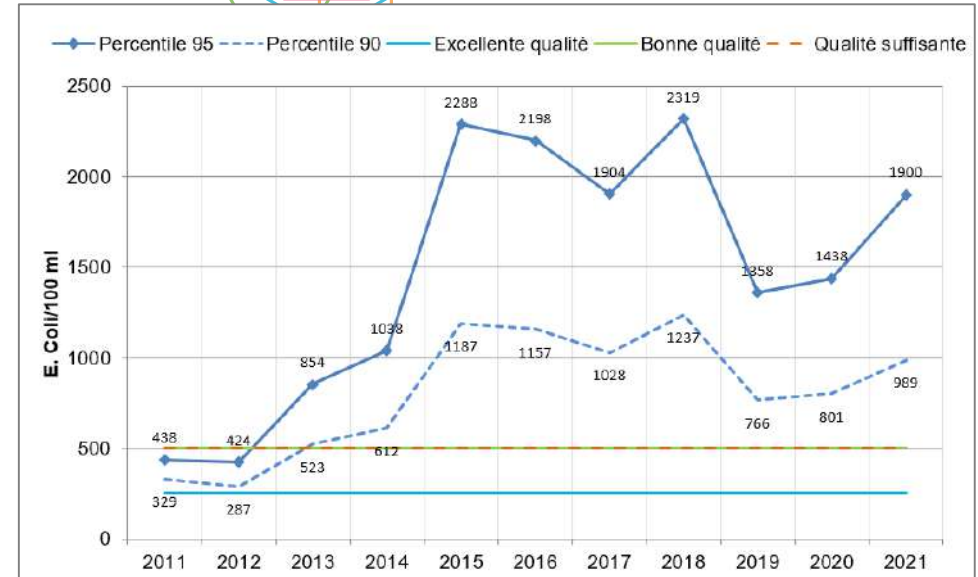
Figure 14 : Evolution des percentiles 95 calculés sur une période de 4 ans

L'évolution des percentiles sur 4 ans indique une dégradation soudaine de la qualité de l'eau en 2013 pour le paramètre *E.coli* et en 2015 pour le paramètre Entérocoques. Cela a eu pour conséquence le passage de classement de qualité de l'eau suffisante à insuffisante. Malgré d'importantes fluctuations de valeurs de percentiles au cours des années, les valeurs sont restées bien au-delà des valeurs seuils de qualité insuffisante. En 2019, une amélioration de la valeur des percentiles a été constatée pour le paramètre Entérocoque, mais les mauvais résultats du paramètre *E. coli* conservent le classement « insuffisant » de l'eau de baignade.

L'évolution des percentiles 95 (calcul annuel) montre que les valeurs de percentiles sont très variables d'une année sur l'autre où parfois, les valeurs passent en-dessous du seuil « qualité insuffisante ». Les dégradations de la qualité des eaux de baignade sont ponctuelles, notamment en 2013, 2018 et 2021, avec un pic quasiment beaucoup plus important que la moyenne en 2015 pour les deux paramètres.

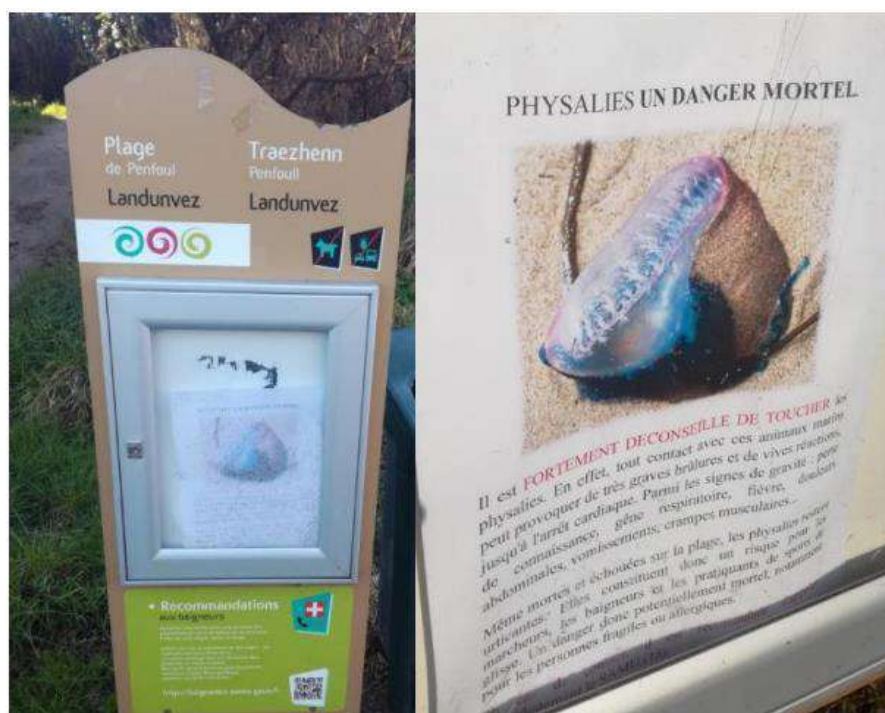
Figure 24 : Affichage préventif présentant les dangers des physalies, 2018

→ Des échouages de Physalies ont été observés sur les plages de la commune en 2019 par des riverains. Une information sur ces « méduses » (photo et nom) avait été mise en place en 2018 à titre préventif par la mairie, à l'entrée des zones de baignade au même endroit que l'affichage des résultats ARS.

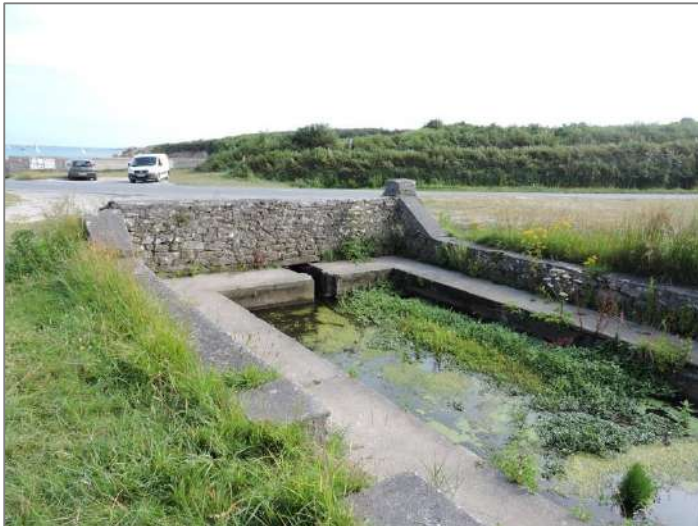
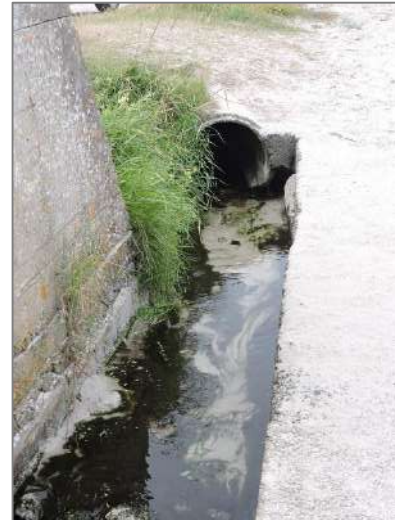
Photo 6 : Lavoir et exutoire du ruisseau du Château (source : LABOCÉA, 04/08/2021)

Le réseau hydrographique du BV de la plage du Château est constitué exclusivement par la rivière du Château. Les sources qui alimentent ce ruisseau se situent sur la commune de Landunvez, à une altitude de 24 m environ. Le cours d'eau se compose de 1,373 km d'écoulement permanent et 374 m d'écoulement intermittent sur la partie la plus amont du cours d'eau. Cet écoulement transite par un lavoir 27,5 m avant de se jeter au niveau de la plage.

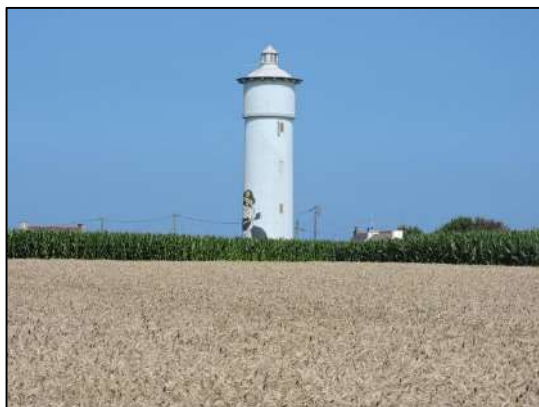
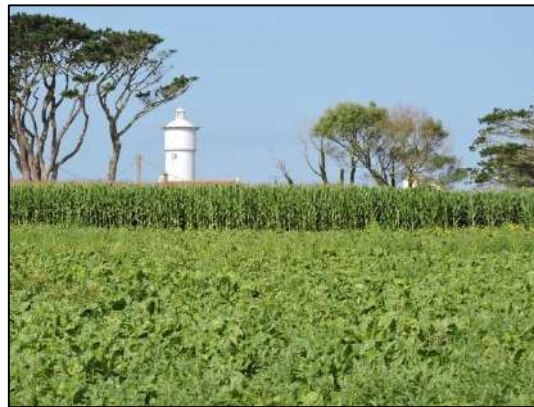
Photo 7 : Parcelle cultivée à proximité de la plage du Château (source : LABOCÉA, 04/08/2021)

→ La surface agricole utile représente 201,89 ha soit 77,95% de la superficie de la zone d'étude. Le maïs constitue à lui seul près de la moitié (47,92%) de la surface agricole utile du bassin versant de la plage du Château. L'autre moitié est principalement constituée de prairies (permanentes ou temporaires), de blé tendre d'hiver ou de printemps, d'orge et de divers légumes (carottes, courgettes/citrouilles, haricots/flageolets, salades, oignons/échalotes, pomme de terre).

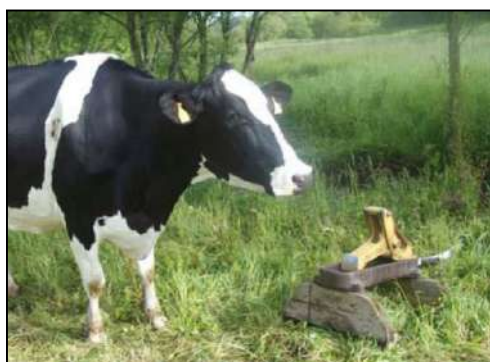
Photo 8 : Exemple de pompe à museaux (source : Tableau de bord SAGE Bas-Léon, 2017)

La dégradation des cours d'eau par le piétinement du bétail est désormais interdite, mais il reste possible d'aménager des zones d'abreuvement stabilisées ou des passages à gué, pour lesquels des aides financières restent mobilisables.

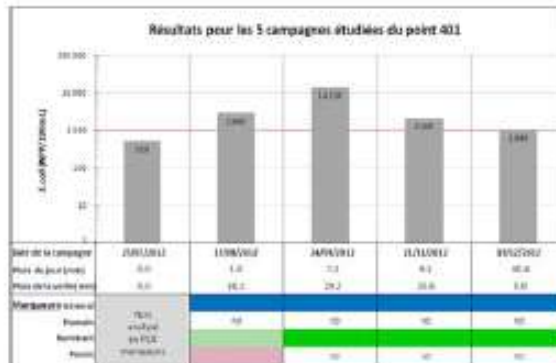
- Pas de pollution par temps sec
- 4 recherches de marqueurs *Bactéroidales*
- Quantification du marqueur Général pour les 4 campagnes = valide la contamination
- Pas de détection du marqueur Humain
- Présence systématique du marqueur Ruminant
- Détection du marqueur Porcin en Août, pas de détection pour les autres campagnes

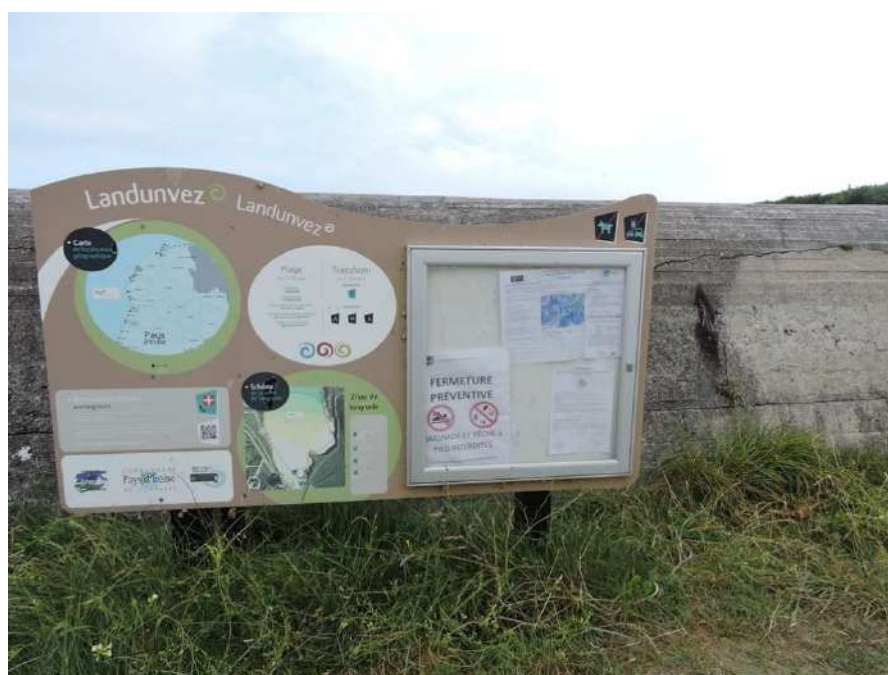
Exemple d'affichage sur la CCPI

De manière générale un panneau est situé à chaque entrée de plage. Ces panneaux rappellent l'emprise de la zone de baignade, l'interdiction d'accès au chien, etc.

Un tableau vitré permet l'affichage des résultats de l'ARS et les potentiels arrêtés de fermeture.
