Rapport

Révision du profil de baignade de la

Plage d'Illien

Novembre 2022

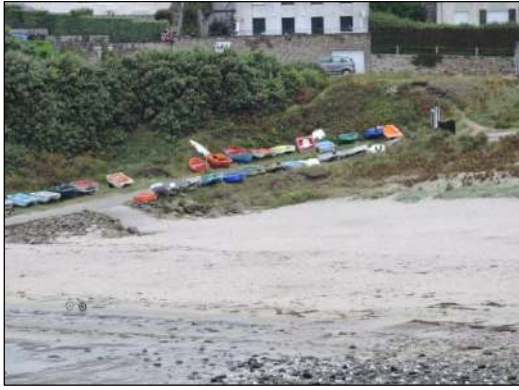
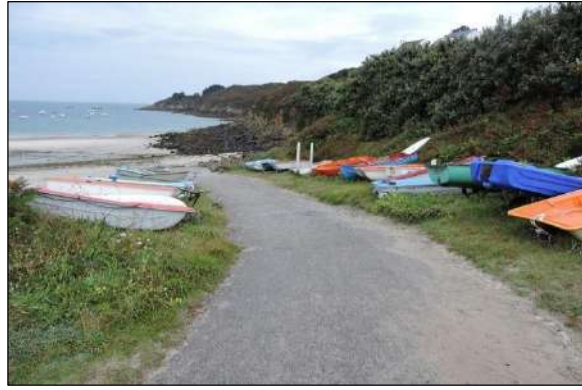
Photo 2 : Cale d'accès avec stationnement des annexes (Source : LABOCÉA)

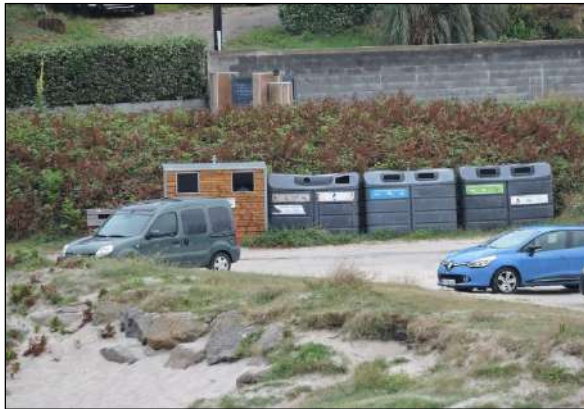
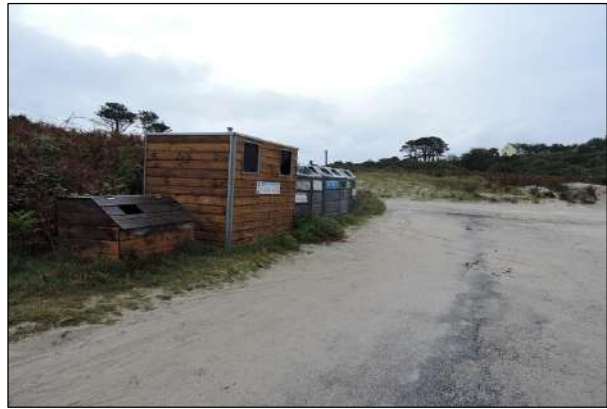
Photo 3 : Poubelles du hameau, utilisable par les usagers, présence d'un bac à marée (Source : LABOCÉA)

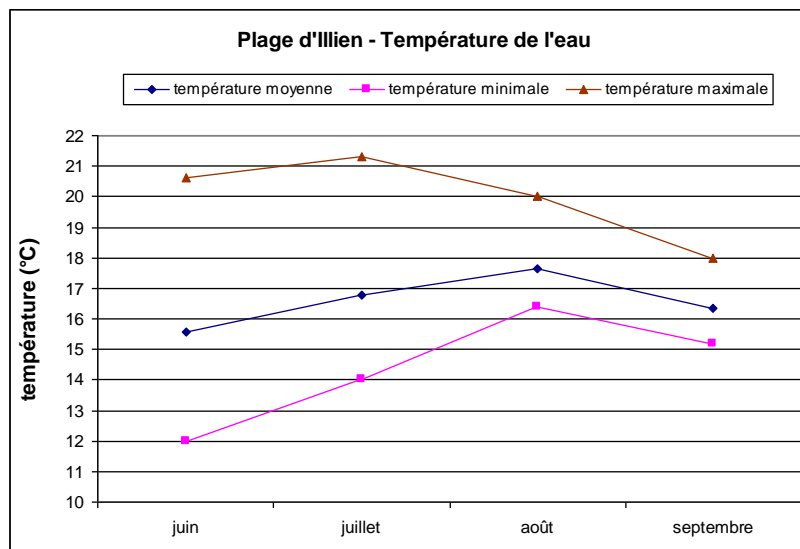
Figure 5 : Température de l'eau de mer au niveau de la zone de baignade.
(Source : données ARS)

La température de l'eau de mer au niveau du point de contrôle réglementaire varie quant à elle entre 12 et 20°C en valeurs extrêmes, la température moyenne en pleine saison (juillet/août) étant voisine de 16°C.

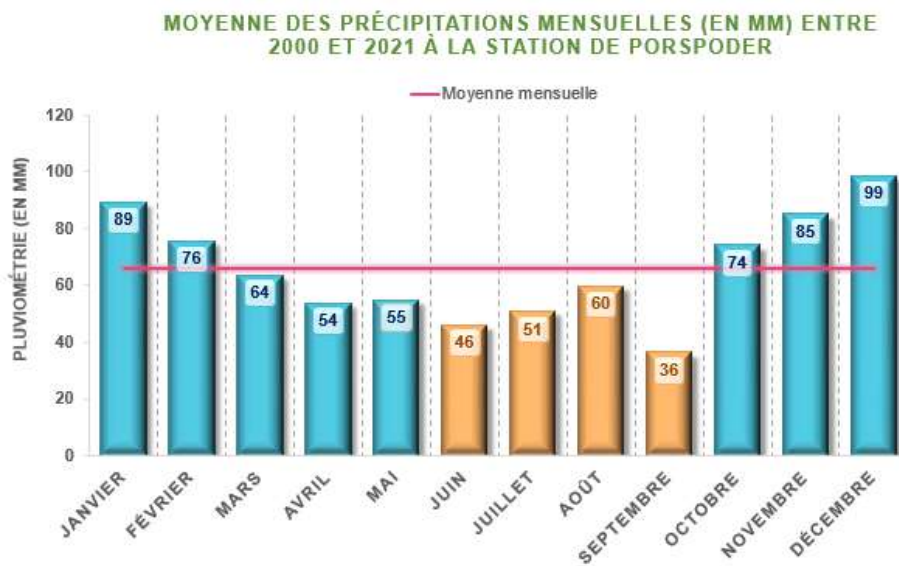
Figure 6 : Moyenne des précipitations mensuelles entre 2009 et 2019 à la station d'épuration

Les précipitations moyennes sont légèrement plus fortes à Brest-Guipavas (entre 51 et 89 mm) qu'à Ploudalmézeau (entre 36 à 60 mm/mois). Globalement, l'abondance des précipitations croît depuis le littoral vers l'intérieur des terres, ainsi que du sud vers le nord sur ce littoral. Ainsi, en comparaison avec le site de Brest-Guipavas, les hauteurs de précipitations en été sont environ 30% plus faibles sur Porspoder, et jusqu'à 50% plus faibles sur Plougonvelin.

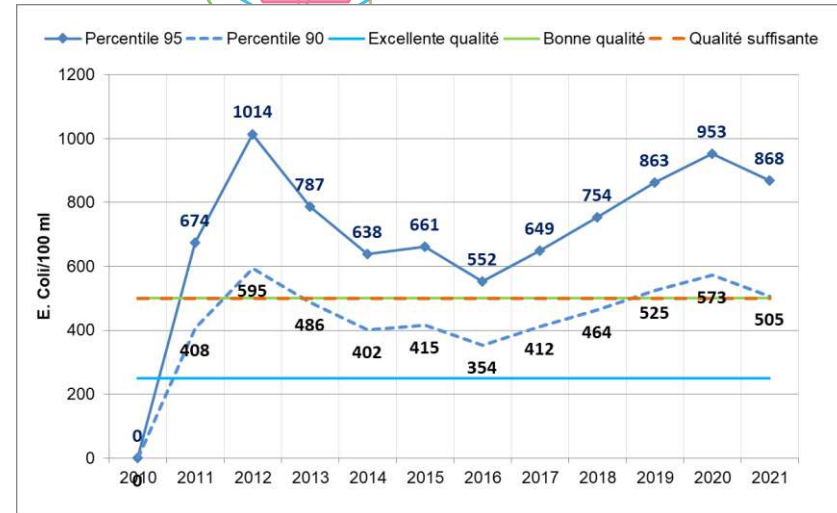
Figure 11 : Evolution des percentiles 95 calculés sur une période de 4 ans

L'évolution des percentiles sur 4 ans indique une dégradation soudaine de la qualité de l'eau en 2018 pour le paramètre Entérocoque et en 2016 le paramètre E.coli. Cela a eu pour conséquence le passage de classement de qualité de l'eau suffisante à insuffisante. Elle intervient après une amélioration de la qualité depuis 2012 (visible sur le paramètre E.coli au 90^e percentile). Jusqu'en 2018, le paramètre Entérocoques était bien en-dessous de la limite insuffisante.

L'évolution des percentiles 95 (calcul annuel) montre que les valeurs de percentiles sont très variables d'une année sur l'autre où parfois, les valeurs passent en-dessous du seuil « qualité insuffisante ». Les dégradations de la qualité des eaux de baignade montre des pics en 2012 et 2019/2020 au-dessus de 1000 pour les E.coli . Cependant, depuis 2020 les deux paramètres reviennent dans des indicateurs de qualité excellente pour les Entérocoques et bonne pour E.coli.

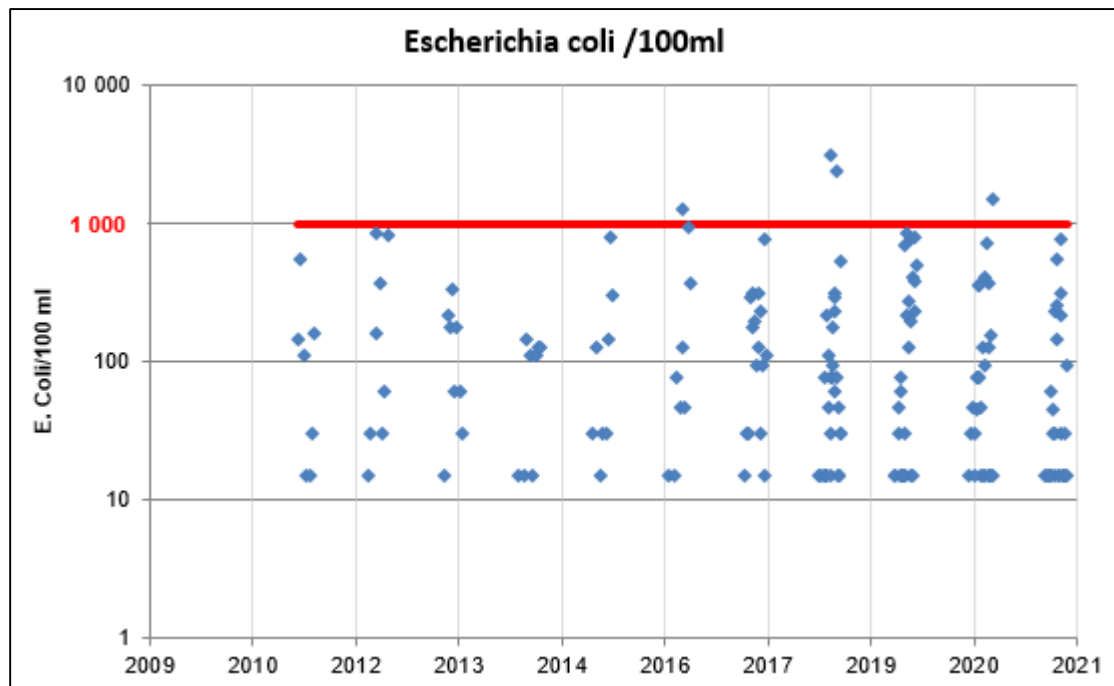
Figure 14 : Répartition et évolution des concentrations en E.coli sur la période 2011-2021

→ Sur la période 2011-2021, 2 % des prélèvements étaient au-delà de la valeur seuil ANSES (> 1000 E.coli/100 ml) pour le paramètre E.coli.

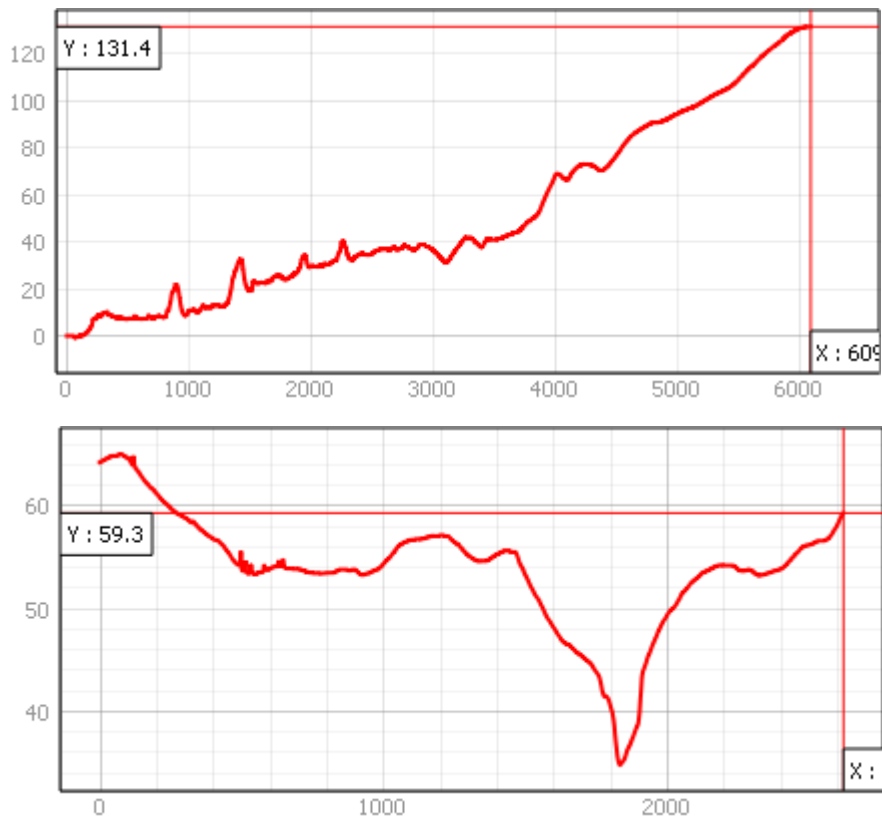
Figure 18: Profils Est/Ouest (au-dessus) et Nord/Sud du bassin versant (d'après BD Alti 1m IGN)

→ **Le relief varie entre 0 m et 130 m altitude maximale relevée au niveau du bourg. La pente moyenne est de l'ordre de 2,2 % (tranchet Bourg plage). Cette pente s'accroît à proximité de la plage (3,8%). Les pentes sont plus importantes sur une coupe Nord Sud au niveau du Talweg du ruisseau de Ploumoguer, avec respectivement 5.3 % sur la rive Nord et 5,5 % sur la rive Sud. La pente moyenne du talweg est de 15 % au Nord et de 2,9 au Sud**

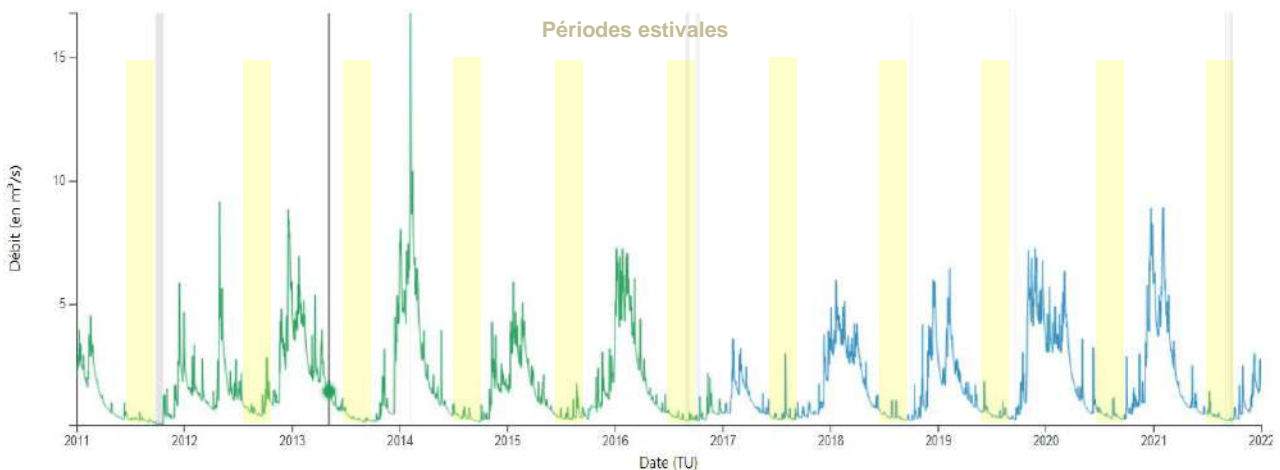
Figure 19 : Evolution du débit moyen de l'Aber Ildut entre 2011 et 2021 (source : HydroPortail)

Moyenne estivale : 6 l/s/km²

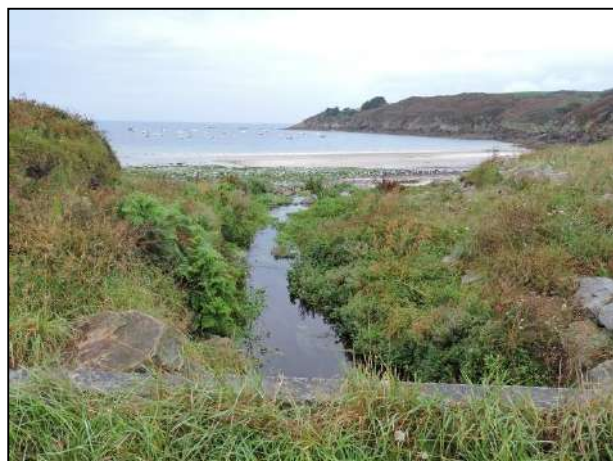
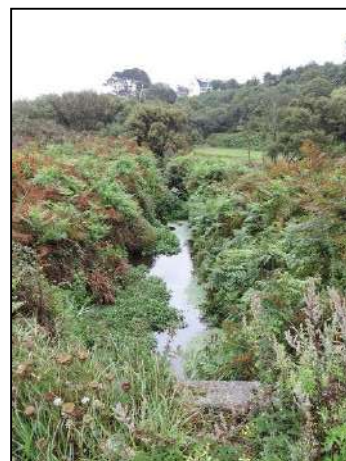
Photo 7 : Exutoire du ruisseau de Ploumoguer (source : LABOCÉA)

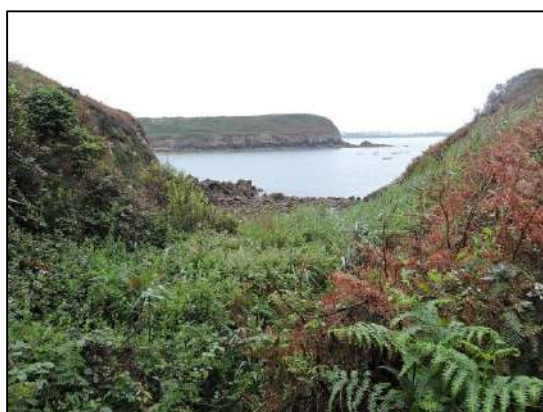
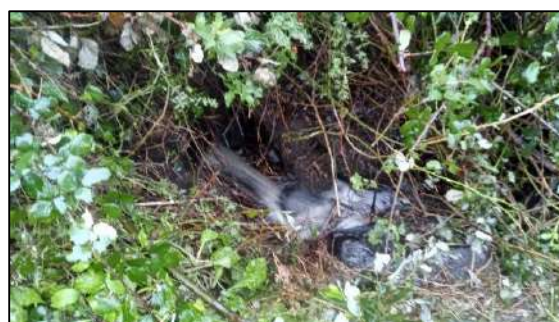
Photo 8 : Exutoire du ruisseau d'Illien (source : LABOCÉA)

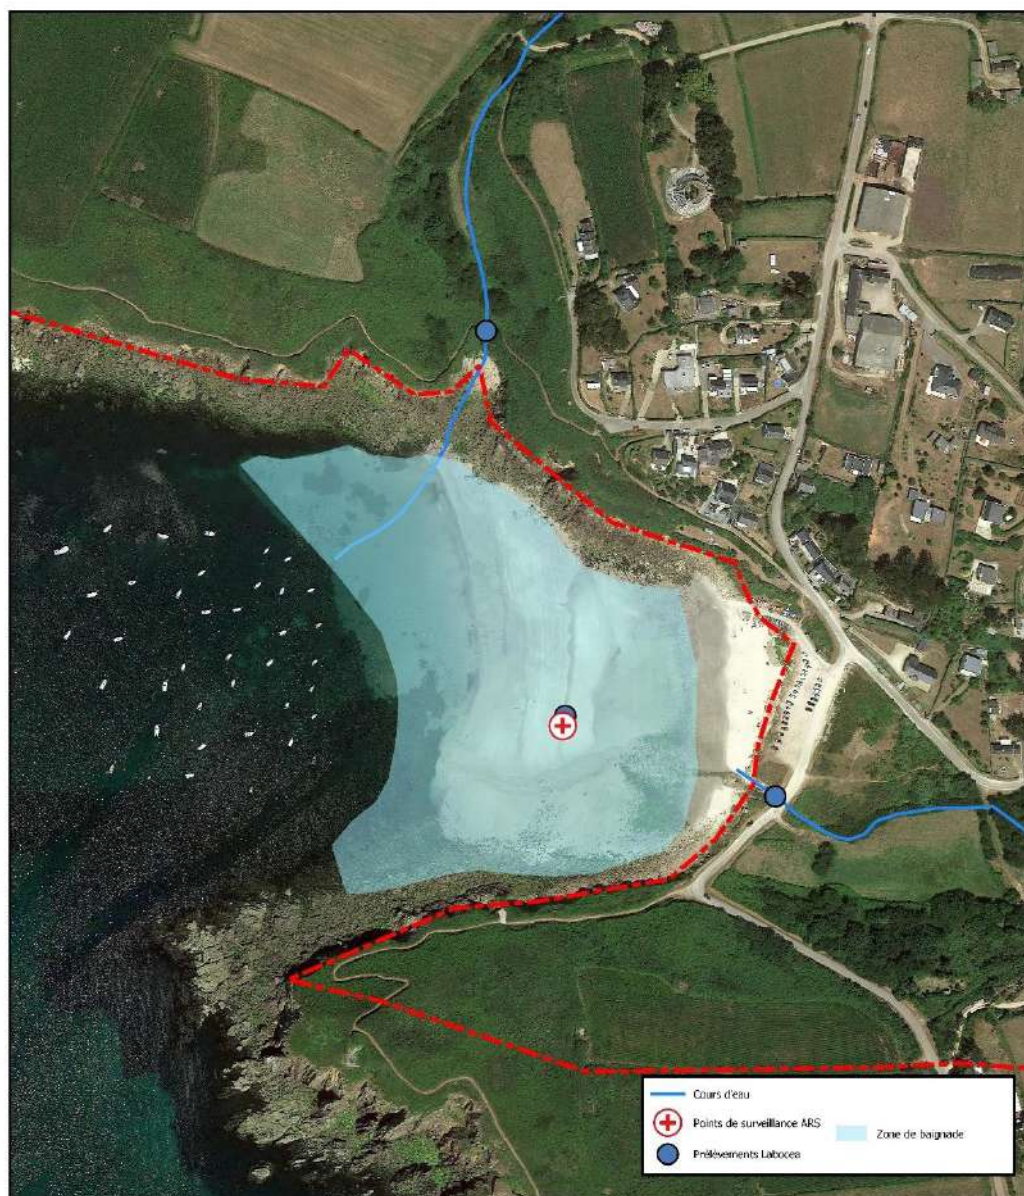
Carte 20: Cheminement des ruisseaux de Ploumoguer et d'Illien à leur embouchure (source : LABOCÉA)

Deux écoulements permanents rejoignent la plage. Le ruisseau de Ploumoguer arrive de l'Est, en face du point de prélèvement ARS. Celui d'Illien arrive du Nord, perpendiculairement à la falaise.

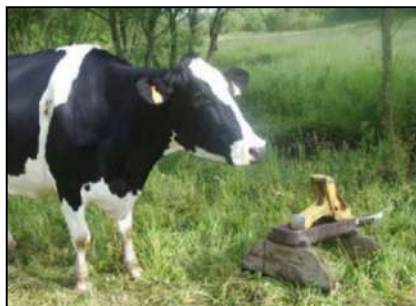
Photo 9 : Exemple de pompe à museaux (source : Tableau de bord SAGE Bas-Léon, 2017)

La dégradation des cours d'eau par le piétinement du bétail est désormais interdite, mais il reste possible d'aménager des zones d'abreuvement stabilisées ou des passages à gué, pour lesquels des aides financières restent mobilisables. **Un point d'abreuvement a été détecté sur le bassin versant. Une conciliation est en cours pour stopper la pratique. Aucune convention de mise à disposition de pompe à museau n'existe sur le bassin versant d'Illien.**

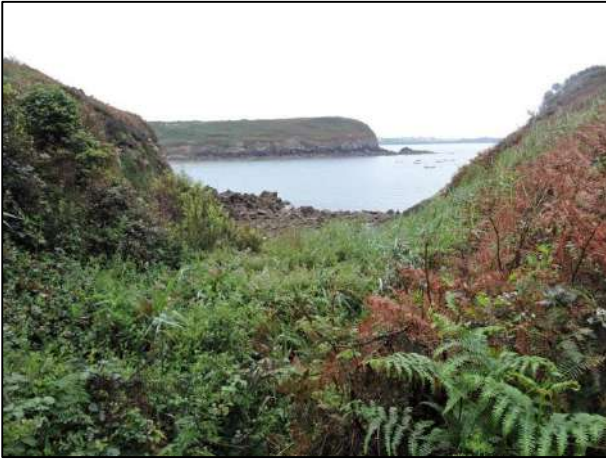
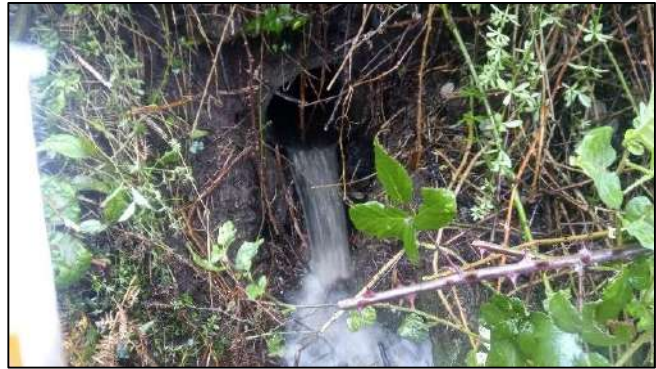
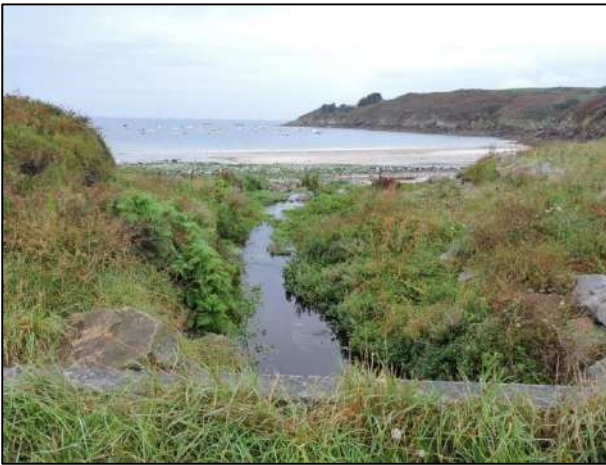
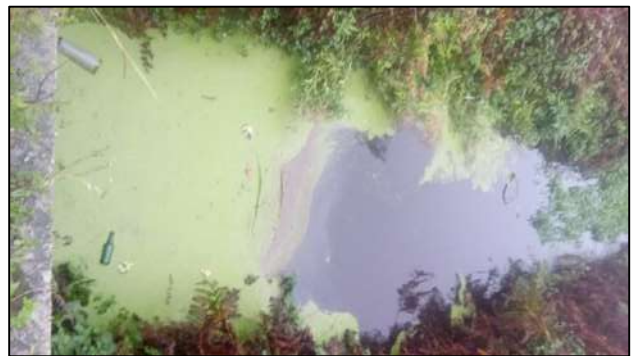
Photo 10 : Exutoire des ruisseaux d'Illien et de Ploumoguer (source : LABOCÉA)

(Ils sont busés à leur sortie pour passer sous les cheminements)

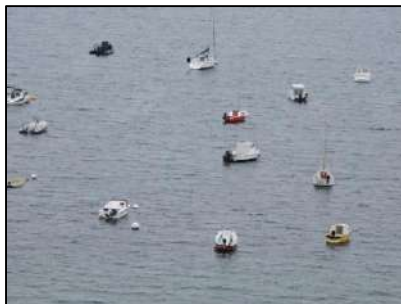
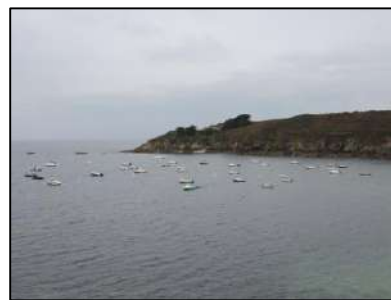
Photo 11: La zone de mouillage en Septembre 2021 (LABOCÉA)

→ **En période estivale, la fréquentation par des bateaux habitables de passage est faible car il n'existe qu'un mouillage visiteur sur le plan d'eau. Mais un mouillage à l'ancre pour la journée est toujours possible. On recense 45 mouillages à proximité immédiate de la zone de baignade ce qui constitue un risque potentiel de pollution faible de la zone de baignade.**

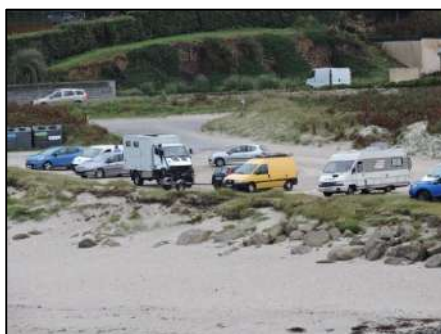
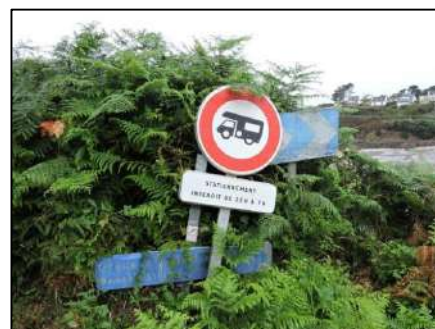
L'aire de camping-car la plus proche est située au bourg de Ploumoguier, dans la zone d'étude. Elle est équipée d'un collecteur pour les eaux usées. Le parking de la plage n'est pas équipé de portiques limitant la hauteur des véhicules. Des camping-cars et des fourgons aménagés peuvent donc y séjourner pendant la nuit (camping-car vu tôt le matin) malgré des panneaux interdisant le stationnement entre 22h et 7h pour ce type de véhicule.

Photo 12 : Parking à proximité de la plage (source : LABOCÉA)

→ **En cas d'incivilité combiné à une d'augmentation de la fréquentation, le risque de contamination potentielle des eaux de baignade par les camping-cars / fourgons pourrait être considéré comme potentiel.**

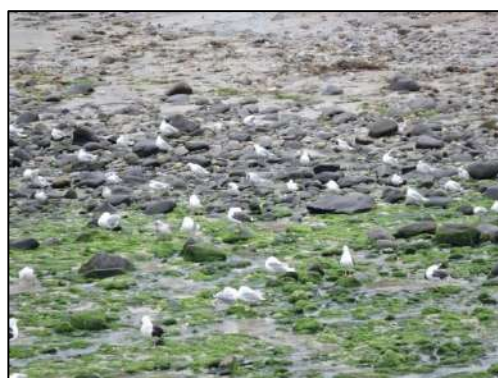
Pourtant **l'estran d'Illien est une zone de repos pour de nombreuses espèces d'oiseaux marins**, les groupes peuvent être importants à marée basse, ce qui peut poser des problèmes de contamination par les déjections. Au cours des investigations de terrains des groupes de plus de 50 oiseaux on put être aperçus. Ces groupes se composent en majorité goélands (argentés mais aussi bruns), de mouettes (rieuses et mélanocéphales), et d'oiseaux limicoles (huitriers pie, gravelots...).

Il est **estimé pour les goélands un rejet équivalent de 0.1 à 0.5 EH/jour par individu**. Sur un groupe d'une cinquantaine d'animaux comme aperçu, le rejet maximal pour ces oiseaux serait équivalent à un rejet d'eau brute compris entre 5 et 25 EH/jour⁴.

Photo 13: Groupe d'oiseaux marins et du littoral au repos sur l'estran d'Illien
(Source :LABOCÉA, Aout 2021)

→ **La présence de ces oiseaux au niveau de la zone de baignade permet d'établir que le risque d'une contamination bactériologique de l'eau de baignade par les oiseaux peut être considéré comme avéré.**

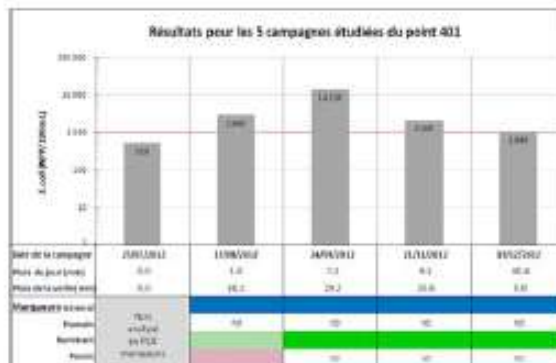
Exemple de présentation des résultats :

- Pas de pollution par temps sec
- 4 recherches de marqueurs *Bactéroidales*
- Quantification du marqueur Général pour les 4 campagnes = valide la contamination
- Pas de détection du marqueur Humain
- Présence systématique du marqueur Ruminant
- Détection du marqueur Porcin en Août, pas de détection pour les autres campagnes
