# PLOUMOGUER

## Profil de vulnérabilité des eaux de baignade révisé de la plage de Porsmoguer-Kerhornou à Ploumoguier

Avril 2019

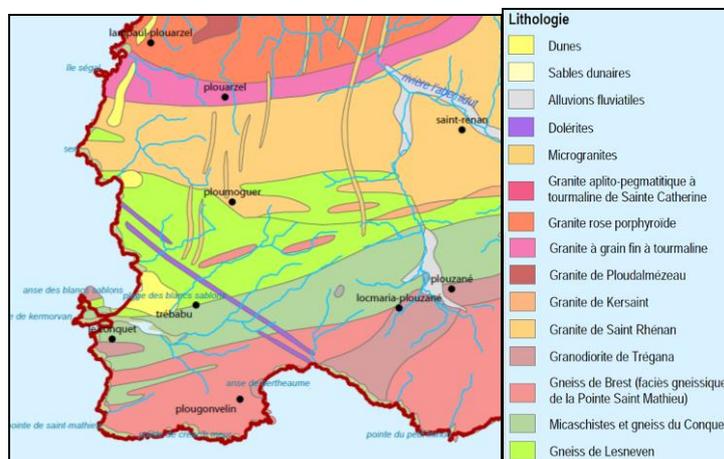
Figure 1 : Répartition des différentes formations géologiques sur le territoire (extrait de l'atlas cartographique du SAGE du Bas-Léon)

La formation géologique dominante dans la partie sud du bassin correspond à celle des « gneiss de Lesneven » qui affleurent largement au niveau des falaises qui bordent la plage tandis que toute la partie centrale et septentrionale du bassin se situe sur la formation du granite de saint-Renan.

La plage de Porsmoguer-Kerhornou se trouve légèrement au sud du contact du massif granitique de Saint-Renan. La falaise et les rochers permettent de voir affleurer une roche métamorphique foliée constituée par l'alternance de niveaux plus clairs quartzo-feldspathiques et de niveaux plus sombres à biotite et muscovite. On peut distinguer dans les niveaux moins riches en quartz et feldspath des lentilles aplaties d'un minéral fibreux et lamellaire, à l'aspect nacré, la sillimanite. Ce gisement a peut-être fourni le matériau des plus anciennes haches néolithiques mises au jour dans l'ouest de la France.

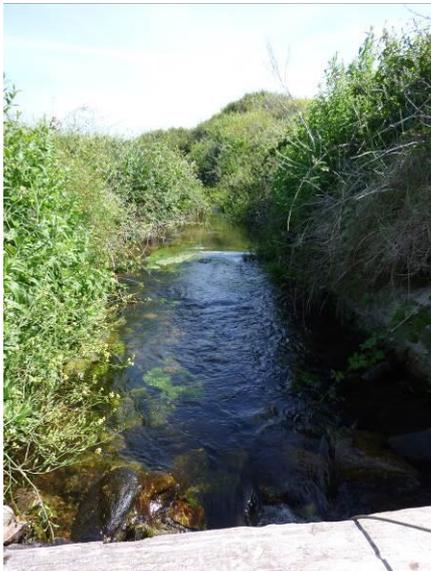
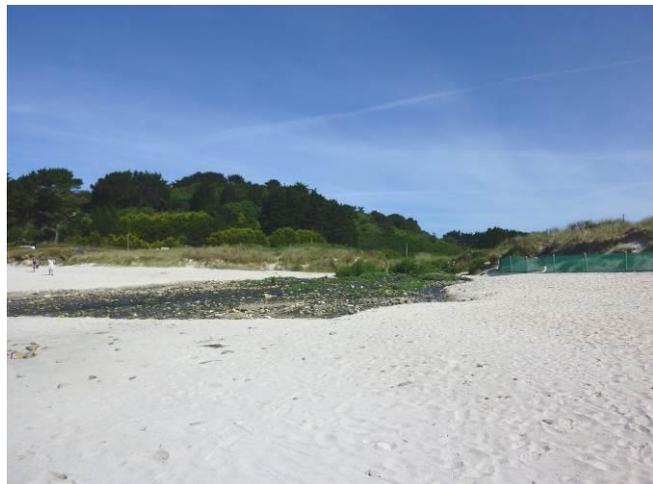
*Rivière de Porsmoguer et son débouché sur la plage*

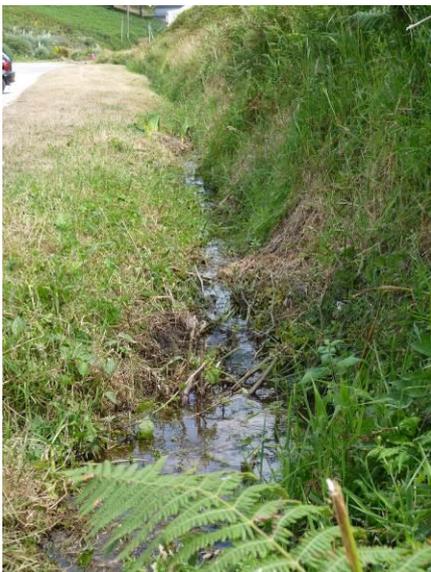
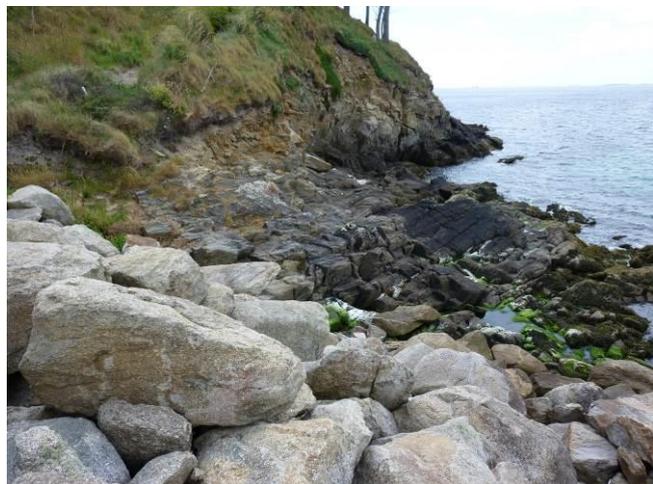
*Ruisseau de Kerhornou et son débouché sur la plage*

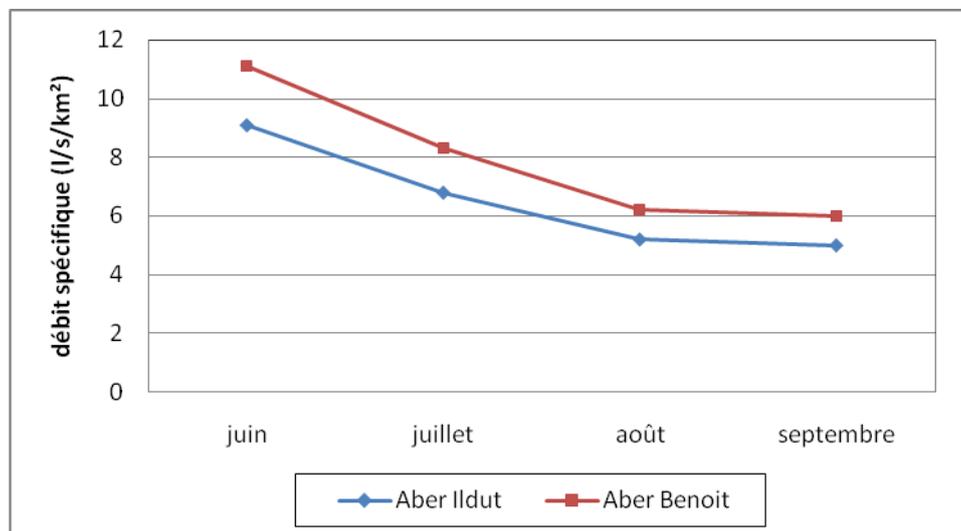
Débits spécifiques moyens mensuels pour la période estivale (Source : Banque HYDRO)

L'ordre de grandeur du débit spécifique en été sur le territoire est proche de 7 l/s/km<sup>2</sup> ; cette valeur doit être comprise comme une moyenne, les débits diminuant depuis le mois de juin jusqu'au mois de septembre.

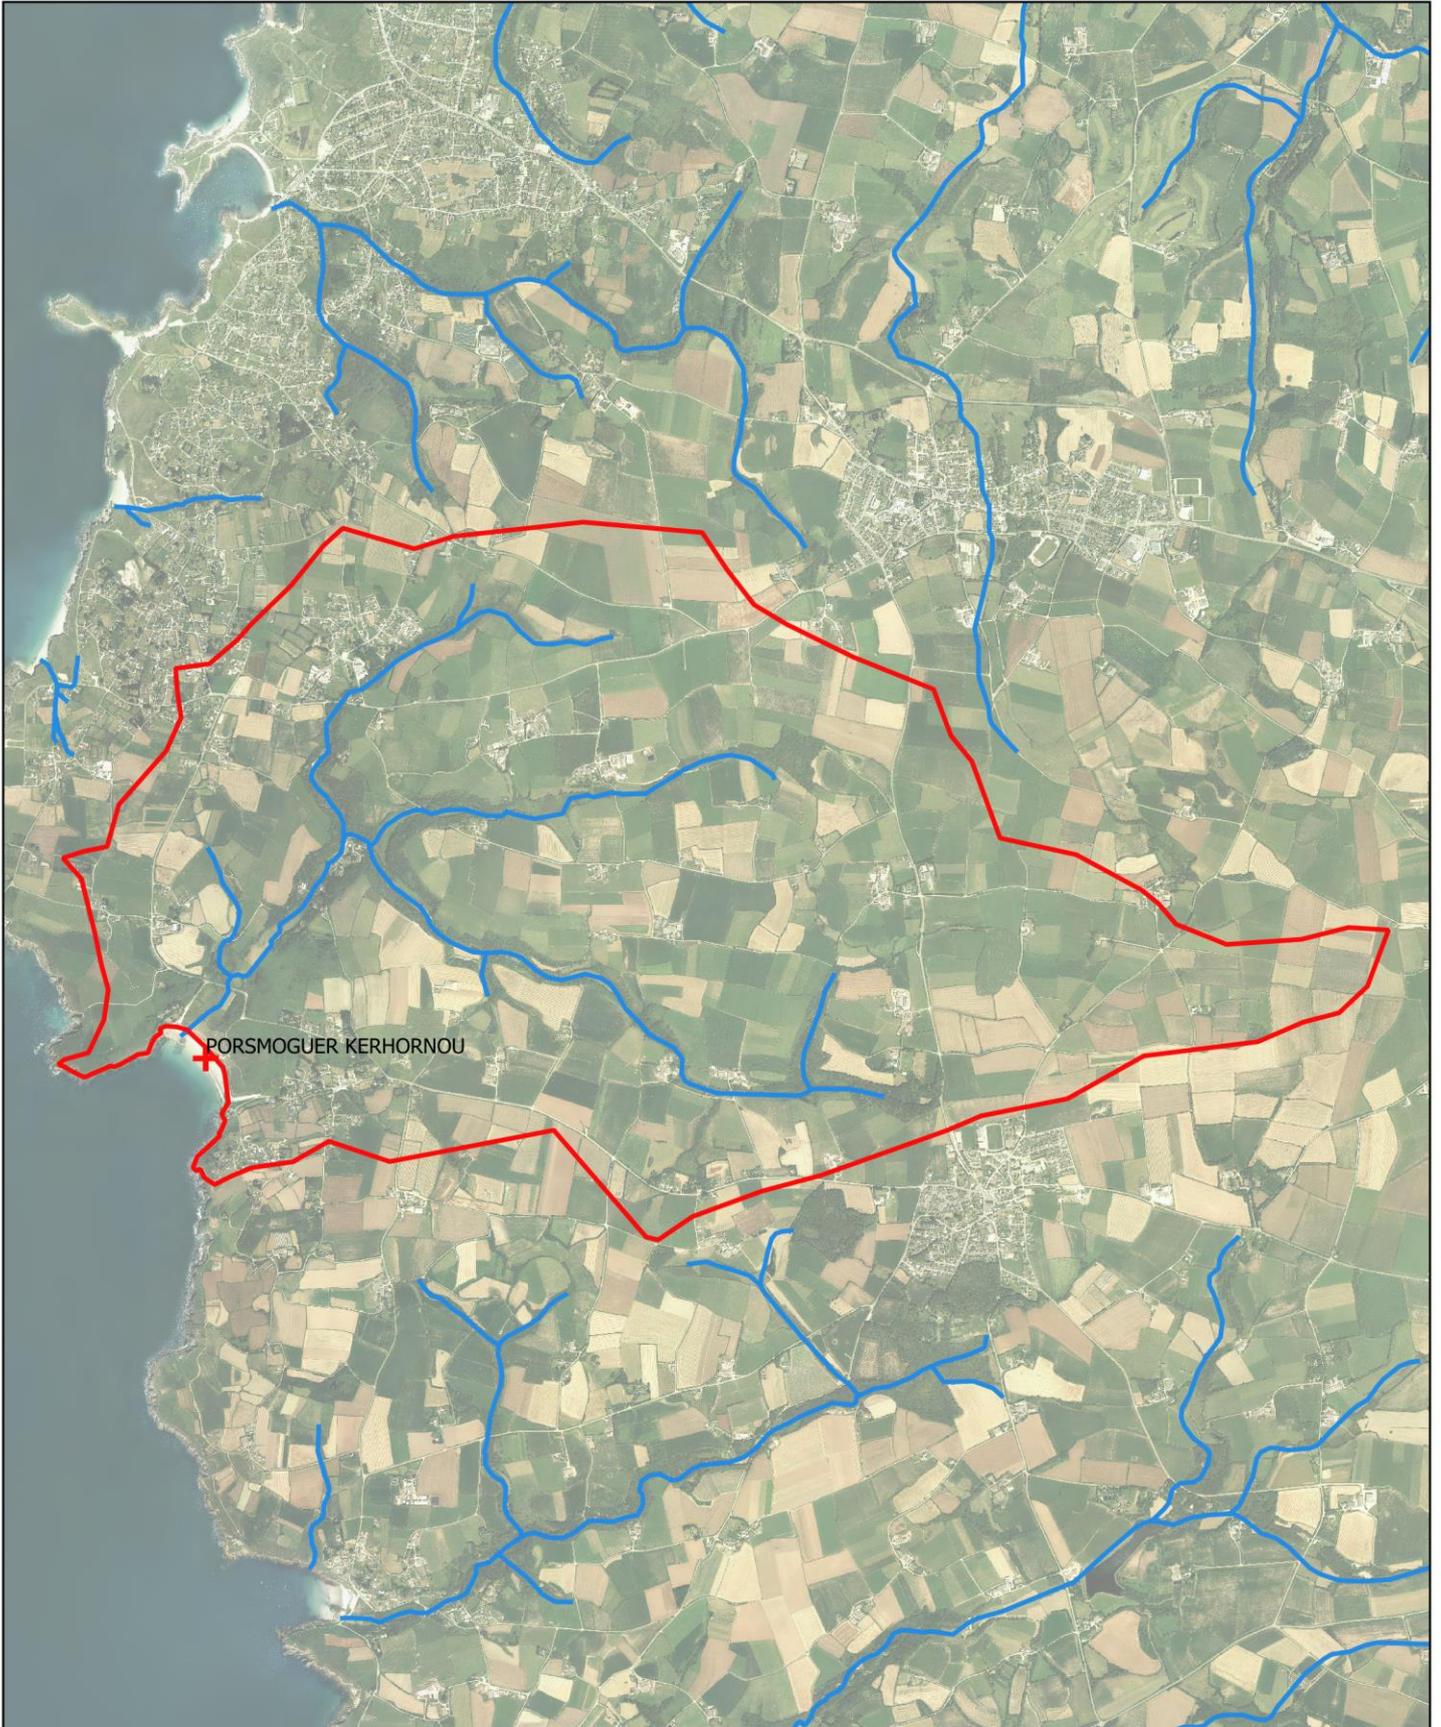
Carte 2 : Bassin versant et réseau hydrographique

Le bassin versant de la plage de Porsmoguer-Kerhornou est traversé par deux cours d'eau :

- La rivière de Porsmoguer prend sa source au nord du bourg de Ploumoguer, près de Kerouman Névez. Elle s'écoule selon une direction générale est/ouest sur une longueur de près de 6 km avant de rejoindre la plage dans sa partie septentrionale. Elle est alimentée en rive droite au niveau de Pont ar Floc'h par deux principaux affluents, le premier constituant la limite communale avec Plouarzel (2 600 m) et le second provenant de Trézien (1 900 m).

Son bassin versant d'une superficie de 1 208 ha présente une pente moyenne modérée de l'ordre de 1,7 % (Source : *BD ALTI* © IGN).

- le ruisseau de Kerhornou s'écoule le long du parking de la plage et débouche à son extrémité sud au pied de la falaise, à environ 250 m du point de contrôle. Son bassin versant s'étend sur 45 ha environ.

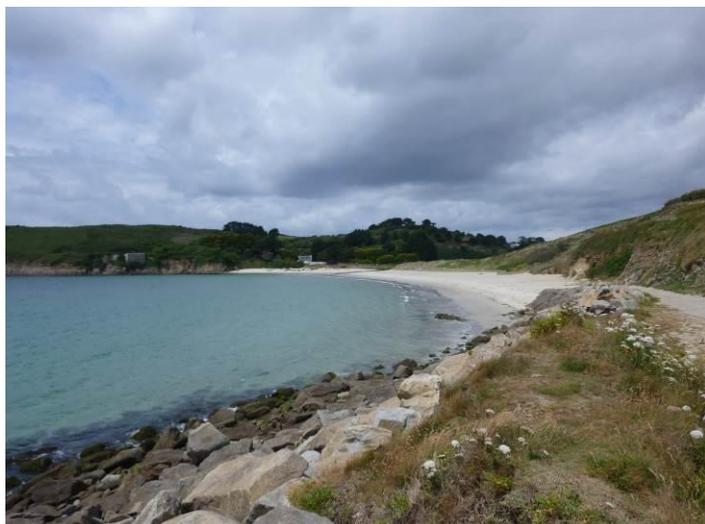
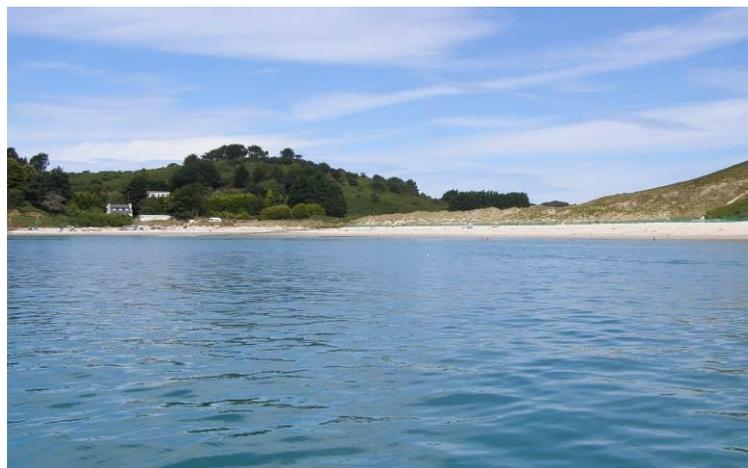
La plage de Porsmoguer-Kerhornou est une plage de sable encadrée par deux pointes rocheuses qui laissent place en arrière-plage à un important massif dunaire. L'extrémité sud de la plage est surmontée d'un enrochement.

*Vue d'ensemble de la plage depuis l'accès par Ploumoguer (à gauche) et vue de la zone de baignade à mi-marée descendante (à droite)*

L'accès à la zone de baignade s'effectue à ses deux extrémités, au sud par une cale située sur la commune de Ploumoguer et au nord à partir de Plouarzel. Plusieurs sentiers jalonnent le massif dunaire et aboutissent dans la partie centrale de la plage au niveau de deux accès principaux.

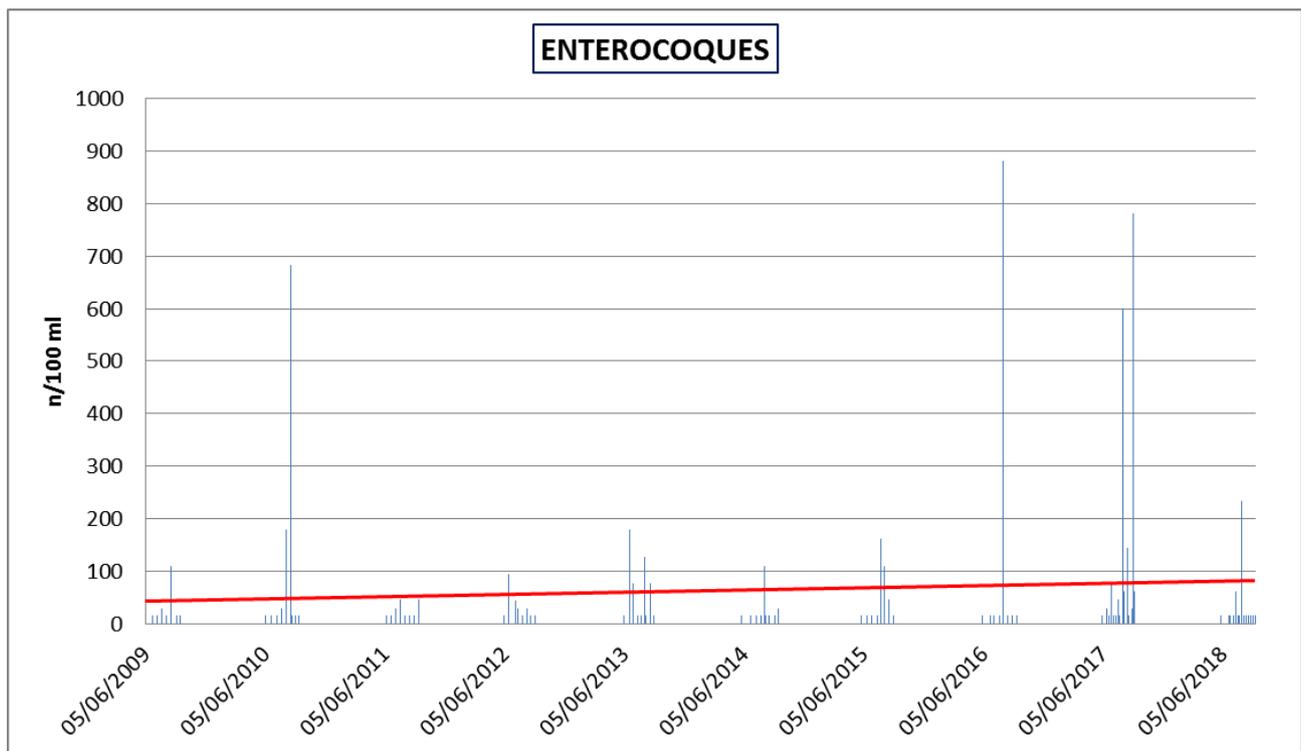
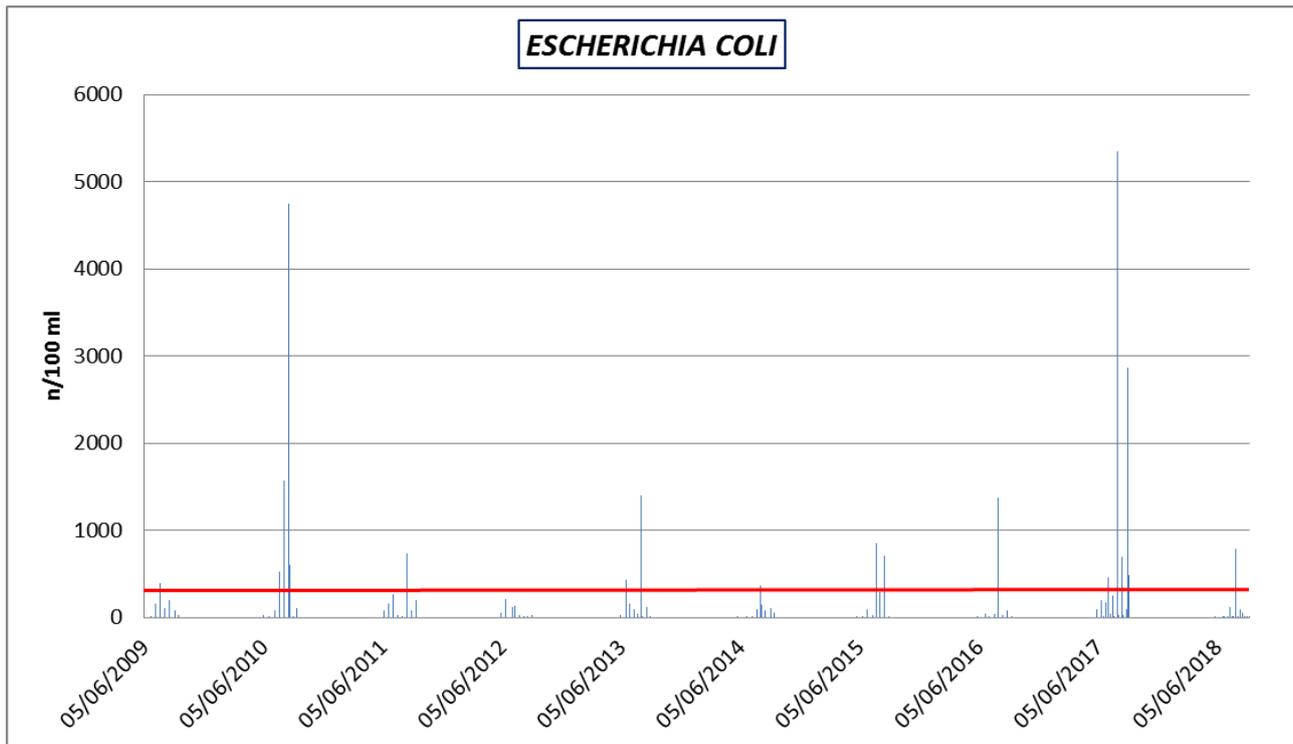
Les courbes ci-après présentent les évolutions des teneurs en germes mesurées durant les 10 dernières années. Les courbes de tendance associées révèlent une hausse des concentrations pour le paramètre entérocoque et une relative stabilité pour le paramètre E.coli.

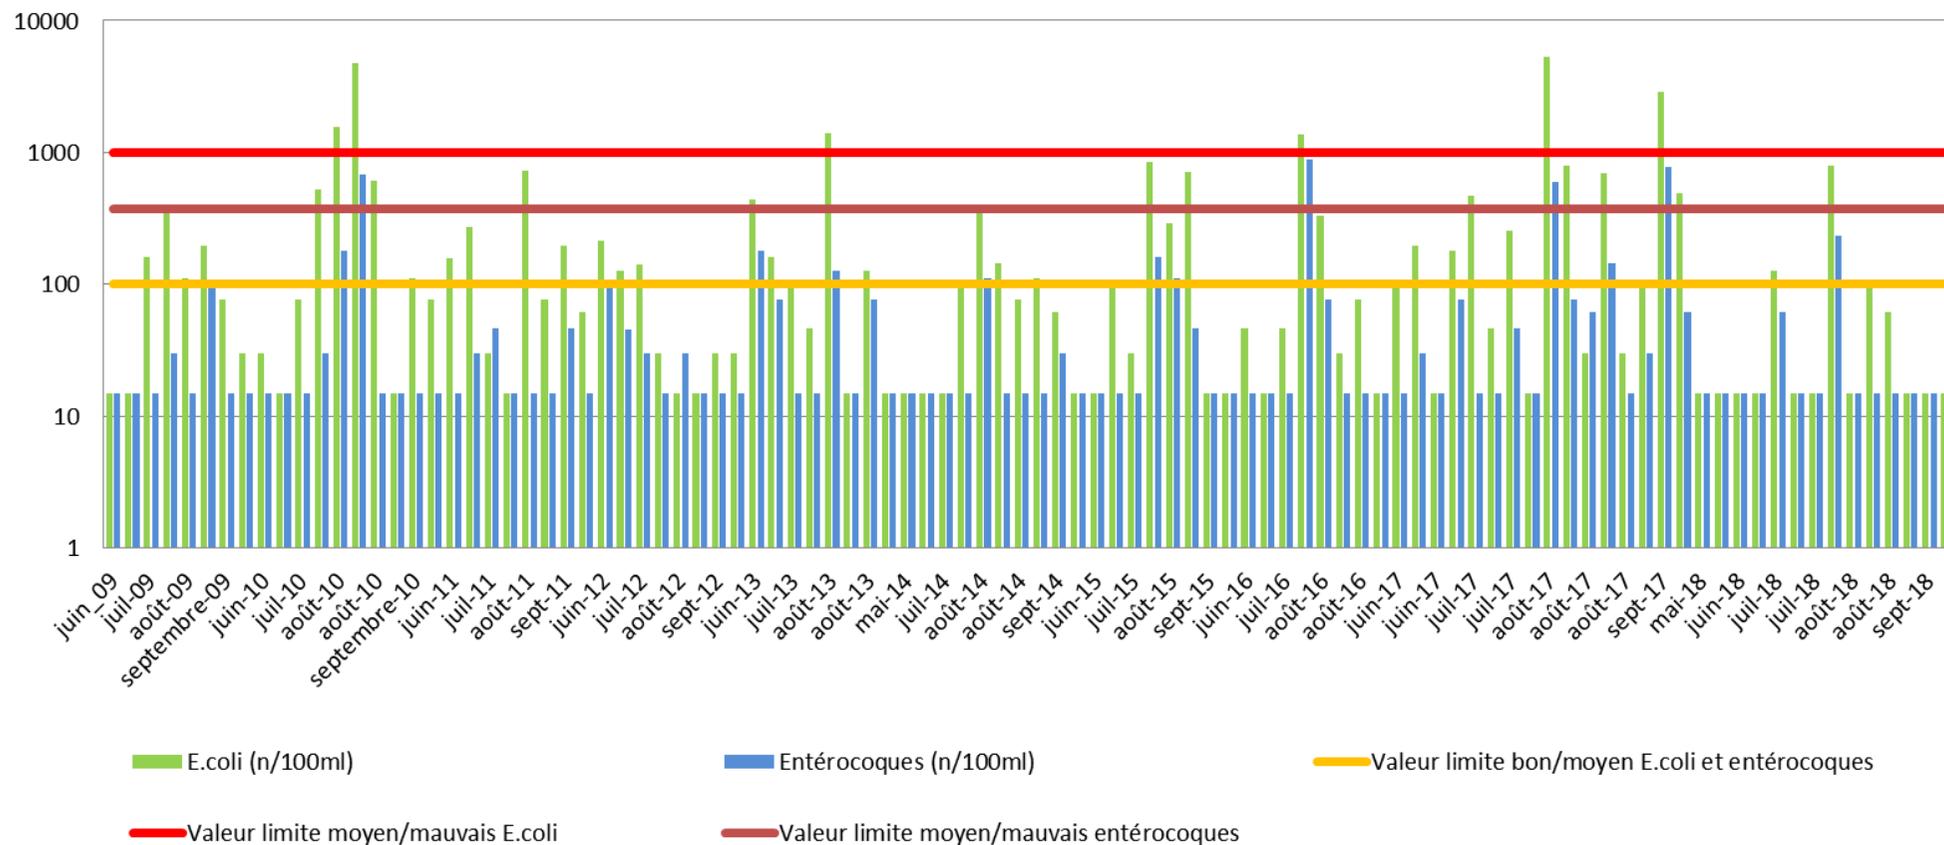
## Evolution de la qualité de l'eau de baignade de la plage de Porsmoguer-Kerhornou, Ploumoguier (Données ARS, saisons 2009 à 2018)

Le tableau ci-après reprend les données de qualité des eaux de baignade à partir de 2009 jusqu'à 2018. Les lignes continues représentent les références de qualité évoquées précédemment pour l'appréciation des résultats en cours de saison. On constate que les épisodes de pollution restent relativement fréquents sur la plage de Porsmoguer-Kerhornou même si l'année 2018 semblent laisser penser à une amélioration de la qualité de l'eau. En effet, 2018 compte seulement 2 résultats moyens et aucun mauvais résultat.

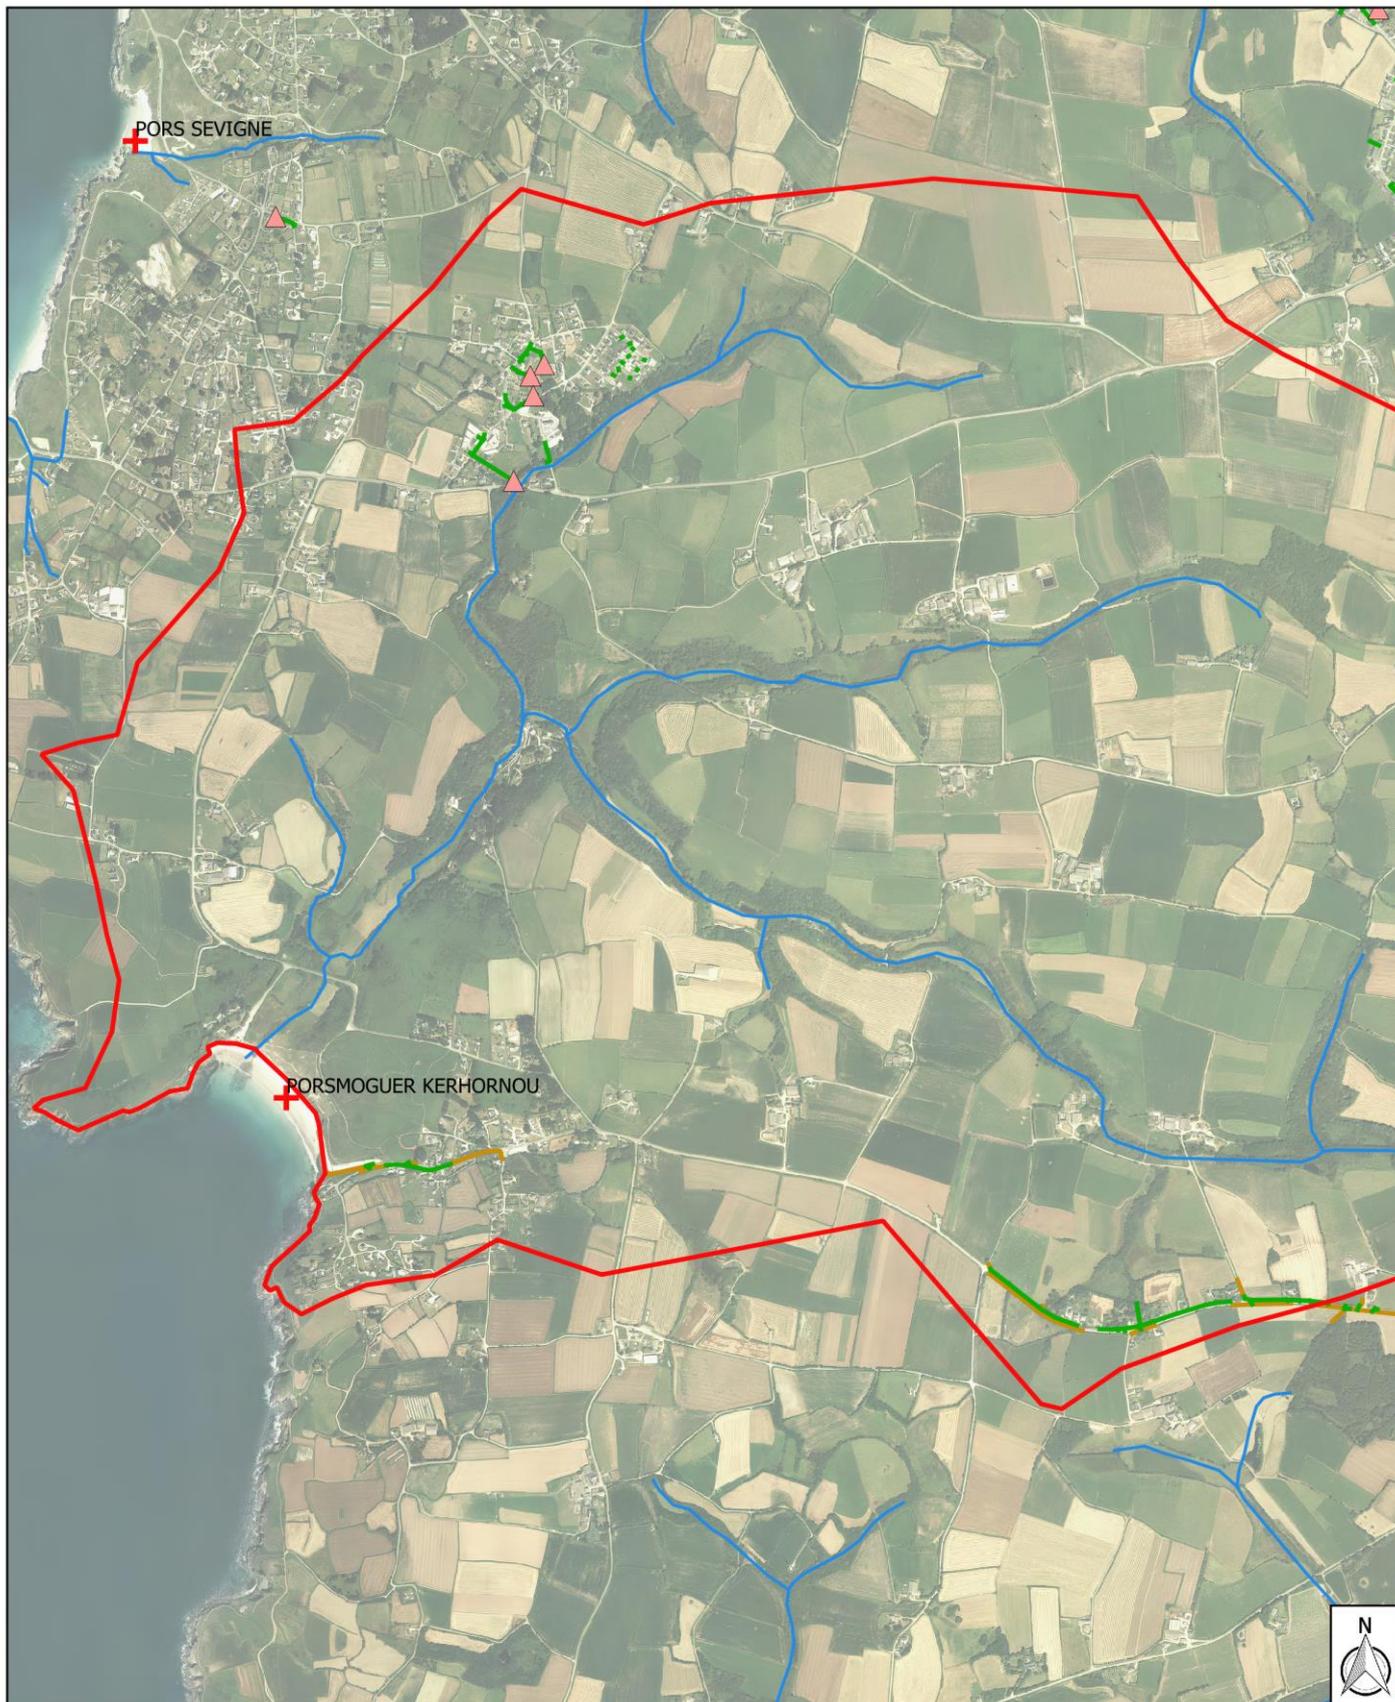
# RESEAU D'EAUX PLUVIALES ET EXUTOIRES

- Réseau hydrographique
- Réseau de fossé
- Réseau pluvial
- ▲ Exutoire

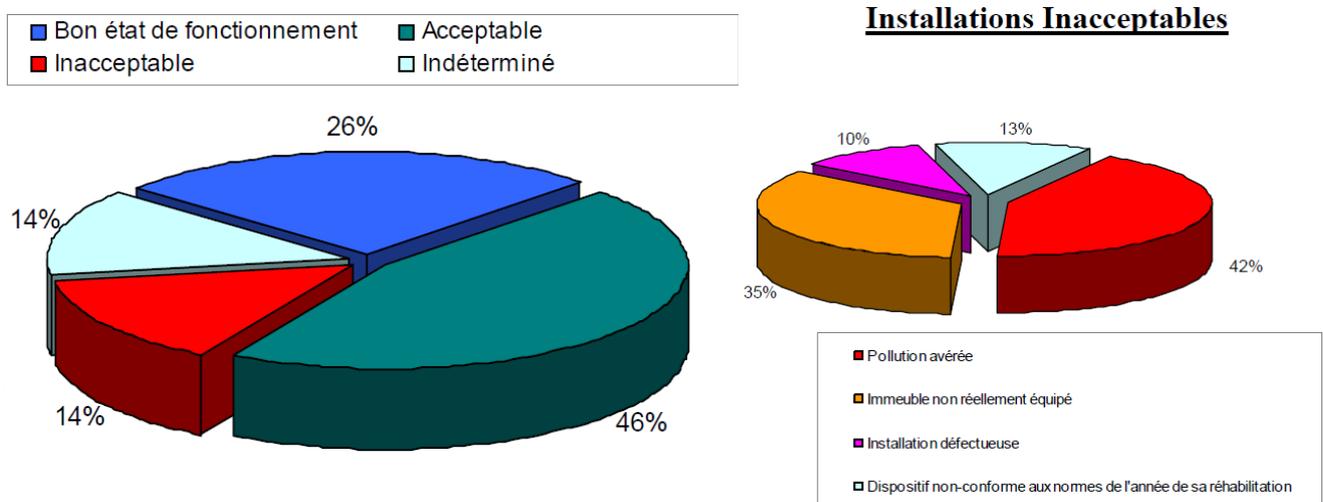
Figure 3 : État des lieux des assainissements individuels sur la commune de Plouarzel (rapport SPANC de janvier 2011)

Les installations de Plouarzel sont en cours de contrôle périodique actuellement, il n'y a donc pas de données actualisées par rapport à 2011. 676 installations avaient été contrôlées pour 121 installations classées inacceptables. Le graphique ci-dessous permet de mettre en évidence les proportions d'installations inacceptables :

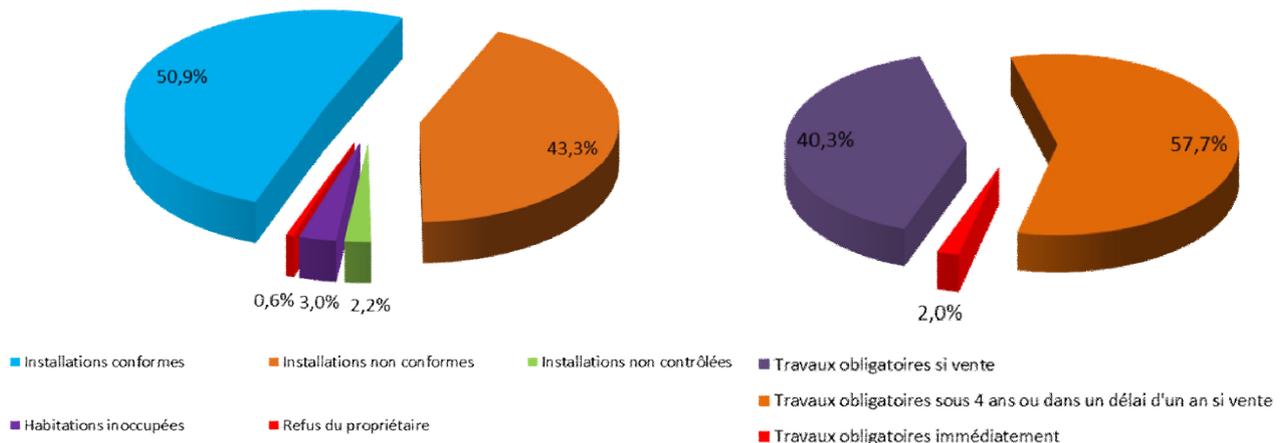
**Figure 4 : Etat des lieux des assainissements individuels sur la commune de Ploumoguer (rapport SPANC de juillet 2017)**

Le contrôle de bon fonctionnement des installations de Ploumoguer s'est achevé en 2016. 437 installations ont été contrôlées sur les 464 à contrôler. 201 installations ont été jugées non-conformes, ce qui correspond à 43,3% des installations.

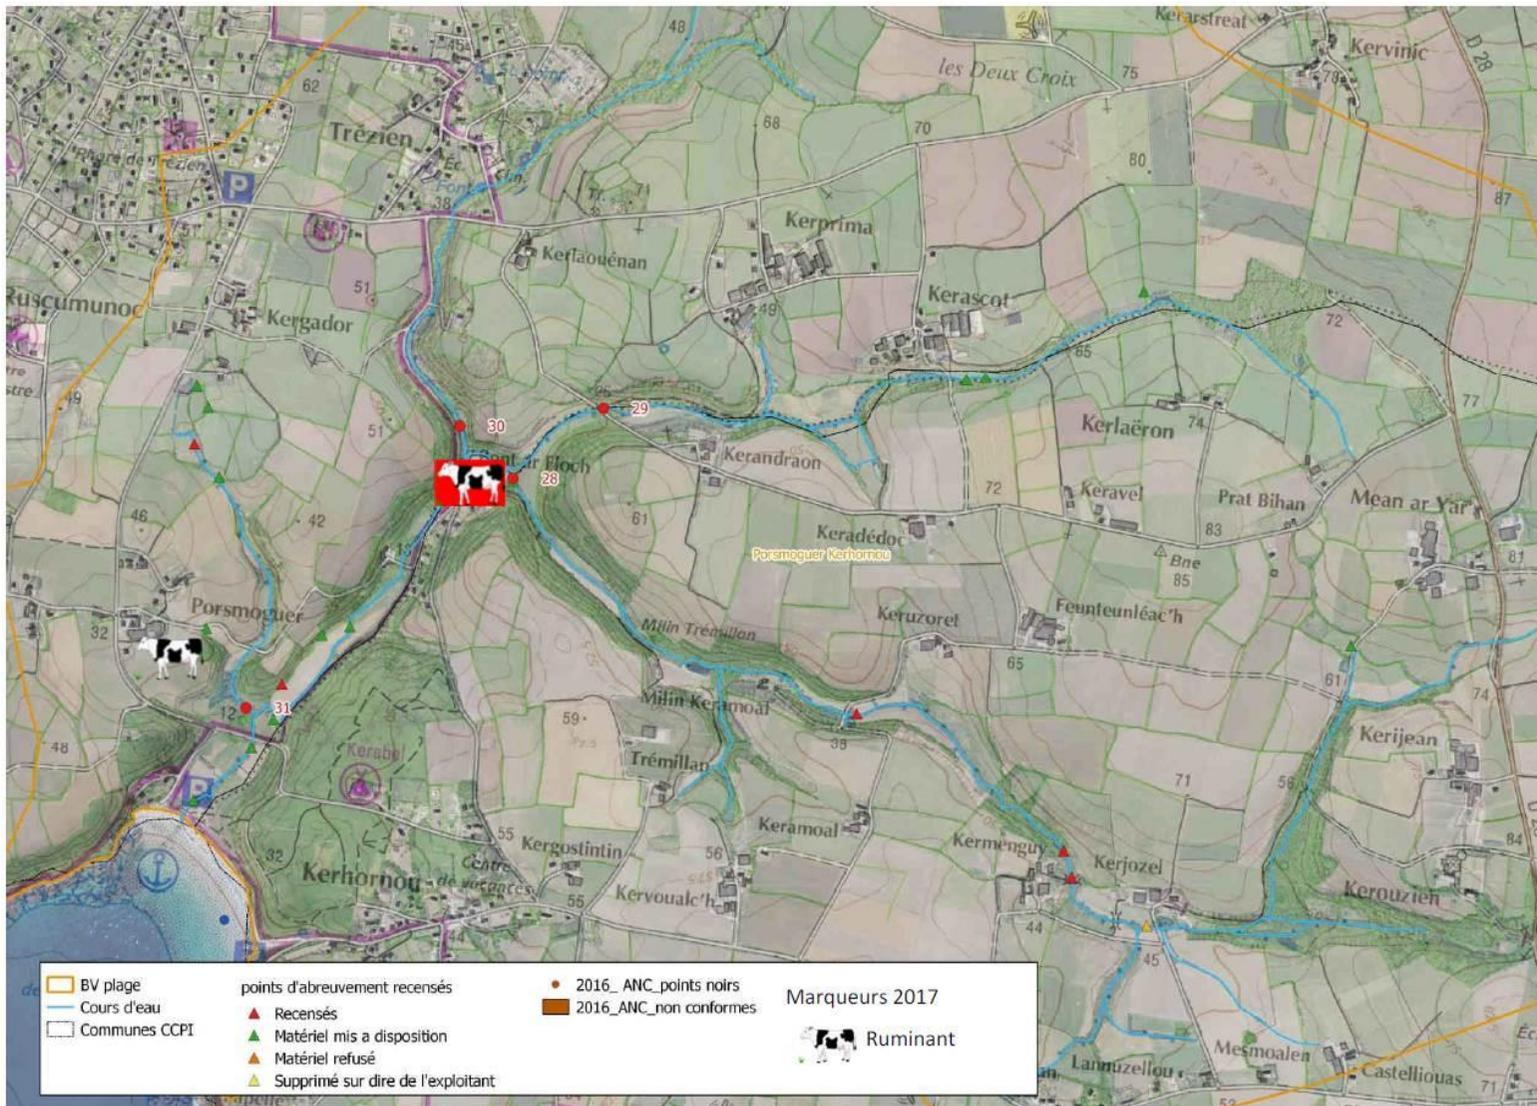
Figure 5 : Localisation des points de prélèvement sur le bassin versant de la plage de Porsmoguer-Kerhornou

Hypothèse : ces deux années d'analyse semblent confirmer l'origine exclusivement animale de la pollution.

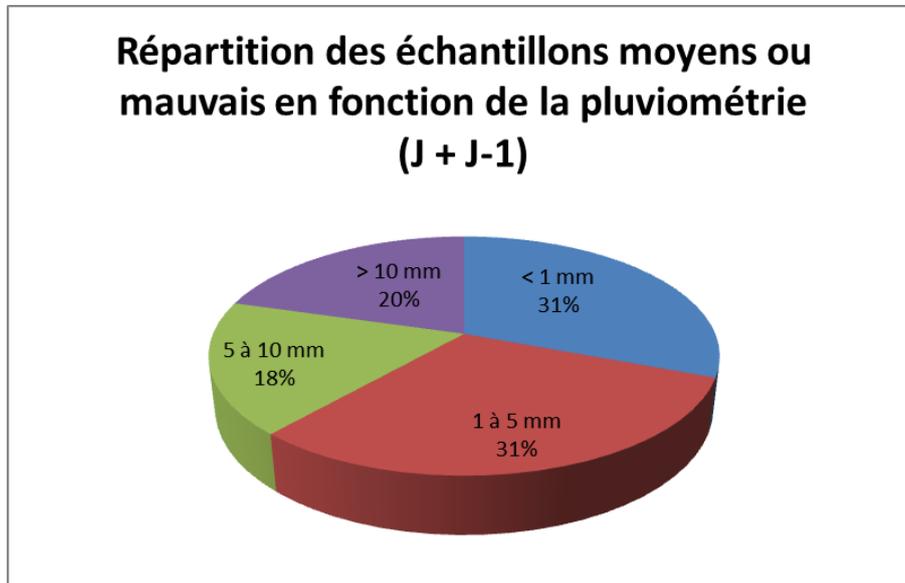
La répartition des dépassements de 2009 à 2018 en fonction de la pluviométrie (J + J-1) est la suivante :

On remarquera d'après ce graphique que 31% des résultats moyens ou mauvais sont présents pour une pluviométrie inférieure à 1mm/48h.

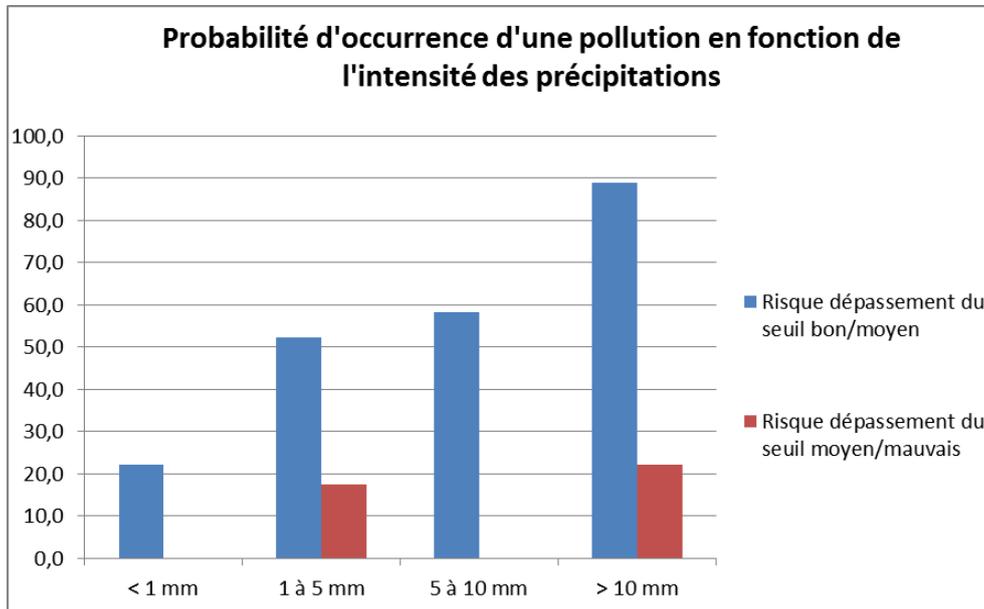
L'analyse des données de 2009 à 2018 met clairement en évidence l'importance de la pluviométrie sur le risque de dépassement du seuil bon/moyen et sur le risque de dépassement du seuil moyen/mauvais. En effet, le risque de dépassement du seuil bon/moyen est de 89% pour une pluviométrie supérieure à 10mm sur 48h.

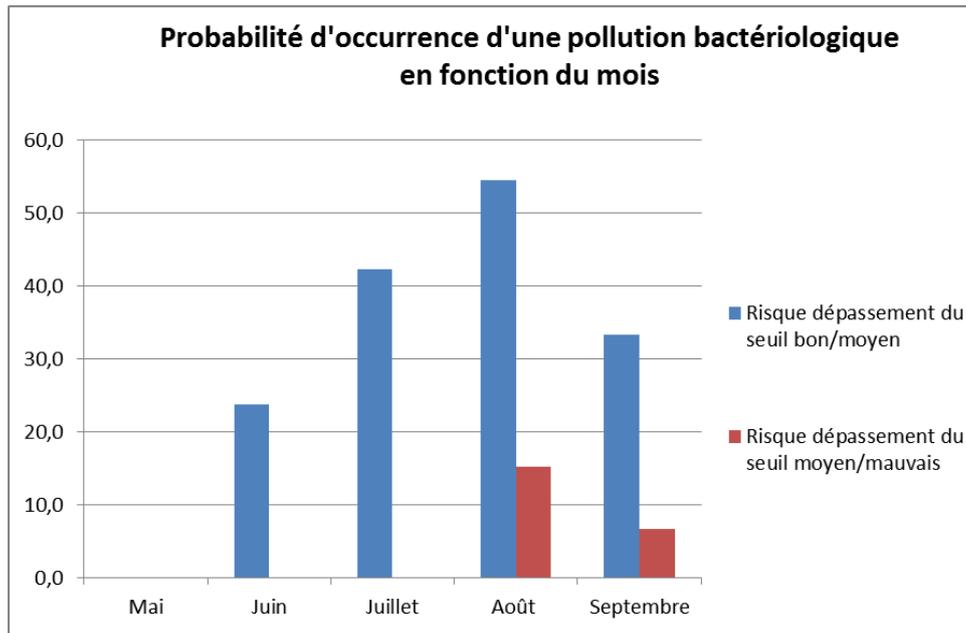
Le graphique ci-dessus met en évidence l'importance du moment du prélèvement dans la saison. En effet, le risque de dépassement du seuil bon/moyen et moyen/mauvais est plus important au mois d'août. La fréquentation de la région peut avoir son importance sur la qualité des prélèvements. Ces dépassements peuvent peut-être également être corrélés avec le pâturage du regain après les fauches.

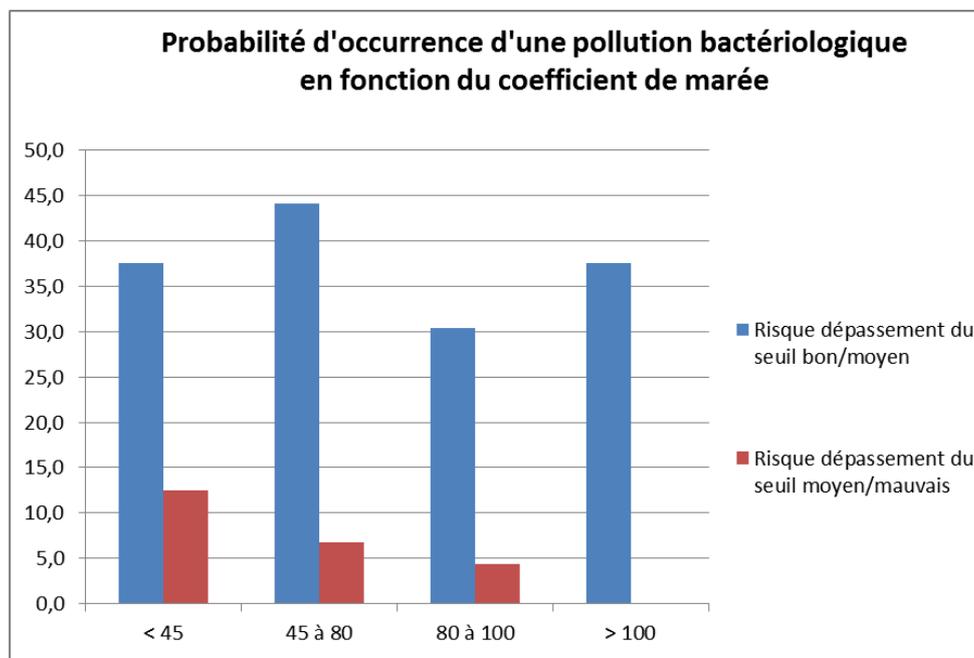
Le graphique ci-dessus ne met pas clairement en évidence l'importance du coefficient de marée sur les dépassements. Néanmoins, les coefficients inférieurs à 45 semblent être les situations les plus à risque pour les mauvais résultats.
