Rapport

Révision du profil de baignade de la plage de Porsmoguer - Kerhornou

Décembre 2023

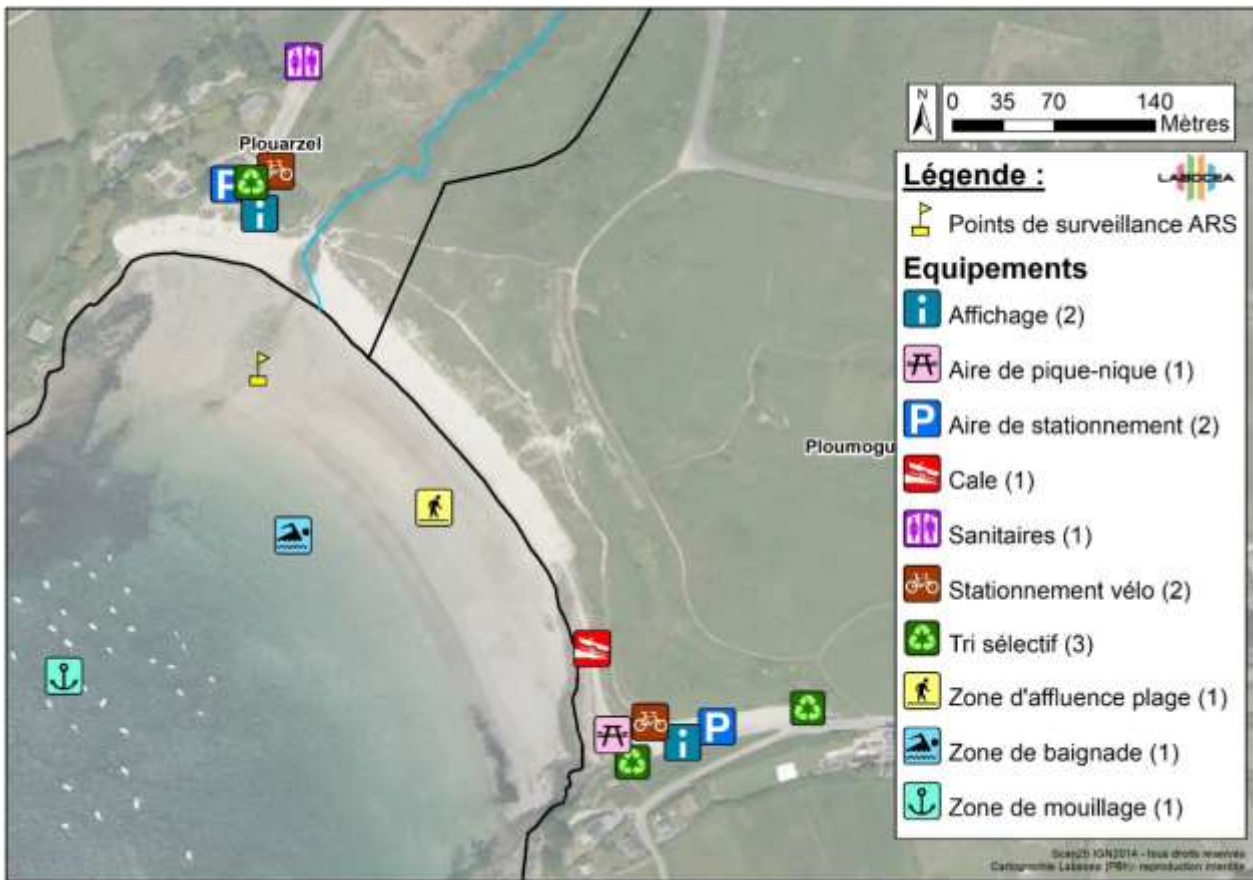
Carte 6 : Emprise de la zone de baignade et équipements (source : LABOCÉA)

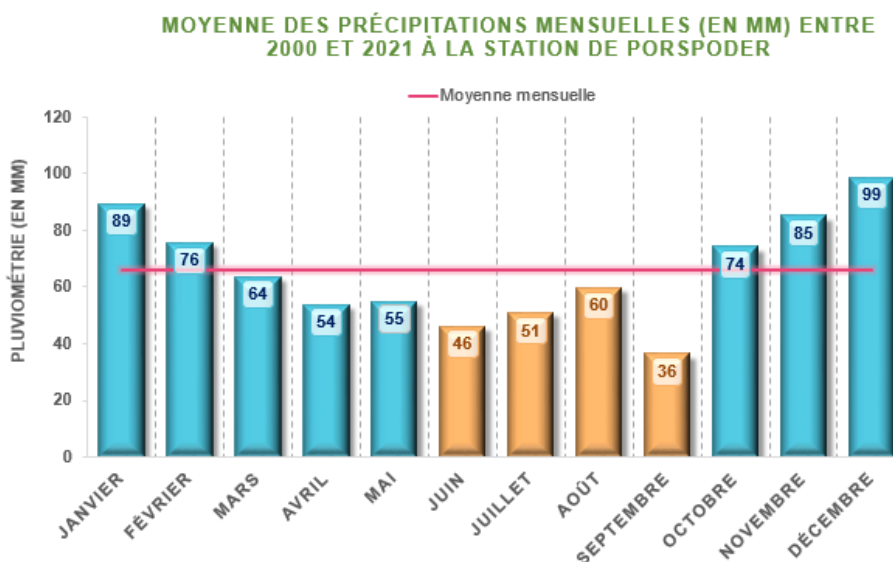
Figure 7 : Moyenne des précipitations mensuelles entre 2009 et 2019 à la station d'épuration de Porspoder

Le secteur de Ploumoguier reçoit en moyenne près de 998 mm de précipitations par an (790 mm en moyenne à Porspoder, 640 mm en moyenne à Plougonvelin). La hauteur maximale moyenne de pluie journalière relevée sur la période de mesure est de 119 mm au mois de février.

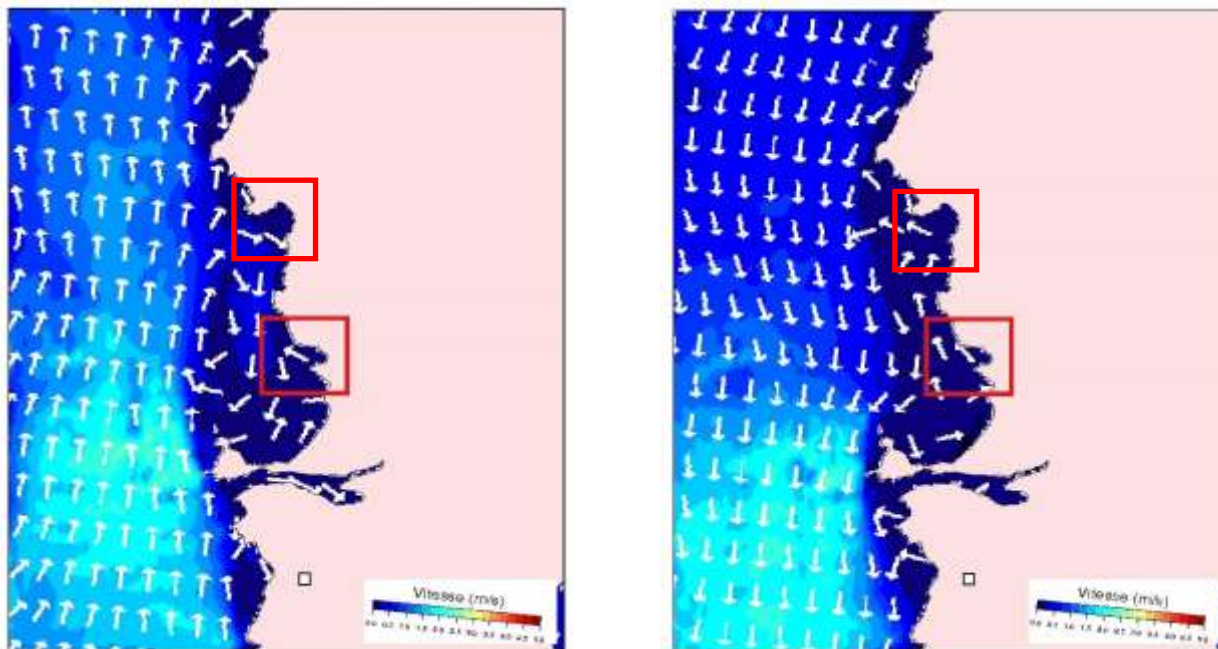
Carte 8: Vitesses et directions des courants de marée sur les secteurs de la plage de Porsmoguer-Kerhornou (au Nord) et d'Illien (au Sud) (source : SHOM)

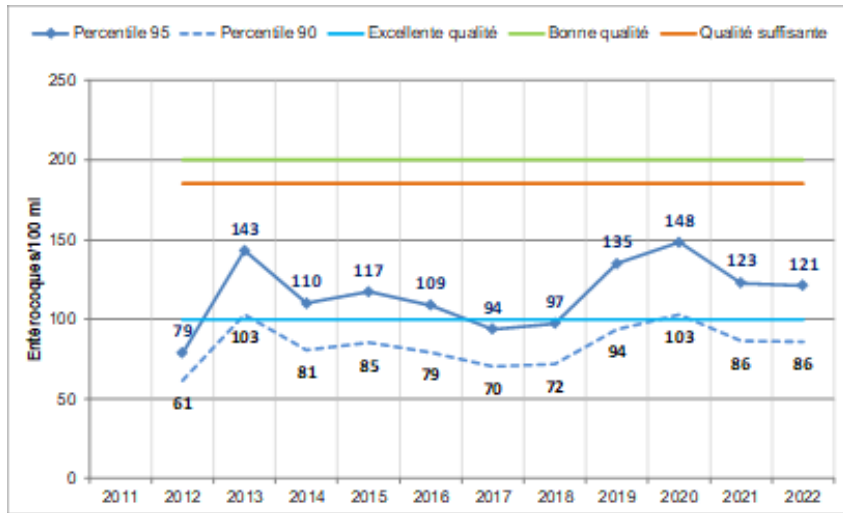
Figure 12 : Evolution des percentiles 90 et 95 calculés sur des périodes glissantes de 4 ans

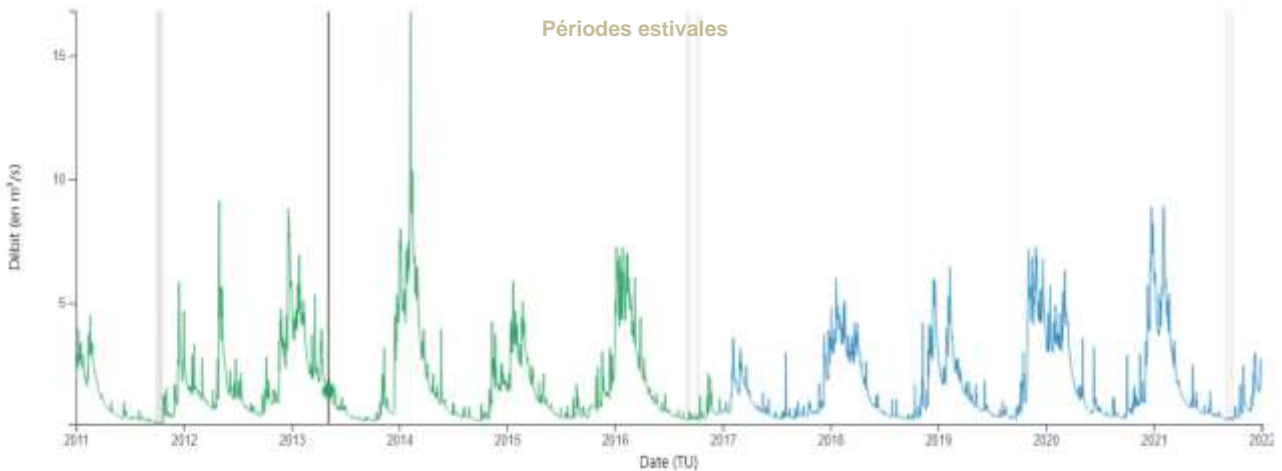
Figure 21 : Evolution du débit de l'Aber Ildut entre 2011 et 2021 (source : HydroPortail)

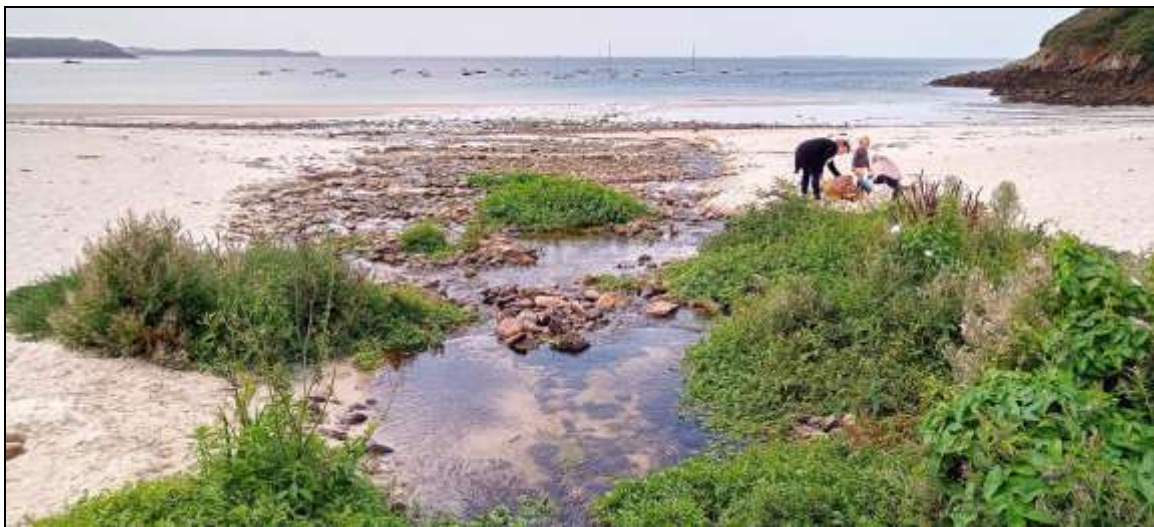
Photo 6 : Exutoire de la rivière de Porsmoguer (source : LABOCEA)

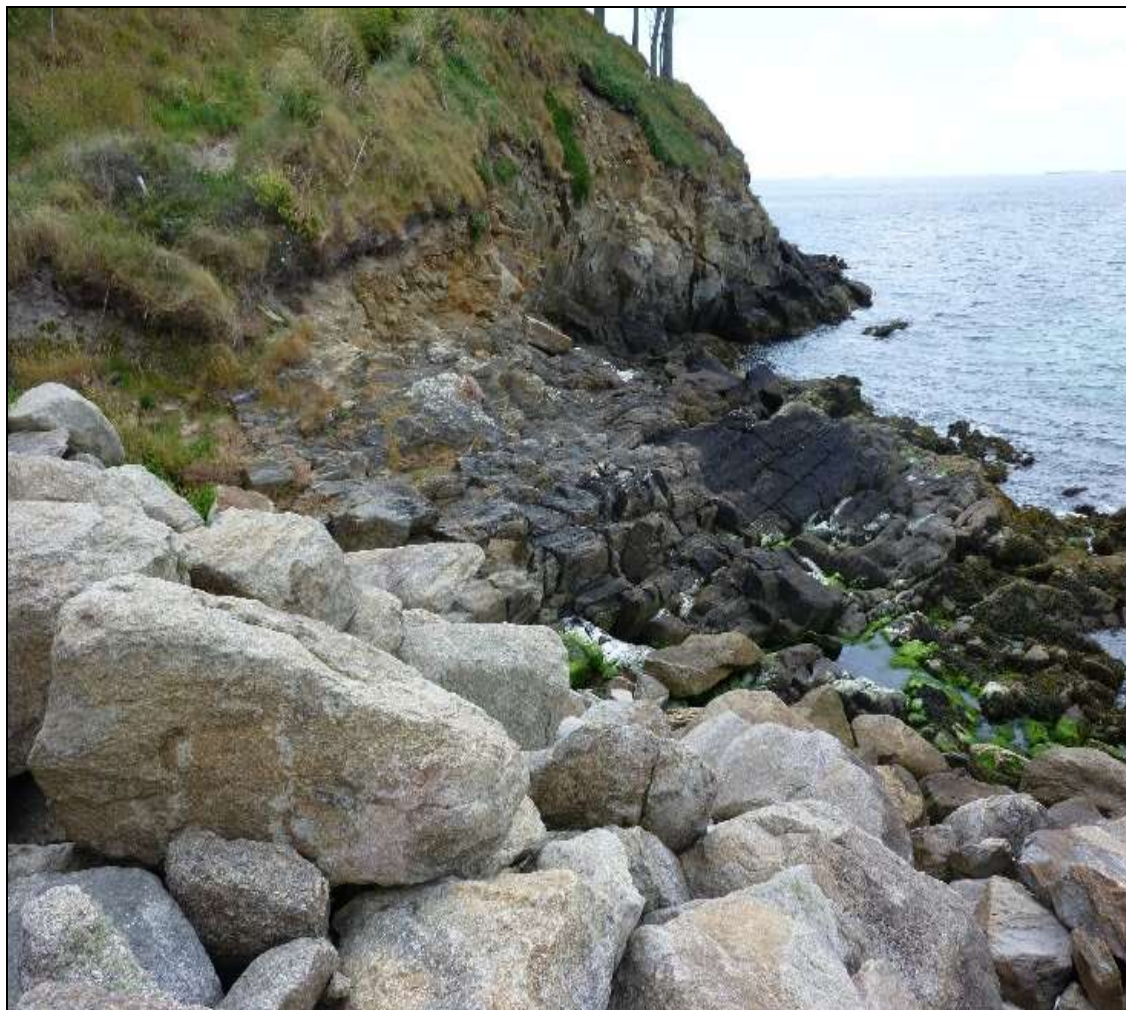
Photo 7 : Exutoire du ruisseau de Kerhornou (source : LABOCEA)
