## Commune de Landunvez Plage de Rochard

*Révision du profil des eaux de baignade*

*Juin 2018*

Pays d'Iroise Communauté Commune de Landunvez Version validée			<b>Affaire : 2017-042</b>	
Révision du profil des eaux de baignade de la plage de Rochard			<b>Rapport : 18-013</b>

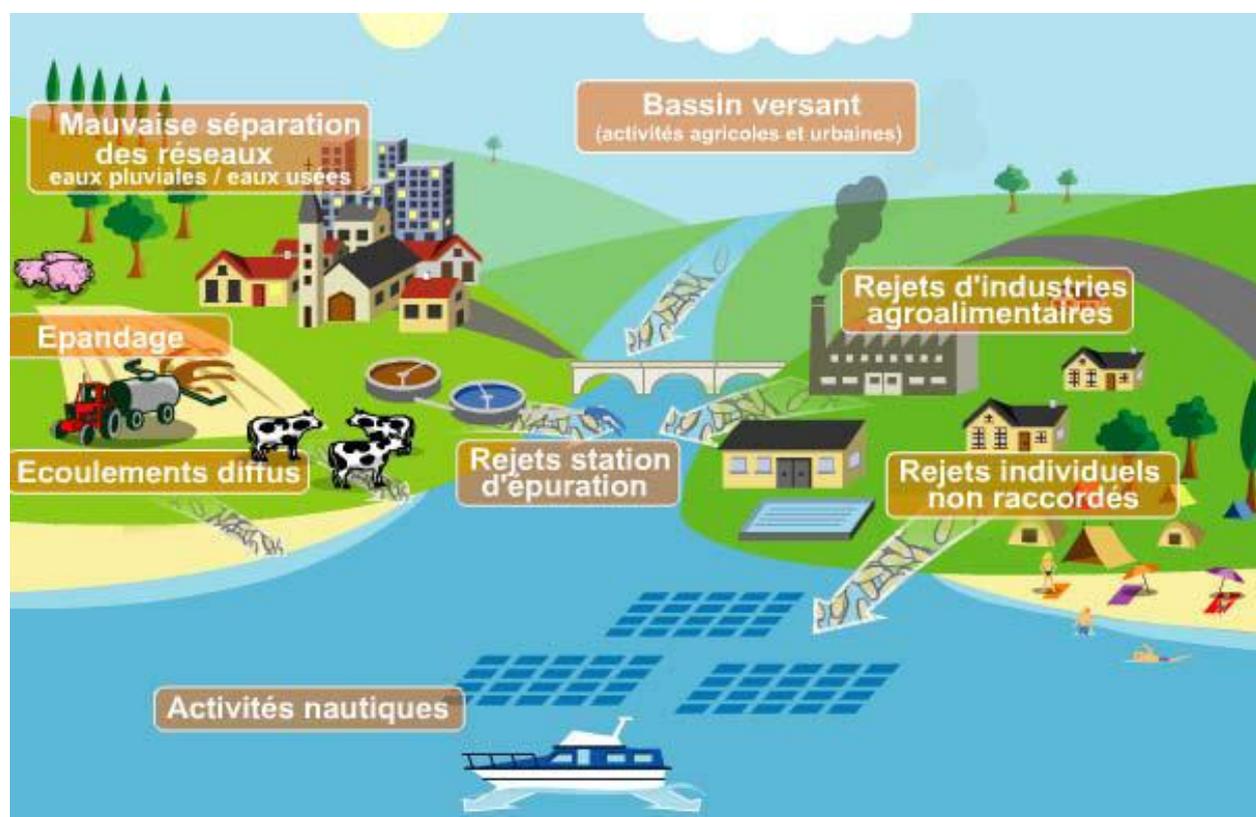
Figure 3 : Origine des sources potentielles de contamination fécale des eaux et des coquillages  
<http://www.ifremer.fr/envlit/>

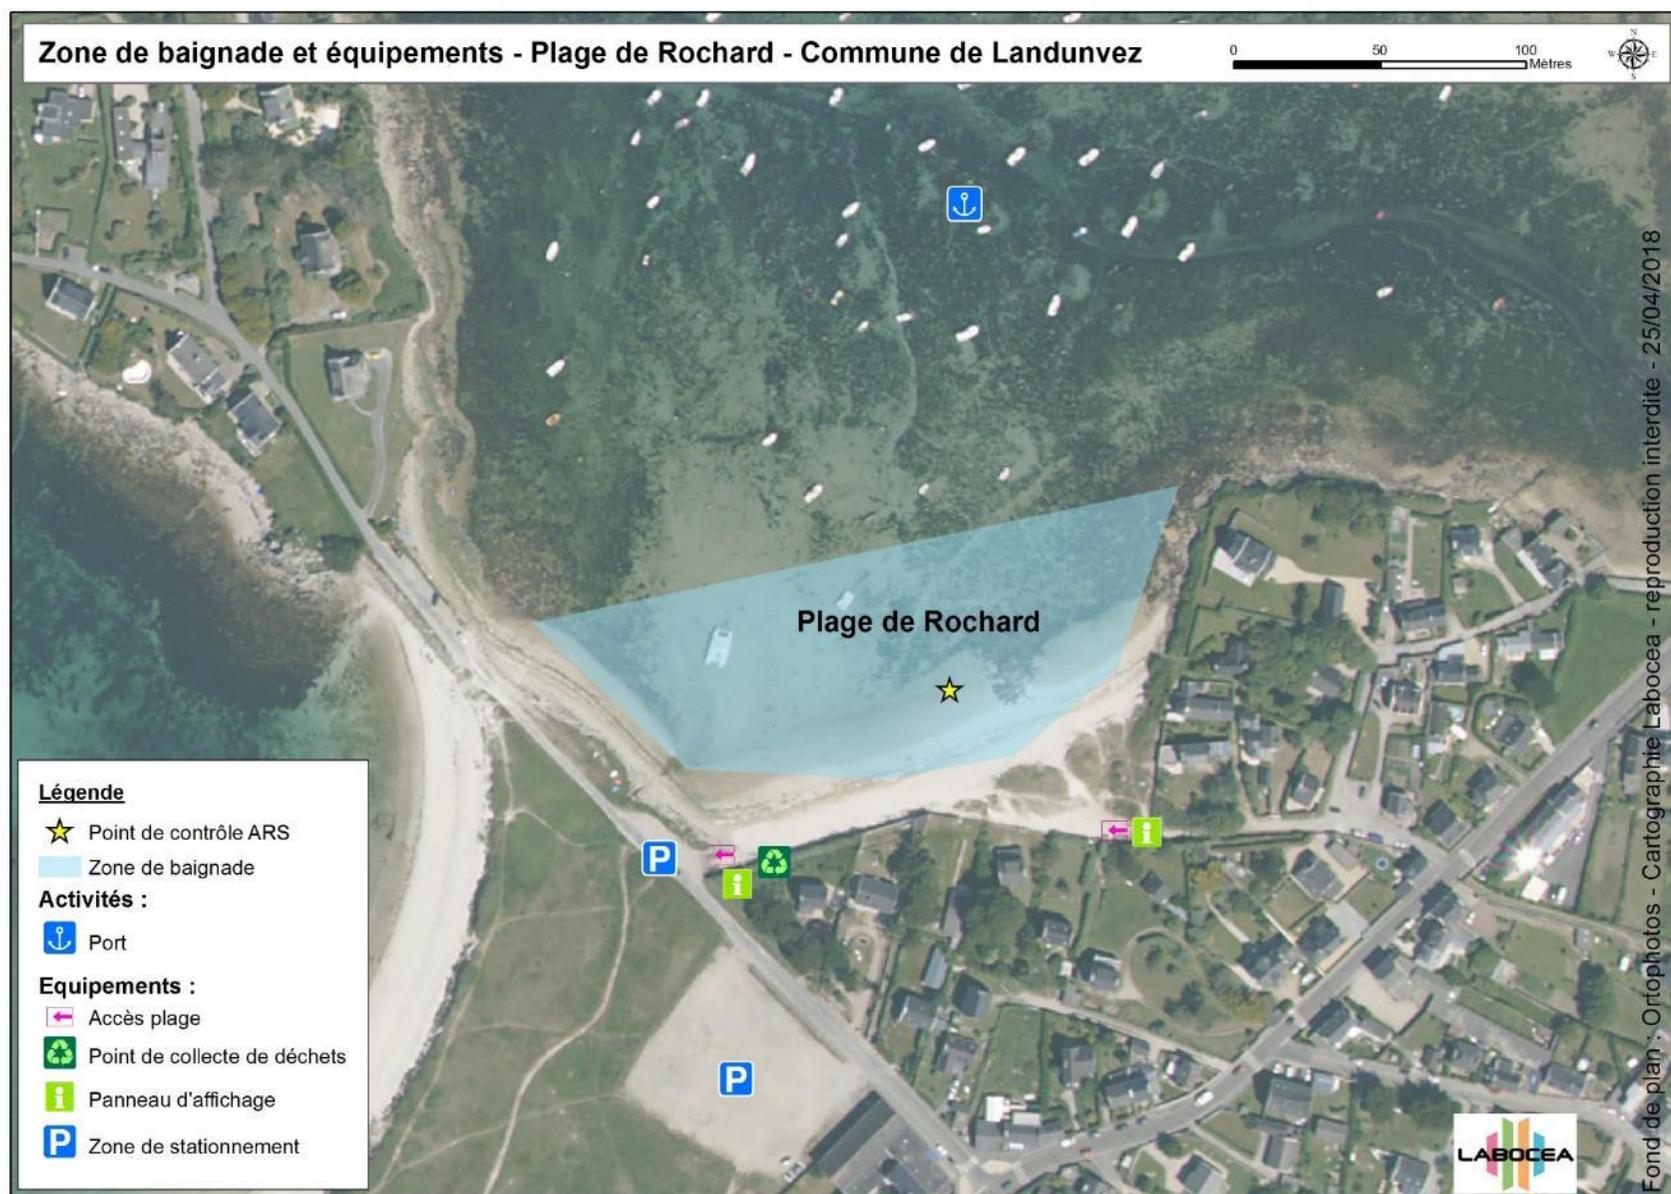
Figure 6 : Emprise de la zone de baignade et équipements

<b>Description et aménagement de la plage</b>	
<b>Longueur de la plage</b>	150 m
<b>Largeur de l'estran</b>	100 m
<b>Exposition</b>	Nord
<b>Nature et origine de la plage</b>	Sableuse
<b>Nature de l'estran</b>	sable et de galets
<b>Nature de la rive</b>	<ul style="list-style-type: none"> <li>• zone rocheuse à l'extrémité Est, puis par</li> <li>• zone naturelle dunaire,</li> <li>• muret délimitant une propriété</li> </ul>
<b>Zone de stationnement</b>	2 zones de stationnement (4 300 m <sup>2</sup> ) en bordure d'isthme et sur la dune, communes avec la plage des Colons
<b>Cale d'accès à l'estran</b>	Néant
<b>Point d'accès à la plage</b>	à pied par le chemin des Mouettes ou bien en voiture par la route de la presqu'île.
<b>Description de la zone de baignade et de ses équipements</b>	
<b>Dimensions</b>	Longueur : 250 m ; largeur : 100m ; profondeur : petits fonds <10 m
<b>Pente et profondeurs</b>	Petit fond < 10 m

<b>Fréquentation estimée</b>	Moyenne : 50 personnes
<b>Point de contrôle ARS Coordonnées en Lambert 93</b>	X : 127 753; Y : 6 852 589 (centre plage)
<b>Période et fréquence de surveillance sanitaire par l'ARS</b>	15 juin au 15 septembre Depuis 2008 : 8 prélèvements par saison
<b>Poste de secours</b>	Néant - Baignade non surveillée
<b>Équipements sanitaires</b>	Néant
<b>Autres équipements</b>	Parking, poubelle
<b>Accessibilité aux animaux</b>	<p>Les animaux ne sont pas autorisés sur la plage</p> <p>Dans le Finistère, l'arrêté du 19 janvier 2018 réglementant l'accès des chevaux et des chiens aux plages interdit leur accès du 1<sup>er</sup> juin au 30 septembre.</p>
<b>Autres usages (activités nautiques, zones de mouillages, pêche à pied)</b>	Mouillages répartis dans le port d'Argenton et vers la plage de Gwentrez
<b>Zone d'affichage</b>	<p>« Baignade non surveillée »</p> <p>« Résultats de qualité de l'eau de baignade (ARS) »</p> <p>« Chiens interdits »</p>

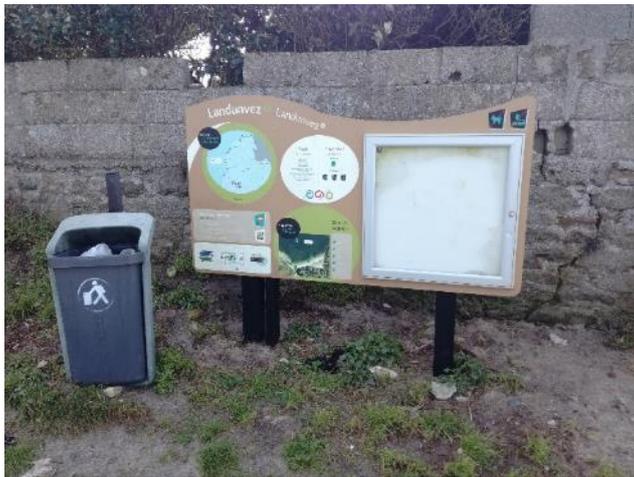
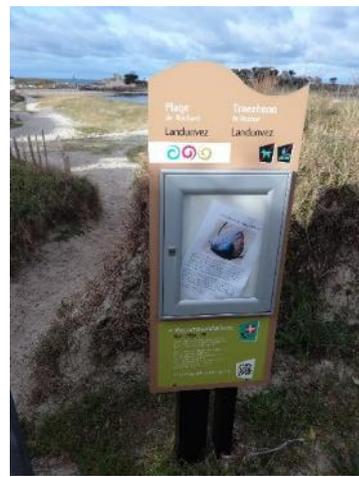
*Zones d'affichage des résultats de la qualité de l'eau*

Depuis la réalisation des profils initiaux en 2011, l'affichage au niveau des plages est commun à l'ensemble des plages et complet. De manière générale un panneau est situé à chaque entrée de plage. Ces panneaux rappellent l'emprise de la zone de baignade, l'interdiction d'accès au chien, etc. Un tableau vitré permet l'affichage des résultats de l'ARS et les potentiels arrêtés de fermeture.

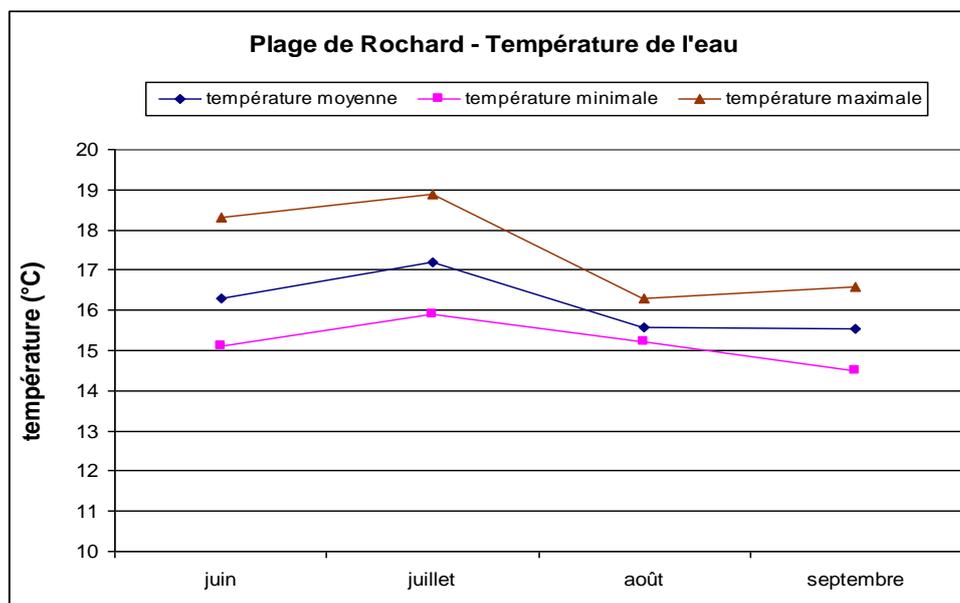
Figure 8 : Température de l'eau de mer au niveau de la plage de Rochard (ARS-2008-2009)

La température de l'eau de mer varie quant à elle entre 15°C et 19°C en valeurs extrêmes, la température moyenne en pleine saison étant voisine de 16°C (Source : données ARS).

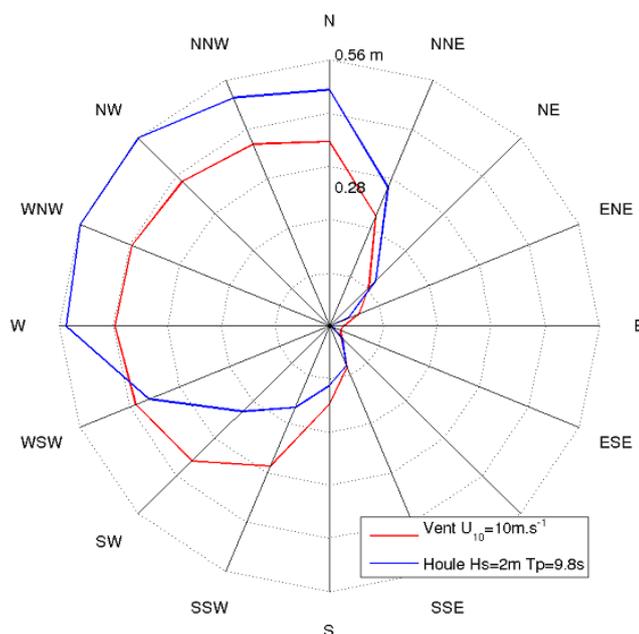
**Figure 12 : Hauteur significative des vagues (en mètres) devant la plage de Rochard en fonction de la direction de la houle (en bleu) et du vent (en rouge).**

Les plages du Pays d'Iroise sont exposées à la houle océanique créée au large par les dépressions qui défilent sur l'Océan Atlantique. Le vent, lorsqu'il souffle sur une assez longue période (environ quelques heures) génère des vagues que l'on désigne sous le terme de clapot. La figure suivante représente la hauteur significative des vagues (moyenne du tiers des vagues les plus hautes) en fonction de 2 paramètres distincts que sont d'une part la houle seule venant du large et d'autre part le clapot généré par le vent local. Les résultats ont été obtenus avec le modèle spectral SWAN.

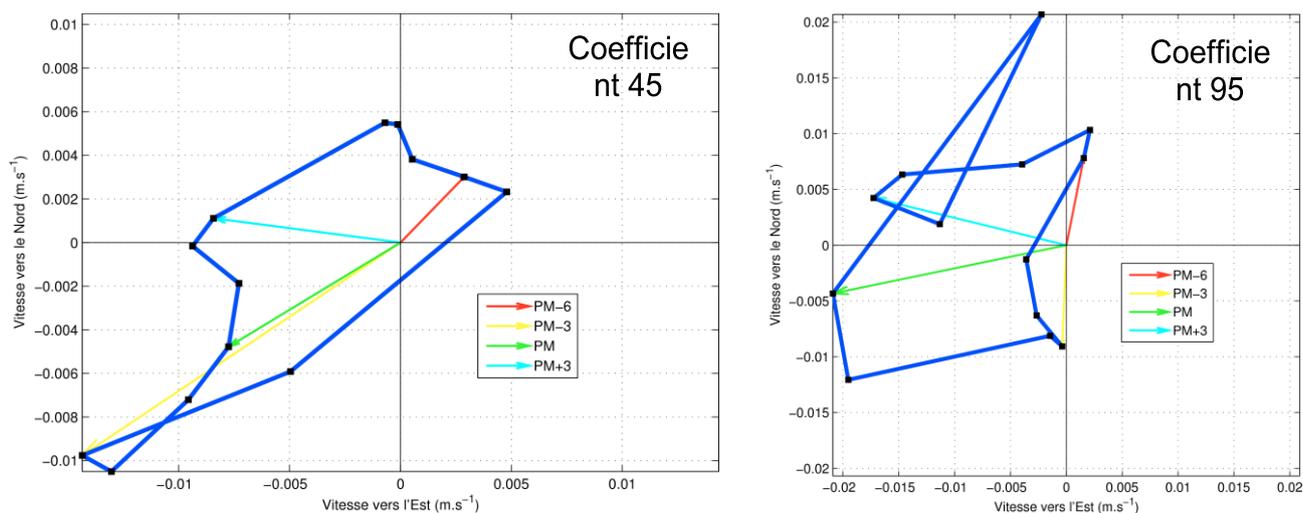
**Figure 13 : Vitesse des courants à proximité de la plage de Rochard, aux différentes heures de marée en morte-eau et vive-eau**

Du fait que l'on soit en milieu peu profond, l'ellipse est déformée. Les courants sont par conséquent très faibles au niveau de la plage même si l'amplitude du courant augmente avec les coefficients.

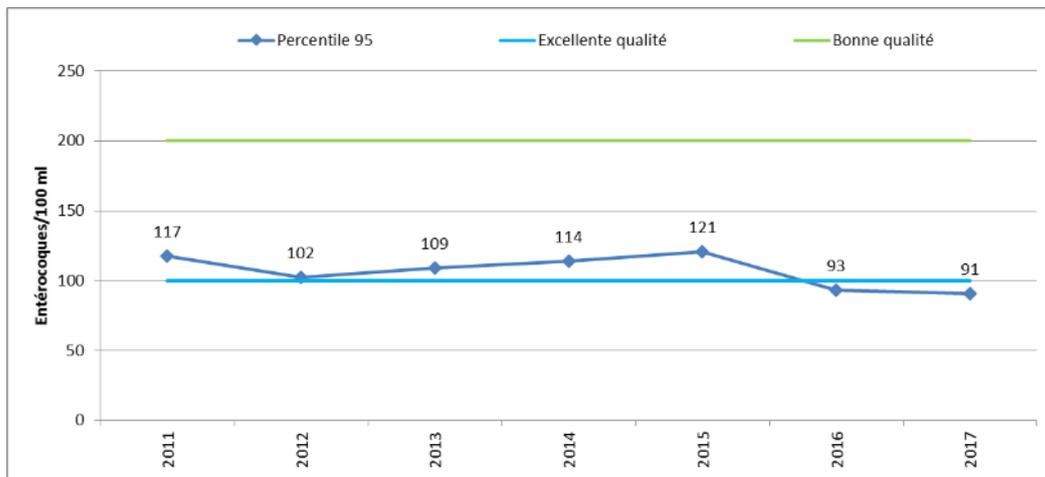
Figure 14 : Evolution des percentiles 95 calculés sur une période de 4 ans - Entérocoques

**L'évolution des percentiles sur quatre ans montre un classement oscillant entre bonne et excellente qualité.**

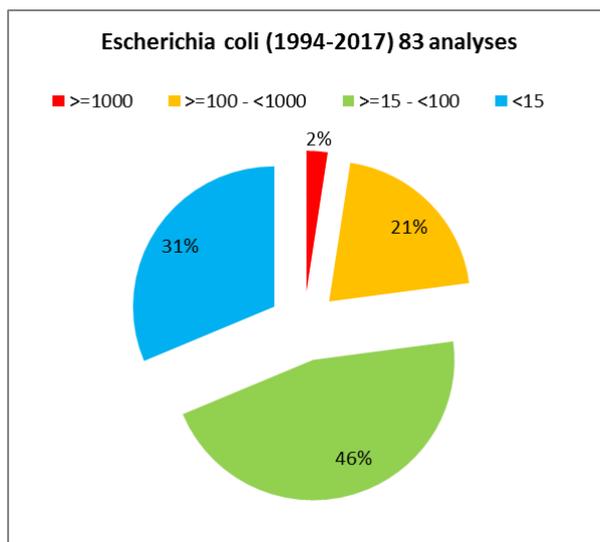
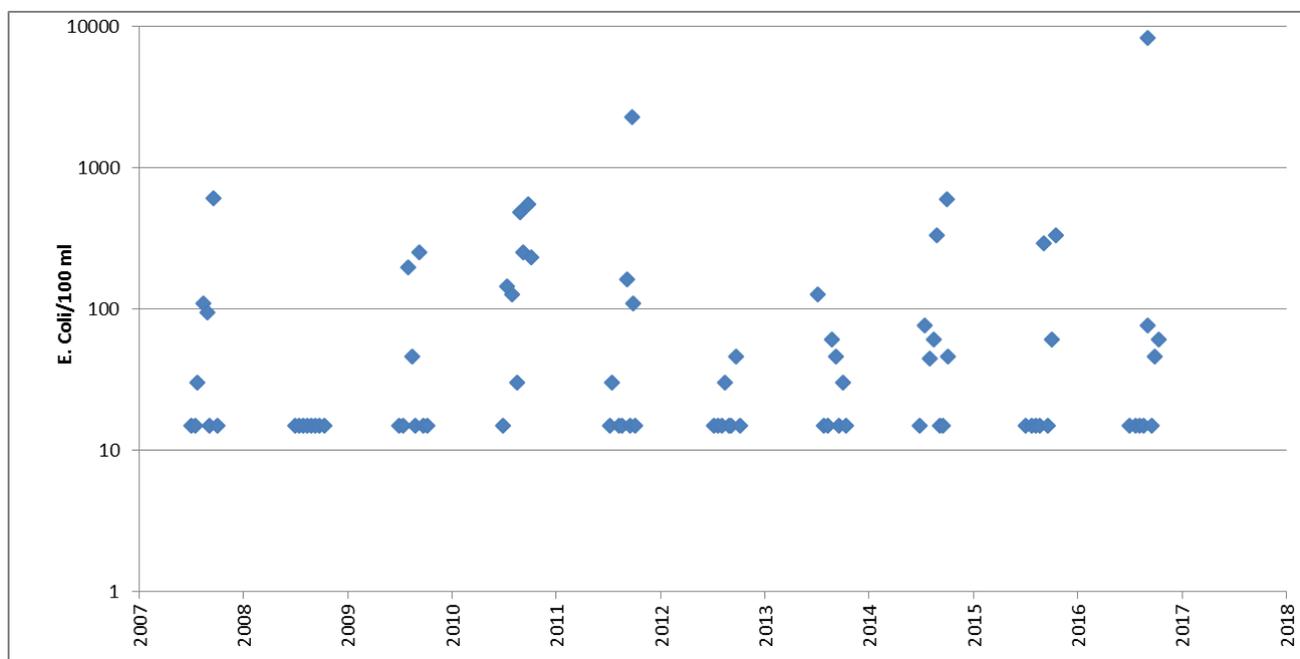
Figure 17 : Répartition et évolution des concentrations en E. coli sur la période 2008-2017 (Données ARS, plage de Rochard)

**Depuis 2008, il y a eu 3 dépassements de la valeur seuil ANSES (>1000 E.coli/100 ml) pour le paramètre E. coli.**

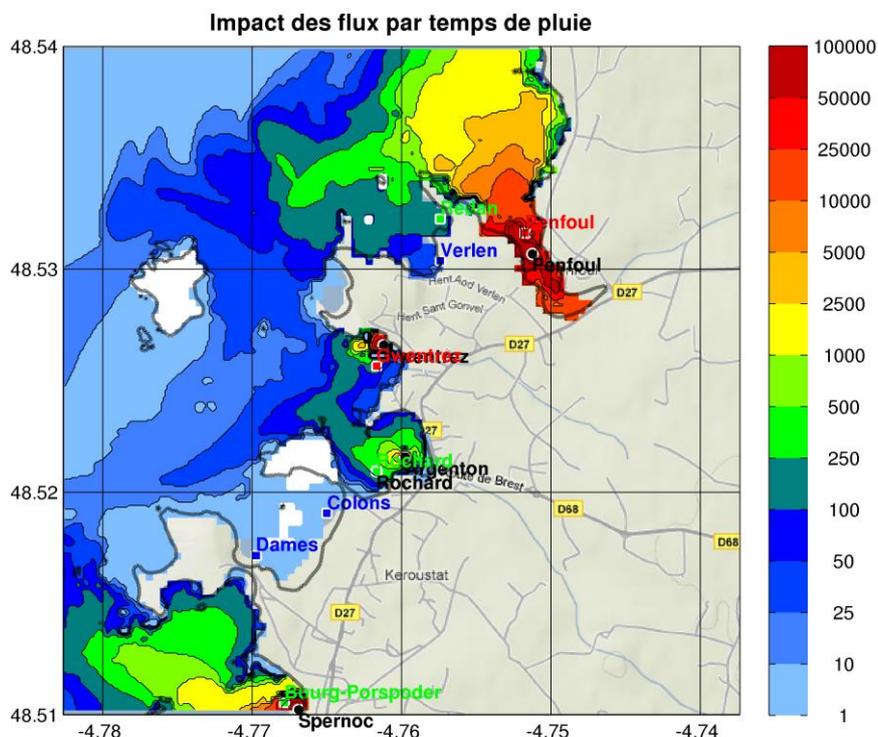
**Figure 18 : Concentrations maximales en E. coli obtenues en appliquant à tous les rejets significatifs répertoriés (ronds noirs) leurs flux estimés à la suite d'une forte pluie estivale**

Les résultats de la modélisation numérique de la dispersion des apports de pollution dans le milieu marin conduite pour la réalisation du profil des eaux de baignade de Gwentrez (*IDHESA-Veolia Eau-HOCER, 2011*) ont démontré que les ruisseaux d'Argenton et de Rochard se confondent en un unique panache, qui remplit l'anse d'une eau de qualité moyenne (entre 100 et 1000 E. coli/100ml). Puis le panache sort de l'anse et est entraîné principalement vers l'ouest, le long de la presqu'île du Vivier. L'eau redevient de bonne qualité (< 100 E. coli/100 ml) avant d'avoir dépassé la pointe de la presqu'île.

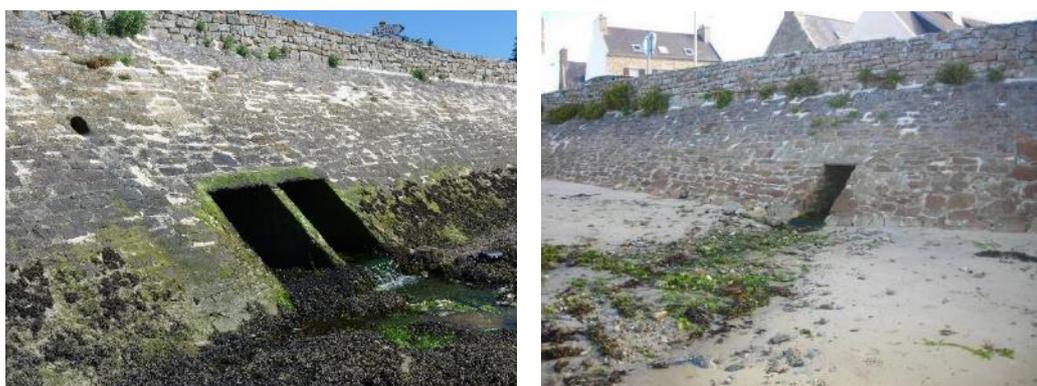
*Photo 2 : Ruisseaux du port d'Argenton (Photographies prises le 7 juillet 2010)*

Le ruisseau d'Argenton, dont la source est située au sud-ouest de la commune de Plourin, s'écoule selon une direction sud-est/nord-ouest sur une longueur de 5 200m avant de se jeter dans la mer au niveau du port d'Argenton. Son bassin versant a une superficie de 575 ha et présente une pente moyenne de 1,3% (valeurs obtenues à partir de la base de données BD ALTI ® IGN). Il est alimenté par un petit affluent au niveau du lieu-dit Le Créac'h.

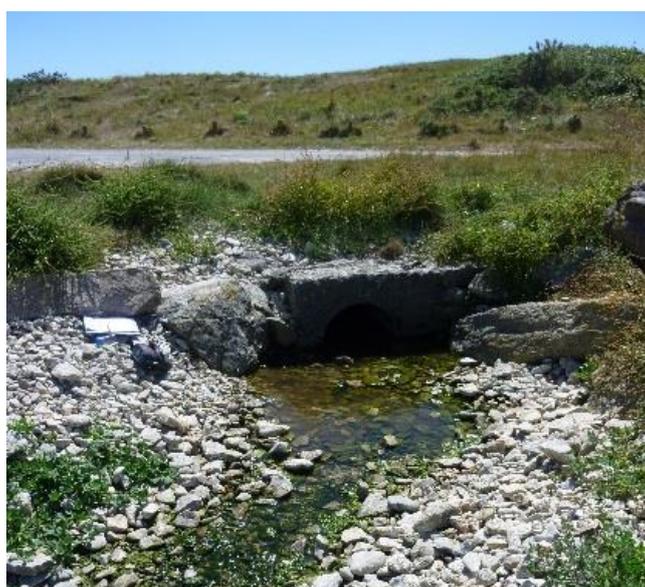
*Photo 2 : Ruisseau de Rochard*

Le ruisseau de Rochard s'écoule selon une direction sud-est/nord-ouest sur une longueur de près de 1 000 m avant de se jeter sur la plage de Rochard. Son bassin versant a une superficie de 39 ha et présente une pente moyenne de 2% (valeurs obtenues à partir de la base de données BD ALTI ® IGN). Il est alimenté par une petite source située au niveau du bourg de Radénoc, lieu à partir duquel il est totalement canalisé jusqu'à son exutoire.

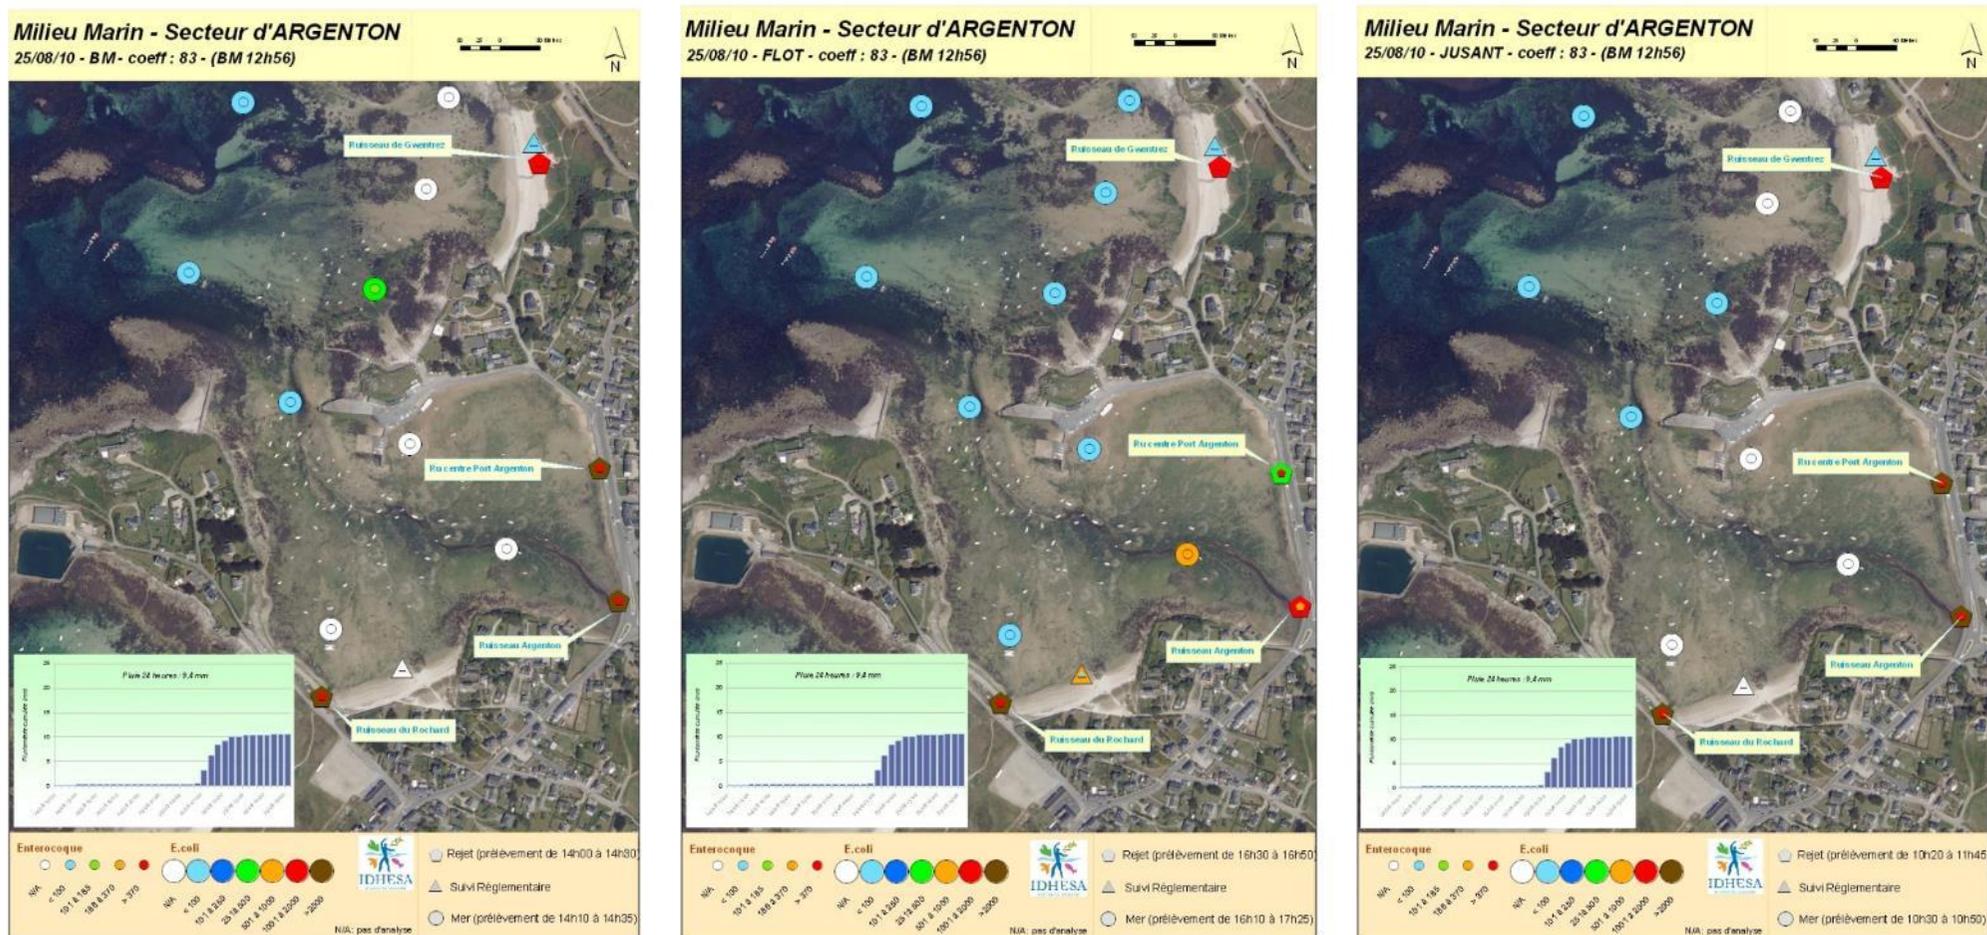
Figure 25 : Résultats des campagnes de mesures réalisées dans l'anse par temps de pluie

En revanche par temps de pluie, les 3 ruisseaux présentent une pollution microbiologique, les ruisseaux d'Argenton et de Rochard étant les plus chargés. Les trois résultats correspondent à des conditions de marée différentes : Basse Mer, Flot, Jusant comme indiqué également sur les figures page suivante.

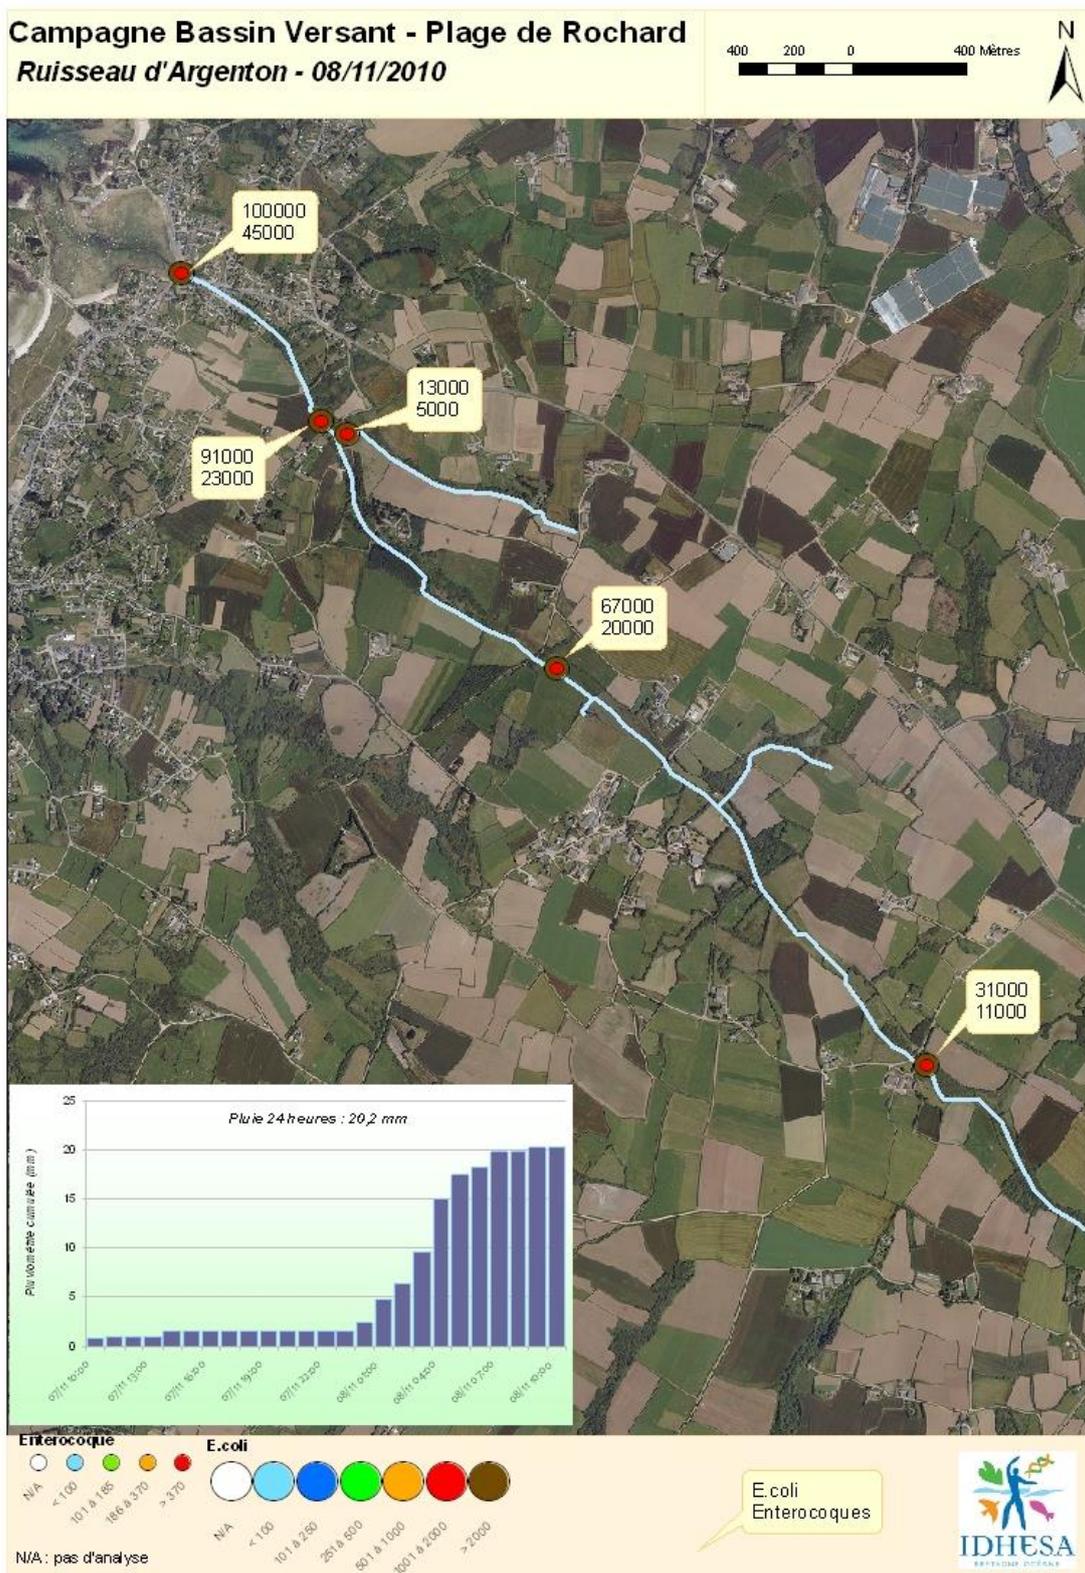
Figure 26 : Résultats des prélèvements sur le bassin versant du ruisseau d'Argenton - 2010

Une campagne de prélèvements sur le bassin versant a été réalisée le 8 novembre 2010, après une pluie de 20 mm en 24h. Les résultats sont présentés sur les cartes ci-après. Cette campagne montre que le ruisseau d'Argenton est fortement chargé sur l'ensemble de son cours et ceci de façon croissante jusqu'à l'exutoire.

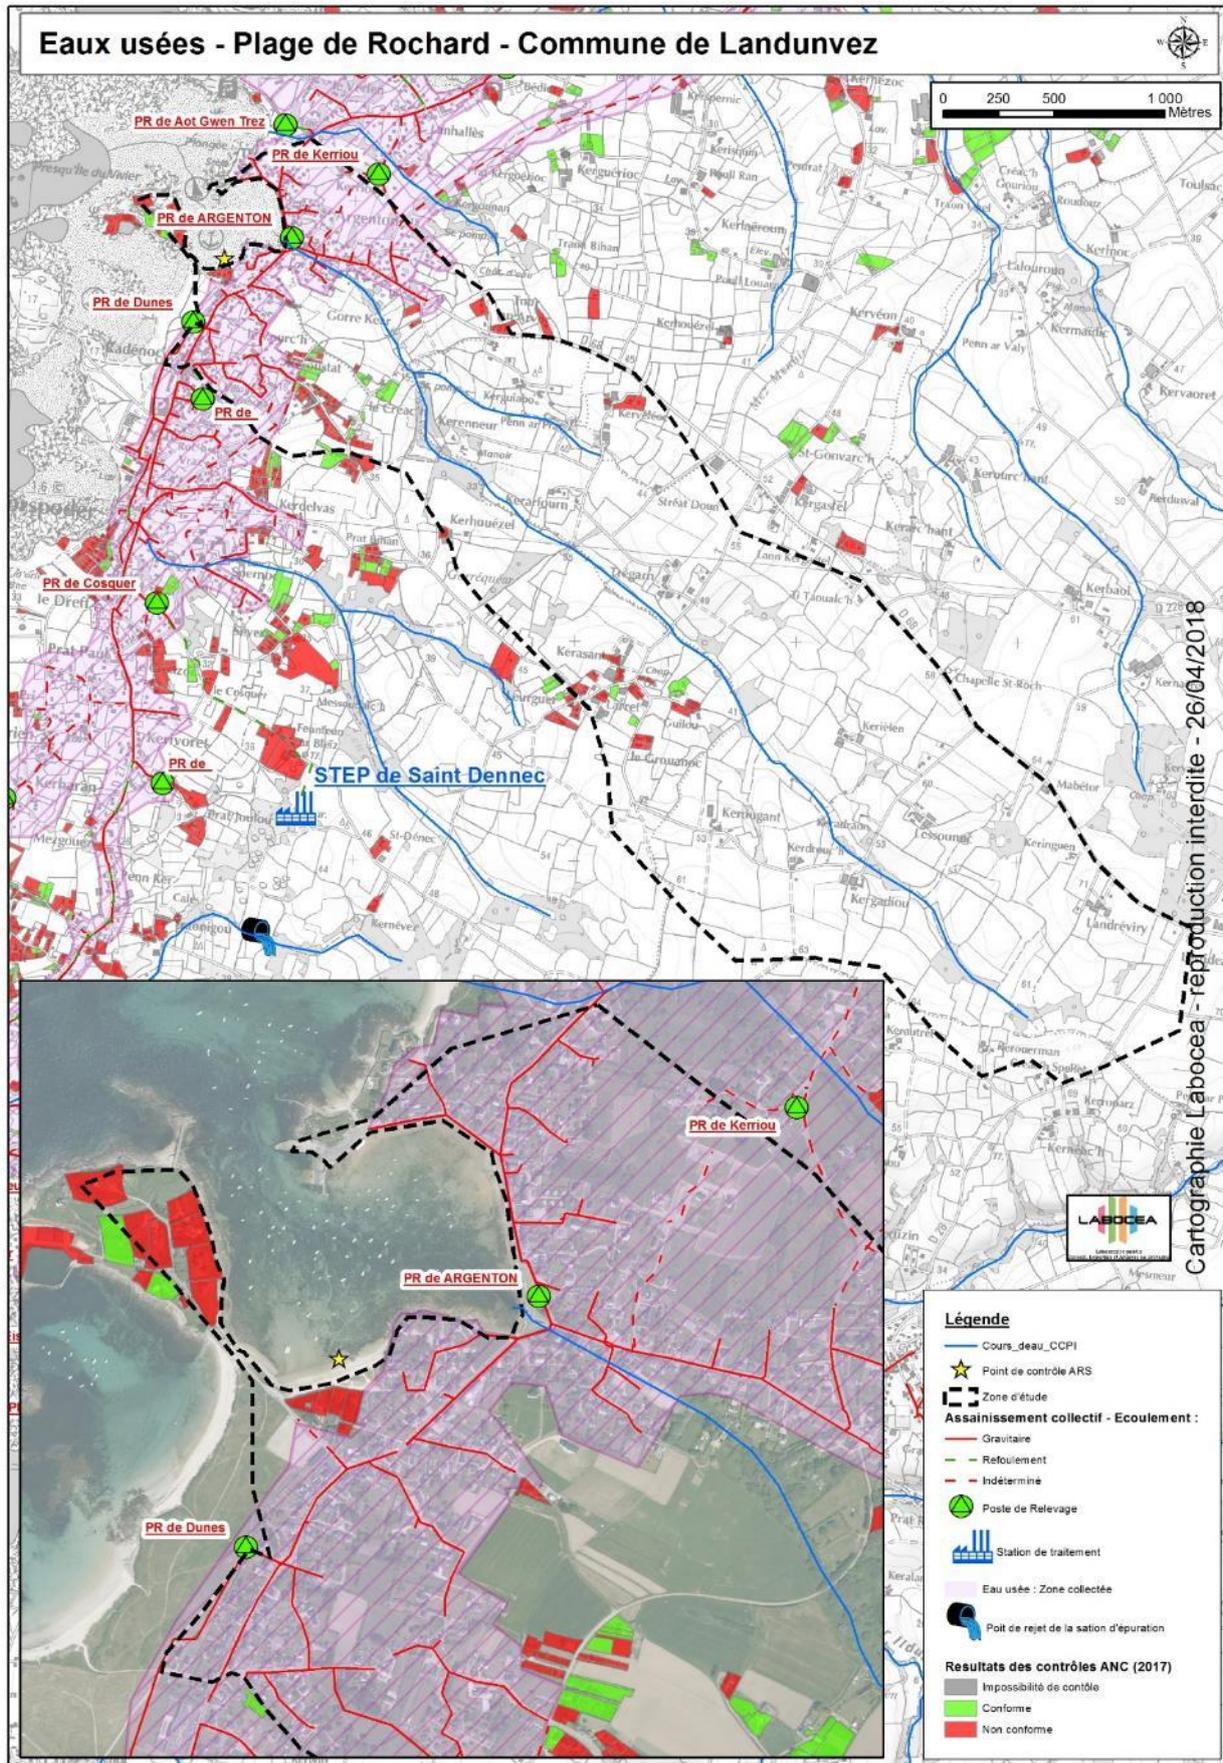
Carte 2 : Assainissement collectif et non collectif sur le bassin versant (source : Pays d'Iroise Communauté)

La carte ci-après présente les installations d'assainissement à proximité de la plage de Rochard.

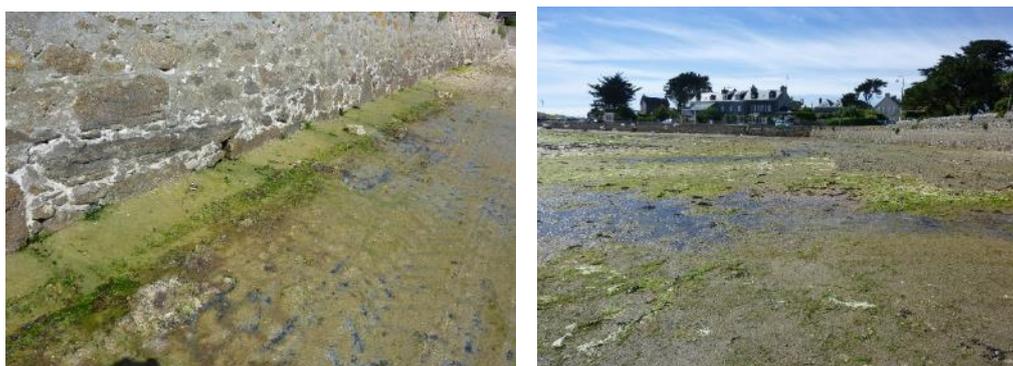
Figure 28 : Zones de résurgence le long du mur du port d'Argenton (photographies prises le 07/07/2010)

Dans le précédent profil il avait été remarqué des arrivées diffuses d'eaux colorées sous le mur du port. Celles-ci pourraient correspondre à de mauvais branchement, de machines à laver par exemple.

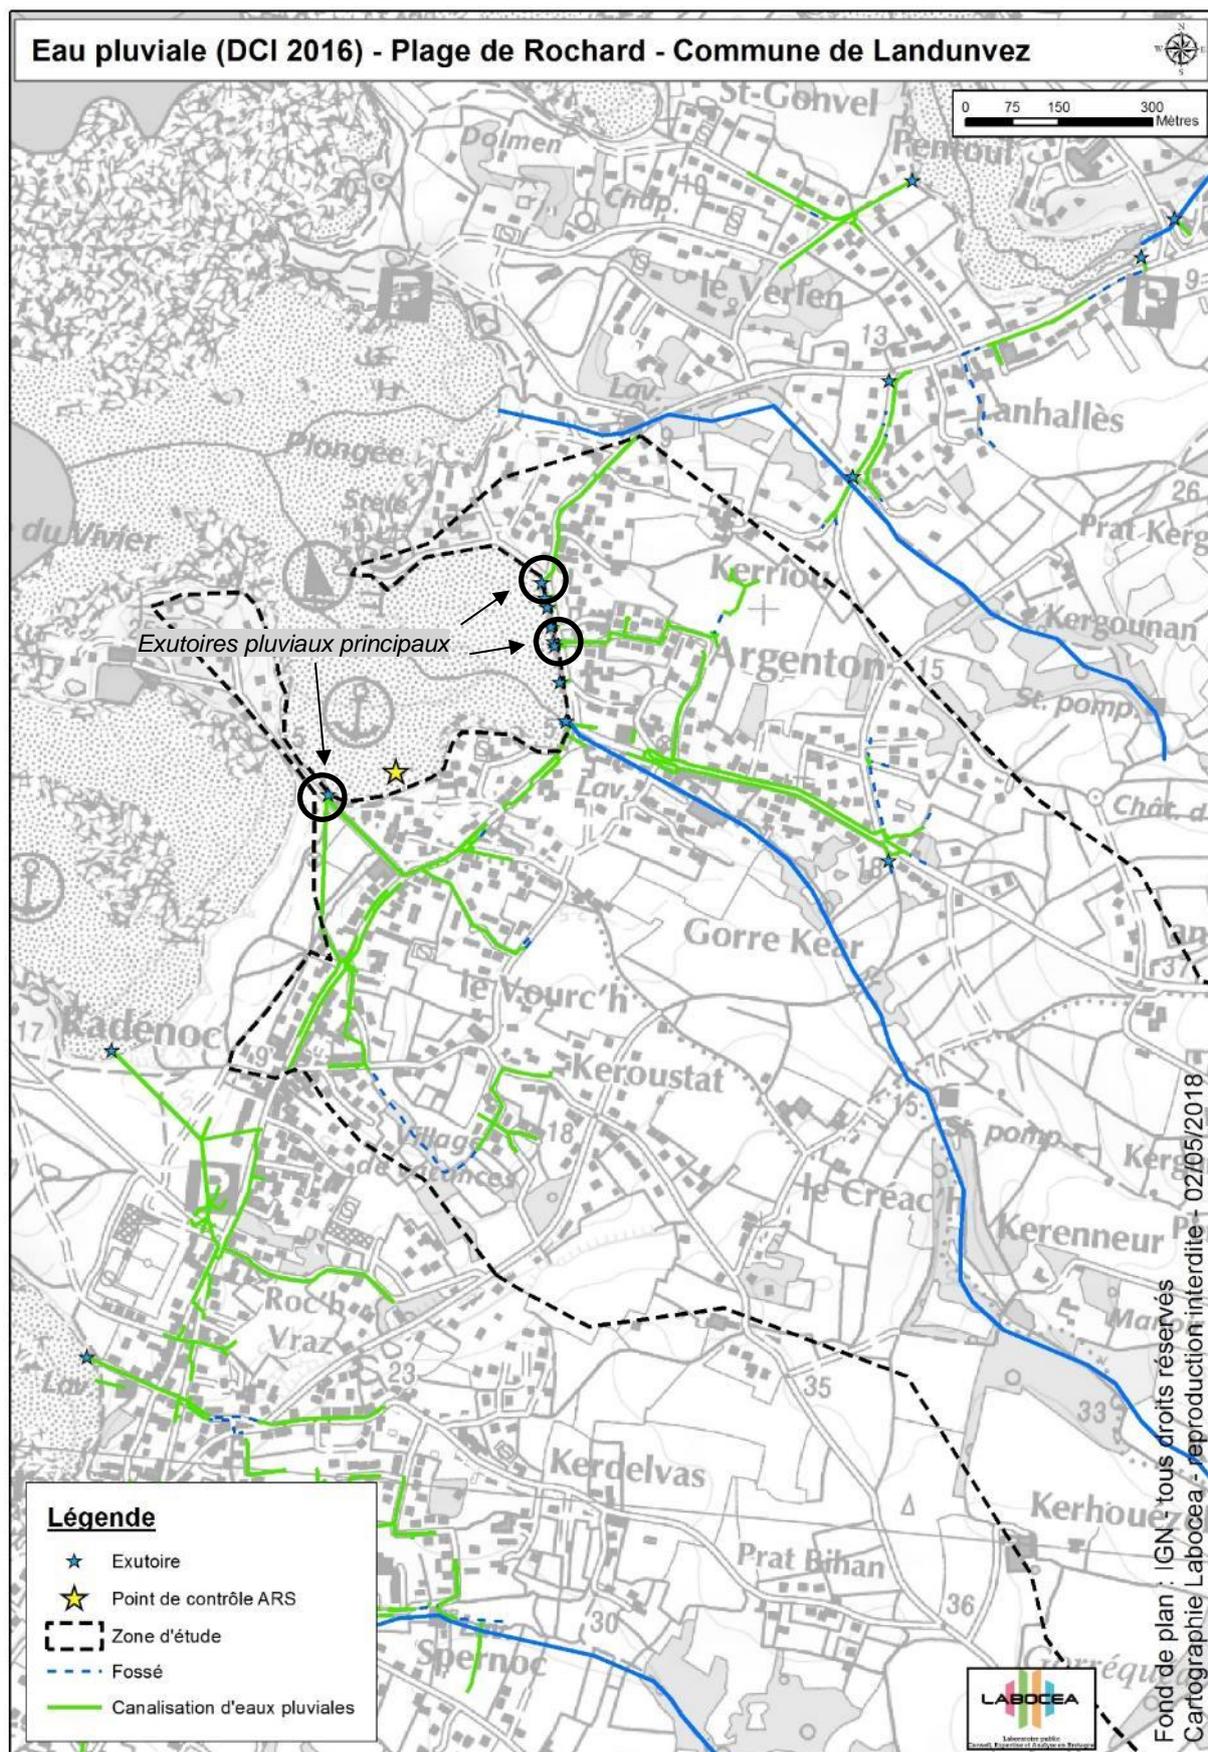
Figure 30 : Localisation du réseau et des exutoires eaux pluviales à proximité de la zone de baignade

**De nombreux exutoires d'eaux pluviales sont également recensés sur la plage dont 3 qui collecte des surfaces de voirie significative. En cas d'épisodes pluvieux importants, le lessivage de sol pouvant présenter des contaminations est susceptible de contaminer les eaux de baignade.**

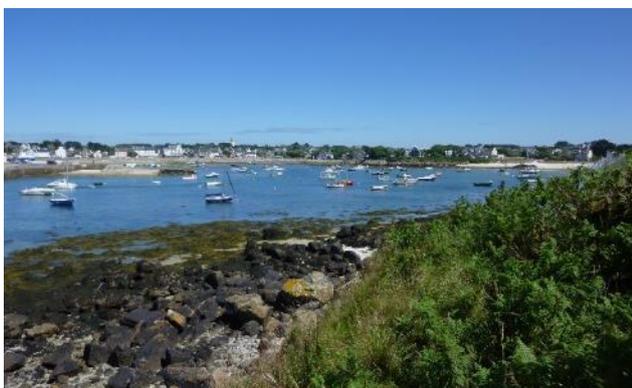
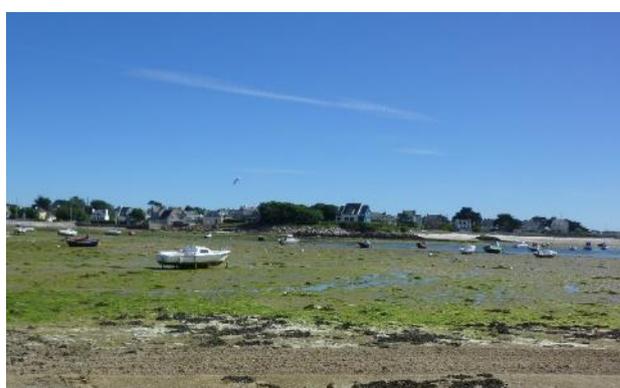
Photo 3 : Mouillages au port d'Argenton

La zone de mouillage du port est située à proximité de la zone de baignade dans une zone confinée, ce qui augmente les risques de contamination auprès des baigneurs. Elle abrite au total 250 corps-morts. Il s'agit d'un port d'échouage ce qui limite fortement la présence d'habitables. La flottille comprend majoritairement de petites embarcations à moteur et des voiliers (*Source : Etat des lieux des milieux et des usages du SAGE du Bas-Léon, 2010*). La gestion des ports est confiée à une association de plaisanciers : AUPA (Association des Usagers du Port d'Argenton).

Il est possible pour les bateaux de faire le plein d'eau au niveau de la cale du port mais il n'y a pas d'installation de vidange.

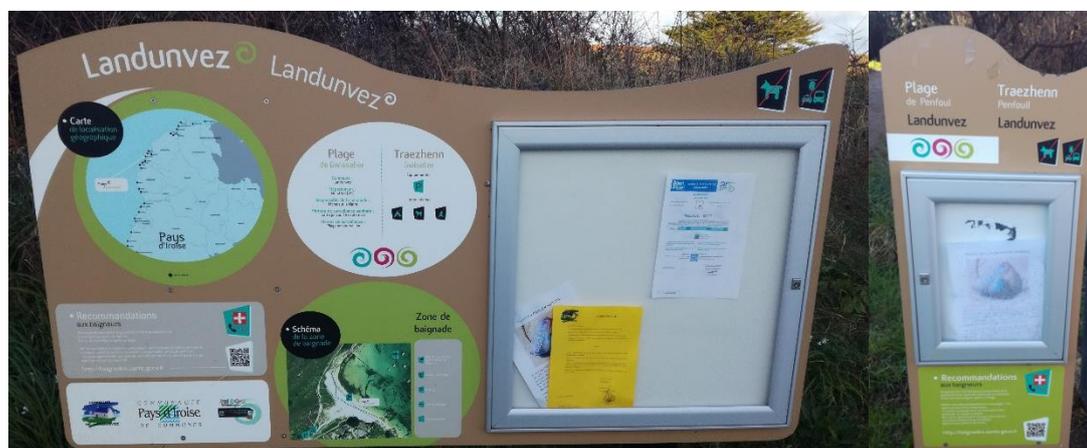
*Exemple d'affichage sur le territoire*
